Mätprotokoll - Mårdstigen 11 - Fuktmätning av betongplatta och syllar

Mårdstigen 11 Kalix

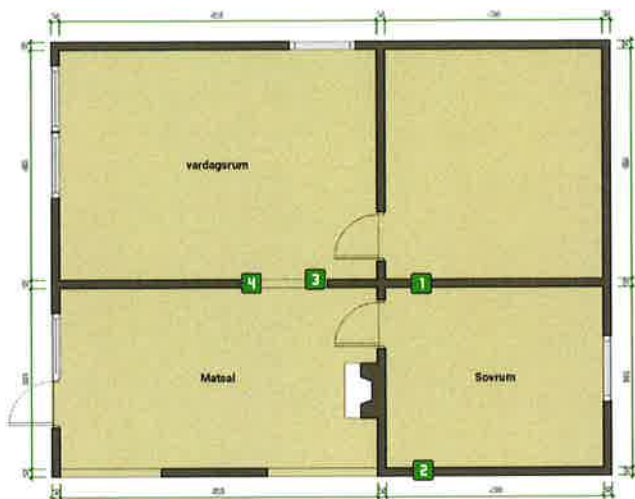
- 1 Vägg
- 2 Vägg
- 3 Golv
- 4 Golv

Mätpunkt	Metod	Målvärde	Mätpunkt	Metod	Målvärde				
1 Regelstomme trä	FK-mätare	15%	2 Regelstomme trä	FK-mätare	15%				
Datum	Sign	t °C	Värde	xg/kg	ID				
20241125	NORANEN	13%	20241125	NORANEN	12%				
3 Betong (platta på mark)	RF-mätare	85%	4 Betong (platta på mark)	RF-mätare	85%				
Datum	Sign	t °C	Värde	xg/kg	ID				
20241129	NORANEN	13.8	74.2%	7.3	20241202	NORANEN	14	73%	7.3

Golvkonstruktionen är en betongplatta på mark med ovanliggande isolering och klassas därmed som en riskkonstruktion. På grund av konstruktionens utformning kommer betongplattans fuktvärde att variera under årets olika årstider.

I samband med fuktmätning av betongplattan utfördes även en fuktmätning av syllar som påvisade godkända fuktkvotvärden för konstruktionen.
