Ställa 2:33

Lisakullavägen 3

| Uppdragsnummer | B3094 |
| Besiktningsdatum | 2023-08-16 |

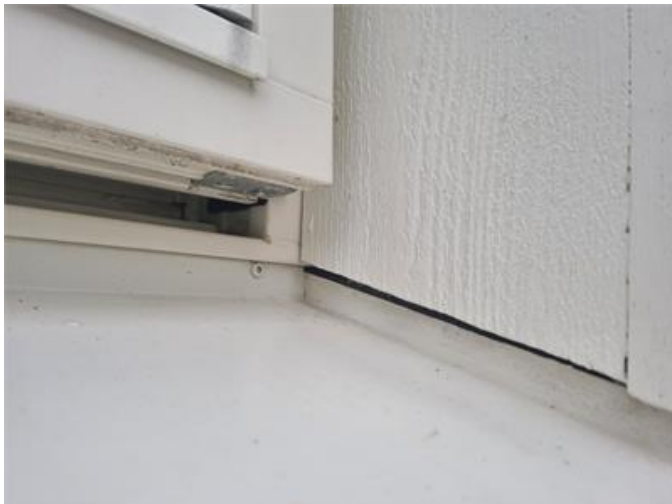
| Besiktningsresultat | | | | | |
|---|---|---|---|---|---|
| Fönster/Dörrar | | | x | | Husets äldre fönster är i behov av målning/underhåll. Otätheter förekommer kring fönsterblecken och det förekommer ett par äldre isolerglas som passerat tiden för sin tekniskt förväntade livslängd. Se kommentar/riskanalys. |

Plåtdetaljer skall hindra fukt att tränga in i angränsande konstruktioner. När plåtdetaljerna är otäta/bristfälliga finns det en risk att vatten kan tränga in och orsaka skador som påverkar fastigheten och inomhusmiljön negativt.

Exempelbild, otätheter kring fönsterbleck.

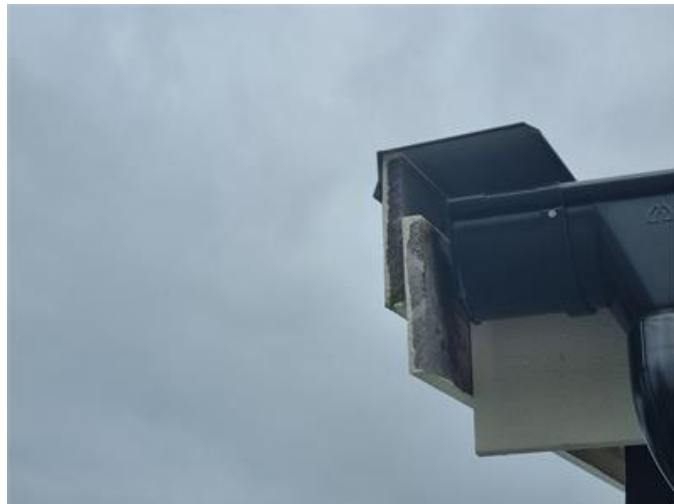
| Besiktningsresultat | | | | | |
|---|---|---|---|---|---|
| Fasad | | x | | | Lokalt förekommer målnings/underhållsbehov och torrsprickor i fasadpanel, då främst på solexponerade sidor. Omålade ändträ på vindskivor förkeommer. Se kommentar/riskanalys. |

När det finns brister i underhållet av fasadpanel/snickerier finns det en risk att man kan få skador i det organiska materialet vilket kan påverka byggnaden och inomhusmiljön negativt.

Exempelbild, omålade ytor ändträ vindskivor.

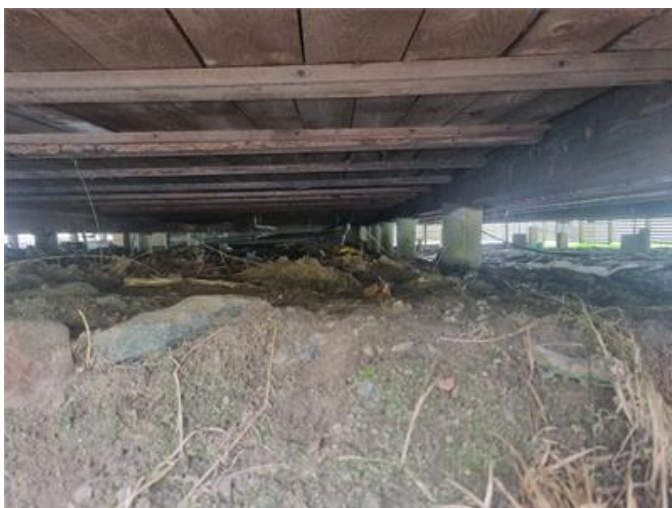
| Besiktningsresultat | | | | | |
|---|---|---|---|---|---|
| Plintgrund | | x | | | Plintgrund är en enklare typ av grundkonstruktion där det är viktigt att tillse att vatten inte rinner in eller blir stående under huset då detta kan orsaka fuktrelaterade skador i blindbotten/bjälklag. Vidare blir konstruktionen känslig mot eventuella markrörelser, plintar kan då flytta sig och sättningsskador kan uppstå. |

Översiktsbild, plintgrund.

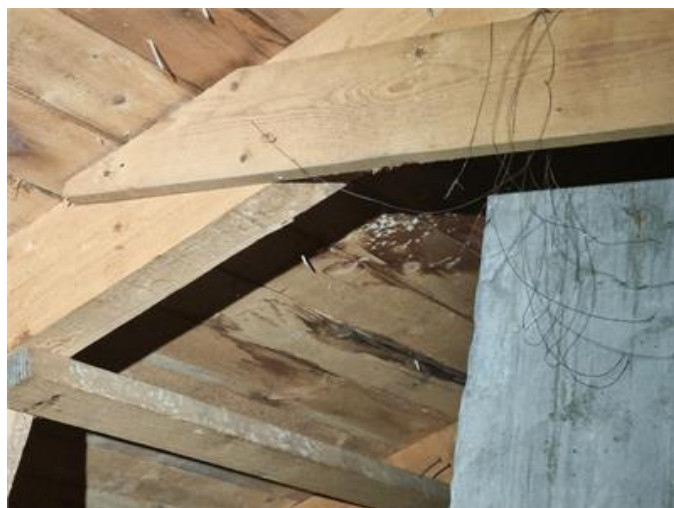
| Besiktningsresultat | | | | | |
|---|---|---|---|---|---|
| | | | x | | Från luckan noteras fuktfläckar i underlagstaket kring genomföringar för ex.vis mustock. Det går inte att fuktindikera i området då landgångar inte finns. För att fastställa orsak & omfattning behöver en vidare undersökning utföras. |

Exempelbild, fuktfläckar underlagstak, vind.

| Besiktningsresultat | | | | | |
|---|---|---|---|---|---|
| Vind | | | x | | Vinden är endast kontrollerad från vindsluckan eftersom landgångar över isoleringen inte finns. Det rekommenderas att montera landgångar för att möjliggöra, och utföra, en kompletterande besiktning av utrymmet. |
