Uppdragsnummer
22014041-2025-002

ÖVERLÅTELSEBESIKTNING

KIL 2:133

Värmdövägen 935, 132 36 Saltsjö-Boo

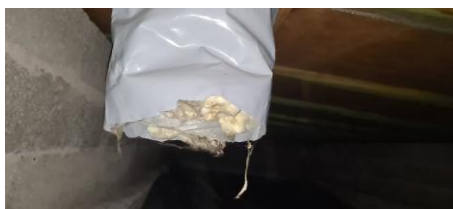
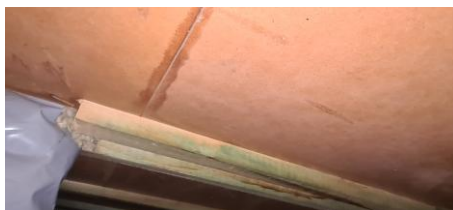
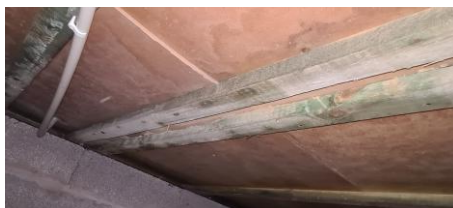
Krypgrund:

-Spår av fukt noteras på flera ställen, vid fuktmätning torrt.

-Behandlat virke.

-Trasig trossbotten.

-Mikrobiell påväxt noterades på trossbotten.

- 3:1** Med anledning av att marken/berget sluttar mot grund ställer detta högre krav på dränering och tätskikt vilket ökar risken för att dagvatten kan tränga in under/i husgrunden och orsaka ökad fuktbelastning på material som förvaras i utrymmet samt även på bjälklaget vilket kan leda till fukt, mögel och eller rötrelaterade skador.

Krypgrunder betraktas idag som kända riskkonstruktioner och är en känslig konstruktion ur fuktsynpunkt sett bland annat beroende på årstidsvariationer i temperatur och fuktbelastning från mark. Under de perioder då lufttemperaturen utomhus är högre än i kryputrymmet, kommer varm fuktig luft in i ett kallare utrymme och höjer den relativa luftfuktigheten i krypgrundsutrymmet. Risk för skador föreligger och skador kan uppstå såsom fukt, mögel och rötrelaterade skador som möjlig följd. Eventuellt inbyggt/nyttjande av tryckimpregnerat virke i konstruktionen kan leda till kraftig avvikande lukt.

4:1 Orsaken till spår av fukt på trossbotten i kryppgrund ska utredas och eventuellt åtgärdas.

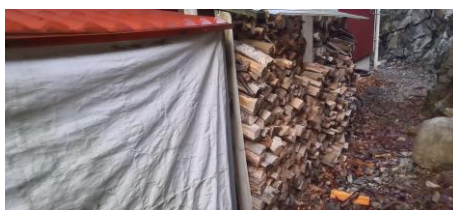
Fasad:

-Fasaden är urblekt.

-Ved är placerat mot fasad på baksida, ej besiktningsbart bakom. Trä och ved belastar fasad.

-Takfot urblekt.

-Ventilationsgaller saknas delvis.

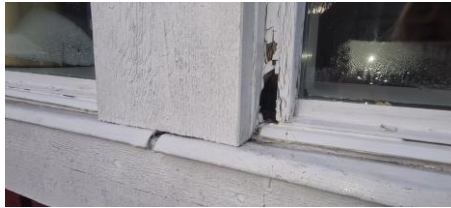
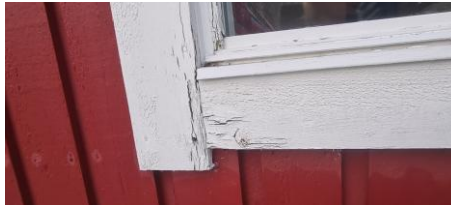
Fönster:

- Dörrar på nedre plan är fuktskadade.
- Dörrfoder är färgflagnande och torrspruckna.

- Fönster, karm och fönsterfoder på nedre plan är färgflagnande, torra och delvis rötskadade.
- Fönsterfoder övre plan urblekta.
- Övre bleck saknas.
- Kondens noterades mellan fönster.
- Äldre fönster med äldre kassetter. Isolerlas är äldre än 20 år med risk för ålderslitage som kan leda till läckage i glaskassetterna.

- 3:2** Om inte fönster renoveras finns risk för att (fler)fuktrelaterade skador kan uppkomma på fönsters karm, bågar och även i väggkonstruktionen i anslutning till fönster.

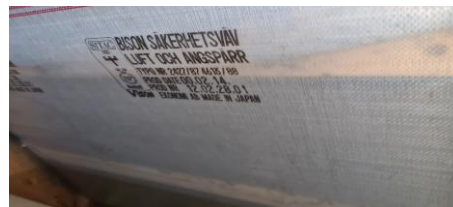
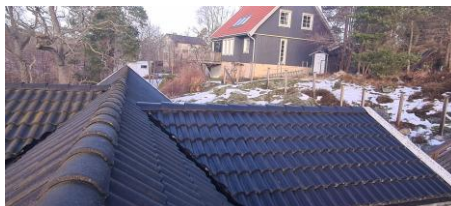
**Yttertak:**

- Undertak av plastfolie.
- Nockband saknas.
- Äldre, rostiga, färgflagnande plåtar. Även på fasad mot pool.
- Mossa noterades på plåt vid genomföring till köksfläkt.
- Mossa på pannor och rännalar.
- Stuprör och hängrännor färgflagnande.
- Vindskivor färgflagnande, urblekta och på gavel mot pool kraftigt rötskadade.

- 3:3** Avsaknad av nockband kan leda till att tätningen av nock är bristfällig vilket kan leda till fukt, mögel och/eller rötrelaterade skador på underliggande konstruktioner.

Dåligt tätade/äldre takgenomföringar kan leda till att dagvatten tränger in på vinden vilket i sin tur kan leda till fukt, mögel och/eller rötrelaterade skador på underliggande konstruktioner.

Underlagstak utan underliggande råspont klassas som en svag undertaks konstruktion, om betongpannorna får skador/sprickor riskerar dessa att skära sönder den underliggande takduken/takplasten, risk finns även för att otäta takplåtar kan leda ner vatten mot underlagsduken och via skarvar orsaka problem på underliggande konstruktioner så som fukt, mögel och/eller rötrelaterade skador.

Mosspåväxt på tak kan på sikt komma att skada underliggande takkonstruktion med fukt, mögel och/eller rötrelaterade skador som möjlig följd.

Rötskadade vindskivor kan ge skador på underliggande takkonstruktion med fukt, mögel och/eller rötrelaterade skador som möjlig följd.

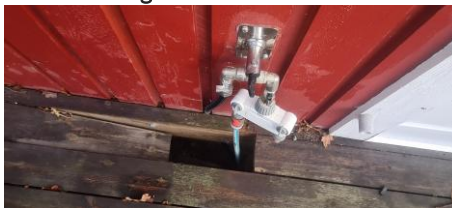
Altan vid entré:

- Virket är torrt och bitvis skadat.
- Trall är trasig vid blandare.

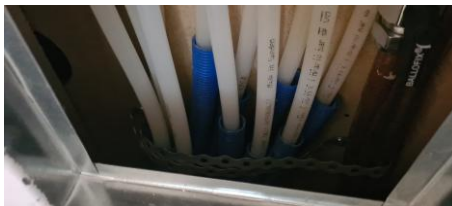
Entré/Hall:

-Saknas vattenlarm i inspektionslucka.

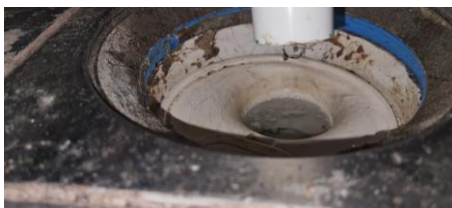
Badrum:

-Golvbrunn ej fullständigt besiktningsbar då den ligger under badkar och fix och fog döljer tätskikt.

-Äldre tät och ytskikt.

-Fönster i våtzon 1, skyddas av duschvägg.

-Väggnära stös.

-Dåligt fall.

- 3:4** Äldre tät/ytskikt har nedsatt funktion vilket innebär att ytskiktet/tätskiktet inte längre kan garanteras vara vattentätt och risk finns för att vatten tränger igenom ytskiktet/tätskiktet.

Dåligt fall/bakfall på golv leder till att vatten leds ner dåligt till golvbrunnen. Vid bakfall kan vatten samlas och på sikt orsaka dålig lukt.

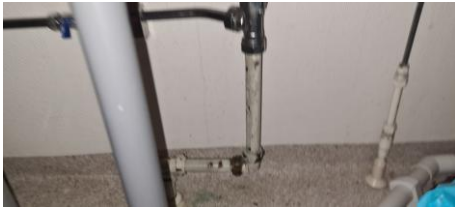
Tvättstuga/Pannrum:

-Äldre tät och ytskikt.

-Rör genomföring i golv.

-Äldre golvbrunn.

Äldre tät/ytskikt har nedsatt funktion vilket innebär att ytskiktet/tätskiktet inte längre kan garanteras vara vattentätt och risk finns för att vatten tränger igenom ytskiktet/tätskiktet.

Rör genomföringar i våtzon 1 innebär en ökad risk då det är svårt att täta fullgott runt tappvatten och värmerör.

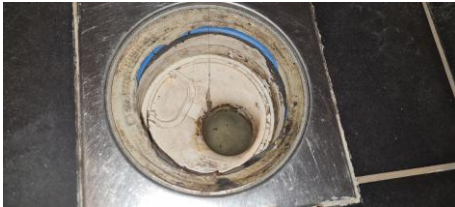
Tapp upp:	-----
Övervåning	
Övre hall:	-----
Allrum:	-----
Sovrum 3:	-----
Sovrum 4:	-----
WC/Dusch:	<p><i>Tätskikt bakom kakel och under klinker är inte besiktningsbart. Kvalitetsdokument/våtrumsintyg uppvisades inte.</i></p> <p>-Tätskikt sticker fram under klämring.</p> <p>Se riskanalys 3:4.</p>

Felaktigt tillskuren brunnsmanschett kan medföra att manchetten tätar dåligt mellan golvbrunn och golvets tätskikt samt att det även kan medföra kapillärsug i manchetten.
