## ÖVERLÅTELSEBESIKTNING

BO 1:959  
GNEJSVÄGEN 26, 13235 SALTSJÖ-BOO

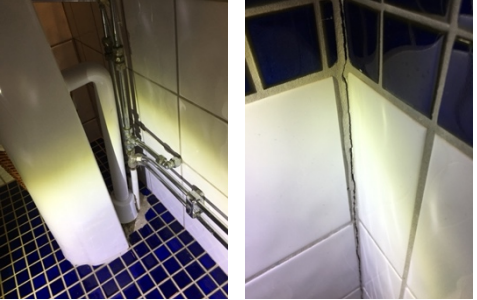
Tvättstuga/dusch:	<p>Utrymmet är äldre och den tekniska livslängden är uppnådd.  Mattsläpp förekommer på väggen bakom dörren.  Sprickor förekommer i innerhörn i dusch och bakom dörren.  Se bilder och riskanalys.</p>  
Badrum:	<p>Badrummet är äldre och den tekniska livslängden kan vara uppnådd.  Rörgenomföringar förekommer i golvet.  En spricka noterades i innerhörn vid handfat.  Otäta skruvhål förekommer.  Tätskitsanslutningen i golvbrunnen är ej besiktningsbart på grund av fix.  Fönster är placerat i duschzon.  Se bilder och riskanalys.</p>

- Då våtrummet på entréplan är äldre finns en ökad risk för skador i ytskikt och tätskikt vilket kan leda till läckage och fuktinträning in i bakomvarande och underliggande konstruktioner, vilket kan leda till fuktrelaterade skador på dessa konstruktioner.

- Sprickor i kakelfogar medför ökad risk för brister i tätskikt.
- Rörgenomföringar i golvtätskikt innebär en ökad risk för att fukt, mögel och eller rötelaterade skador kan komma att uppstå då det är svårt att täta fullgott runt tappvatten- och värmerör.

- Otäta skruvhål i tätskiktet ökar risken för fuktskador i bakomliggande konstruktioner.
- När fönstret är placerat i duschzon och utsätts för vattenbegjutning så finns det risk för fuktinträning in i vägg- och fönsterkonstruktioner, vilket kan leda till fukt/ röt och mögelskador i dessa konstruktioner.
