**Fastighetsuppgifter**

Nordanö 1:84

Skogsvägen 15

| Uppdragsnummer | U5406 |

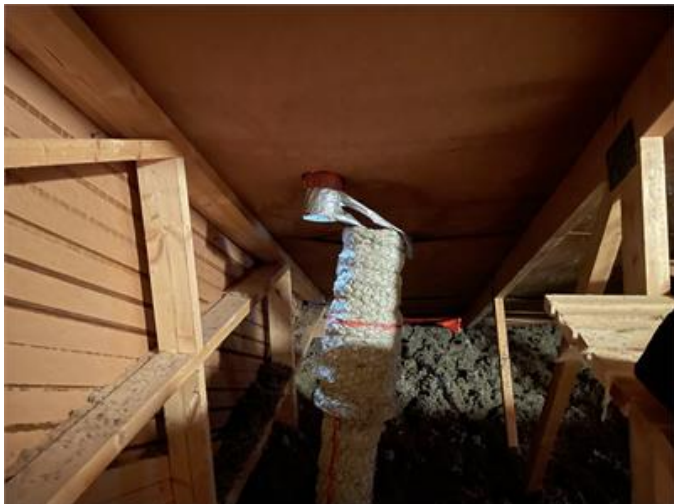
| Besiktningsresultat | | | | | |
|---|---|---|---|---|---|
| | | | X | | Imkanal glidit isär |

Imkanal som släppt

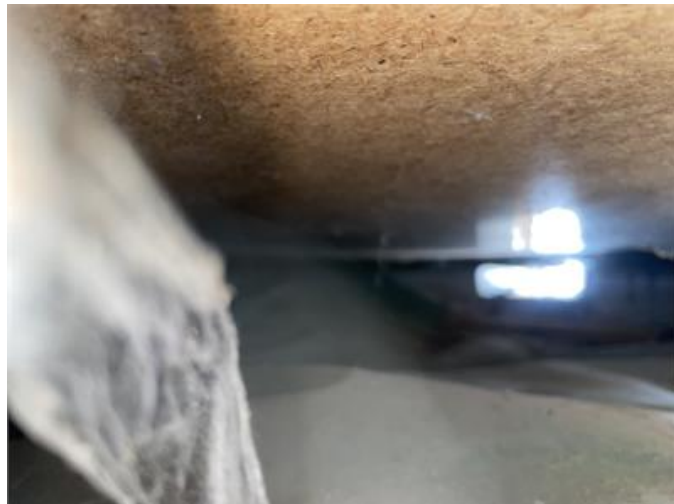
Blindbotten under kök

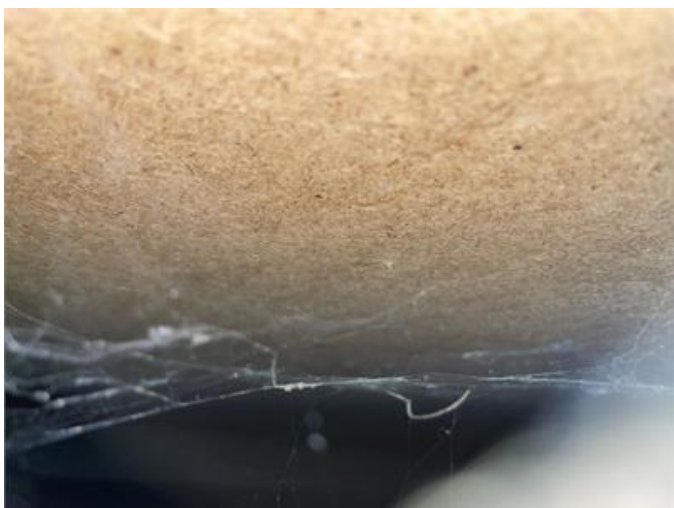
Blindbotten under sov 1
