# PM - Geoteknik

## MÅTTAN, HABO KOMMUN

### Geotekniska rekommendationer efter resultat av utförd provgropsgrävning

| Datum | 2022-04-04 |

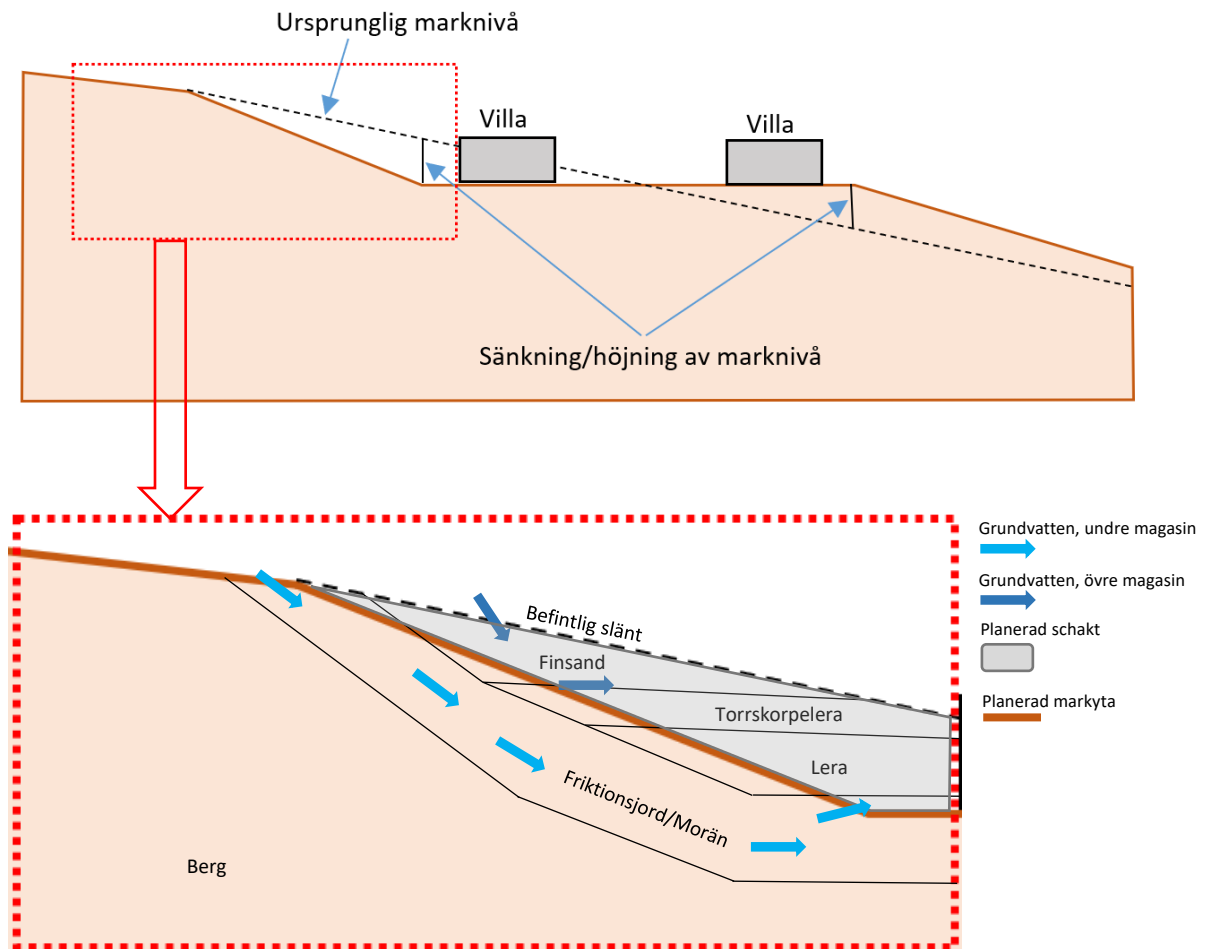
Figur 5-2. Schematiskt förklaring hur planerad slänt skär igenom jordlagerföljden, samt hur grundvatten kan rinna ut i slänten.

I det norra delområdet resulterar schakten i den naturliga slänten att jordlagerprofilen exponeras vilket kan innebära risk för erosion från det vatten som rinner längs torrskorpans överkant (grundvatten från det övre magasinet). När vattnet når slänten finns risk att det tar med sig finjordsmaterial ut från slänten. I Figur 5-2 illustreras schematiskt ungefärlig jordlagerföljd i förhållande till en befintlig och planerad markyta. Den planerade slänten kommer att "skära" genom jordlagerföljden.

Jordlagerindelningen är schematiskt för att visa på risken med erosion. Mäktighet och förekomst av lera varierar beroende på var slänten studeras då förekomst av lera ökar längre ner i slänten. I aktuellt projekt återfinns endast lera under torrskorpeleran i släntens lägre delar.

För att minimera risken för erosion i skärningsslänten kan slänter partiellt förses med ett erosionsskydd. Alternativt, eller som komplement, kan avskärande dike anläggas ovan släntkrönet med ett djup så att det skär av vattenströmningen i det övre magasinet.

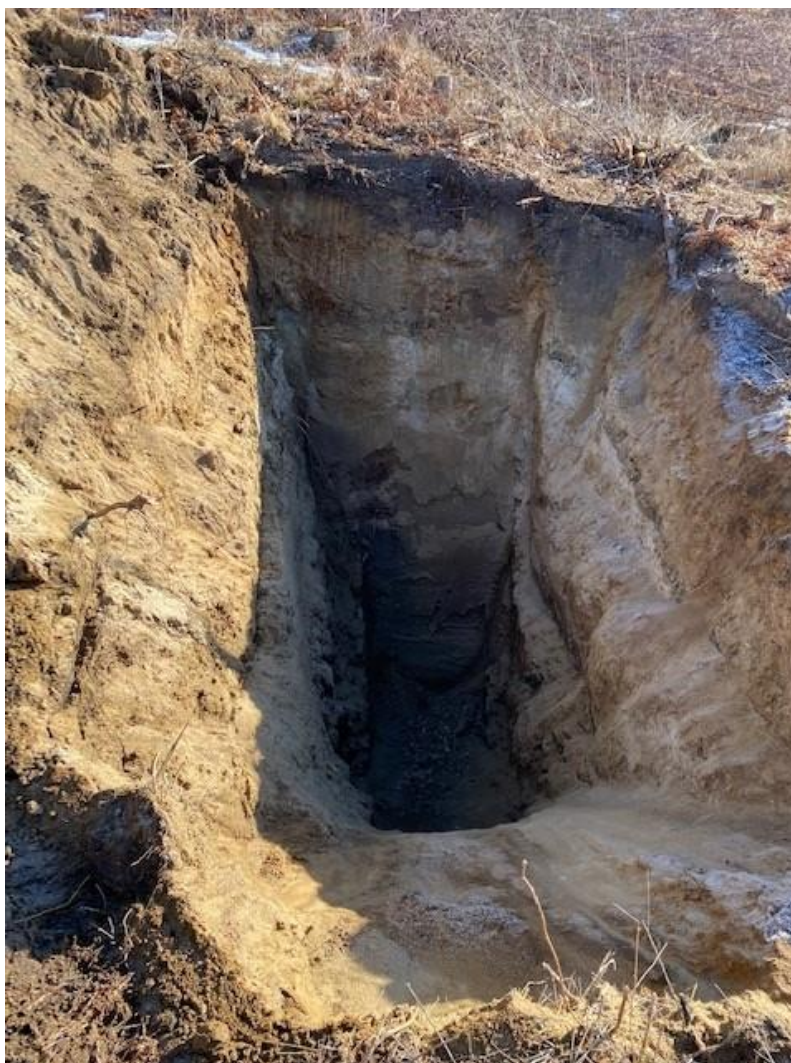
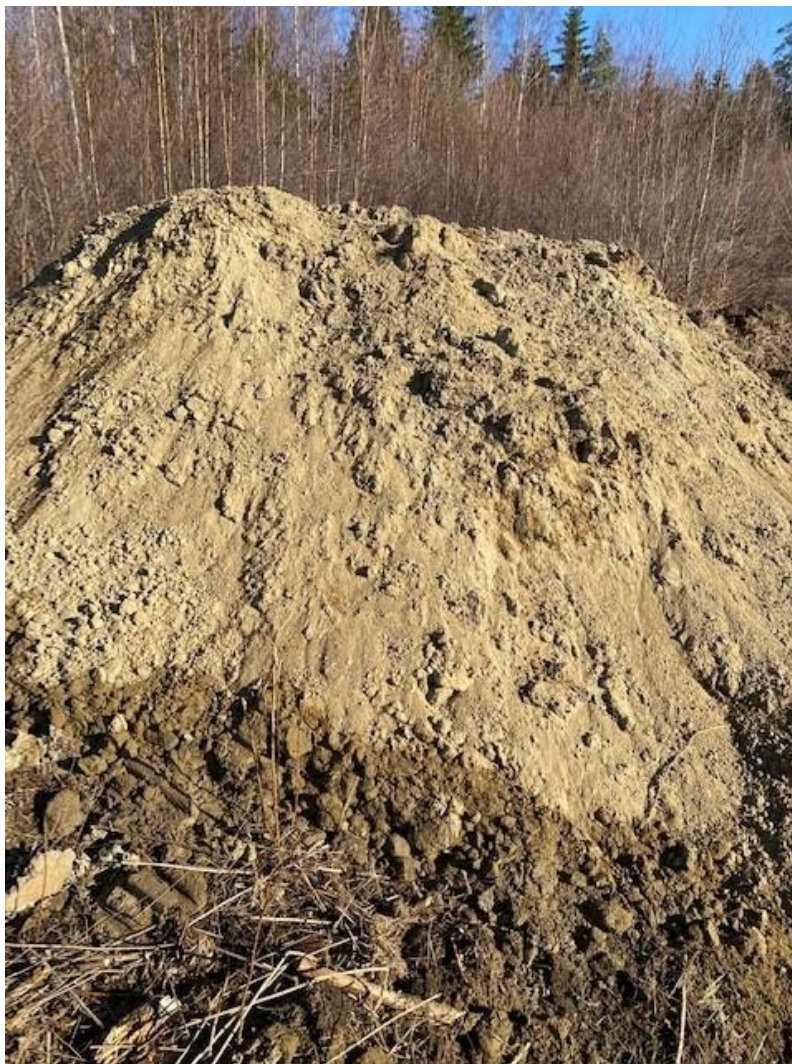
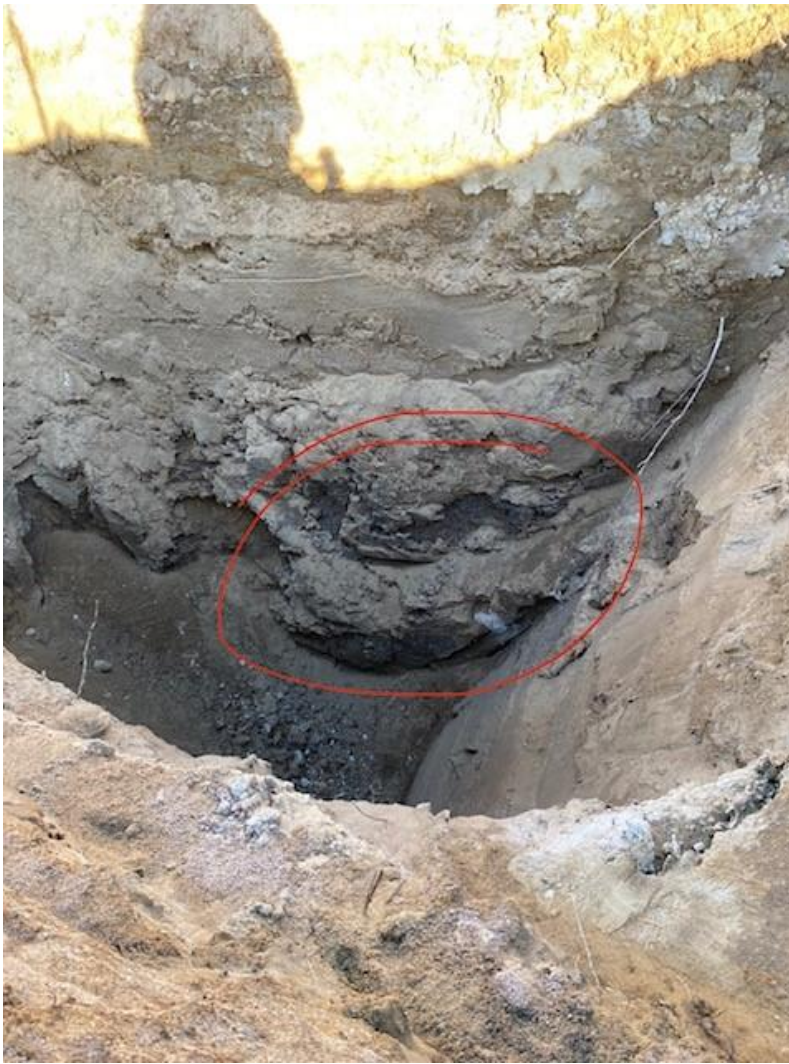
## Provgrop 1

| Djup | Jordförhållande |
|---|---|
| 2 – 3,5 | Torrskorpelera med inslag av finsand |
| Grundvatten | Inget grundvatten återfinns. |

Inringat område visar torrskorpelera.

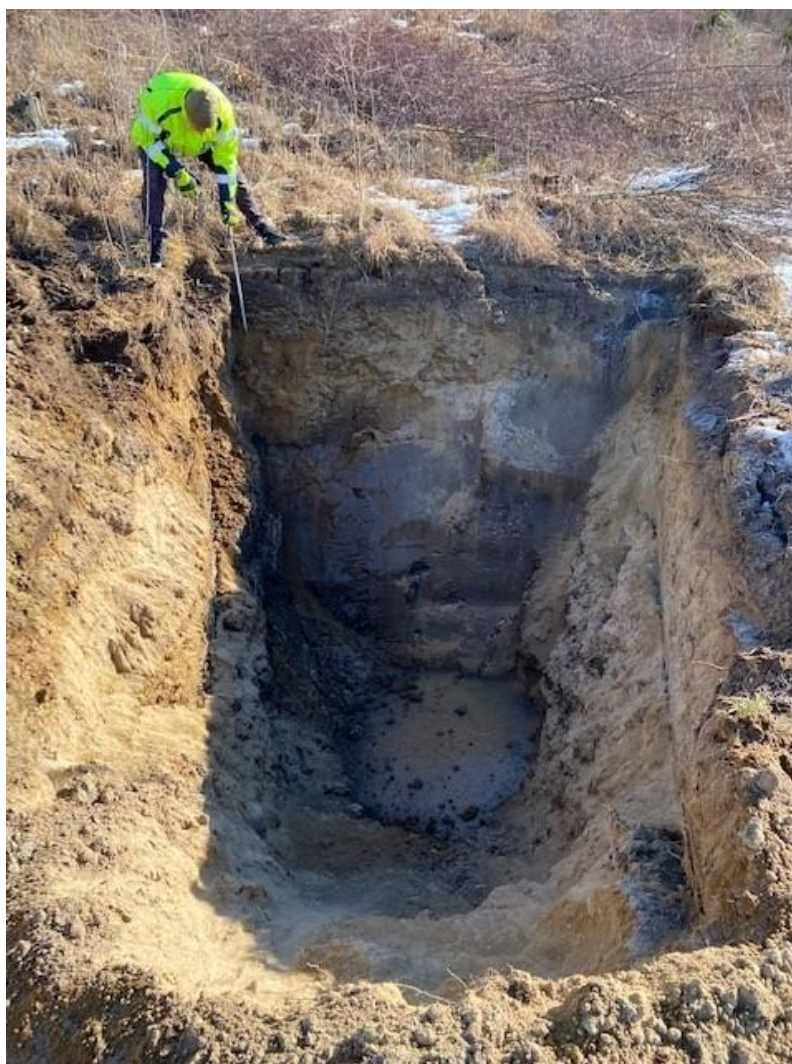
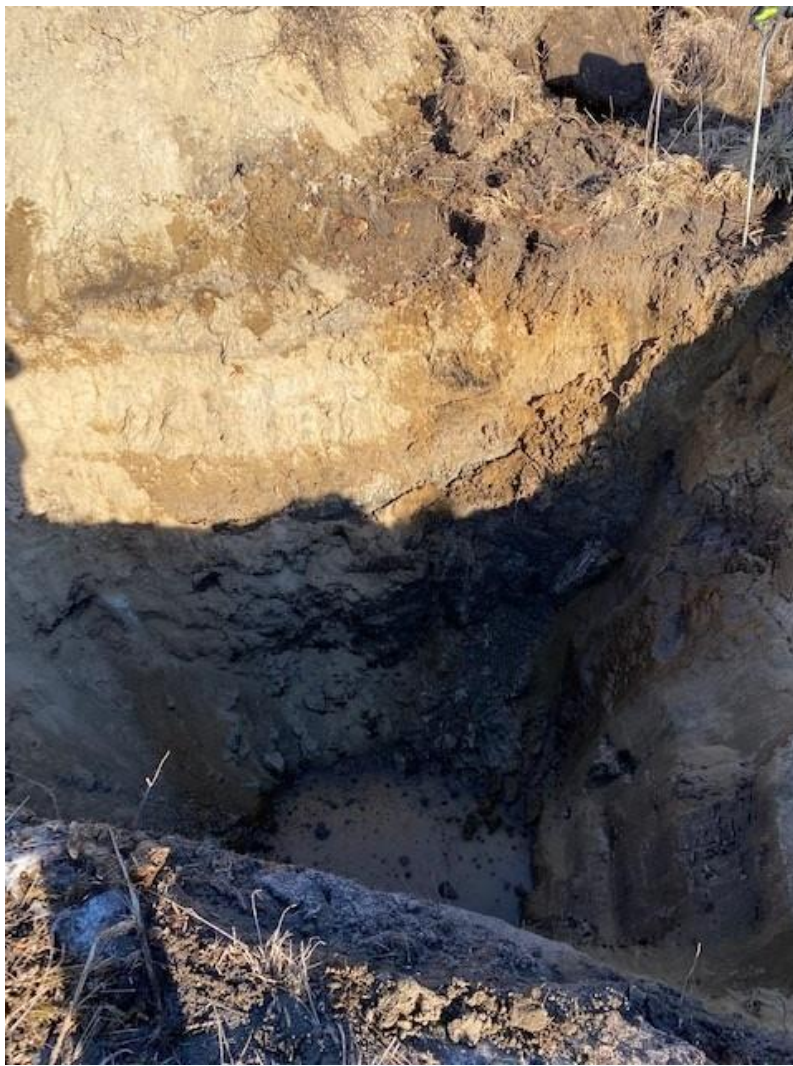
## Provgrop 2

| Djup | Jordförhållande |
|---|---|
| 1,2 - 3 | Torrskorpelera med inslag av finsand. |
| Grundvatten | Grundvatten från det övre magasinet återfinns i skiktet mellan finsandens underkant och torskorpelerans överkant, och har runnit ner i schaktbotten. |

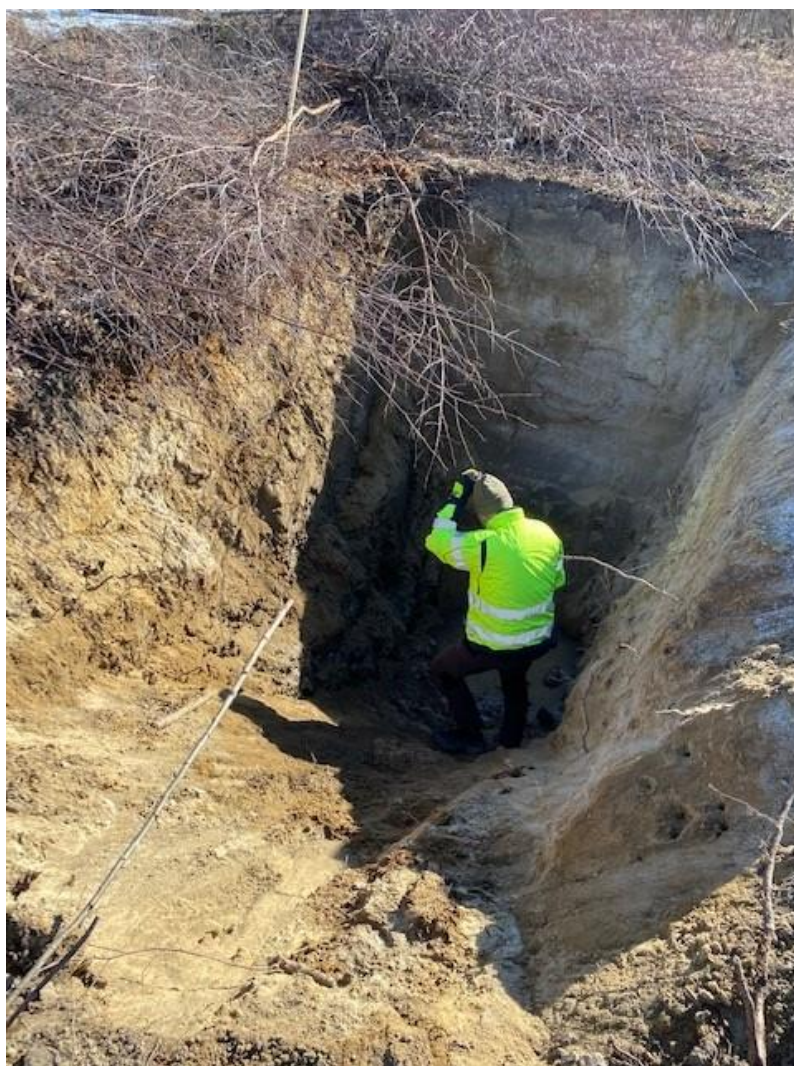
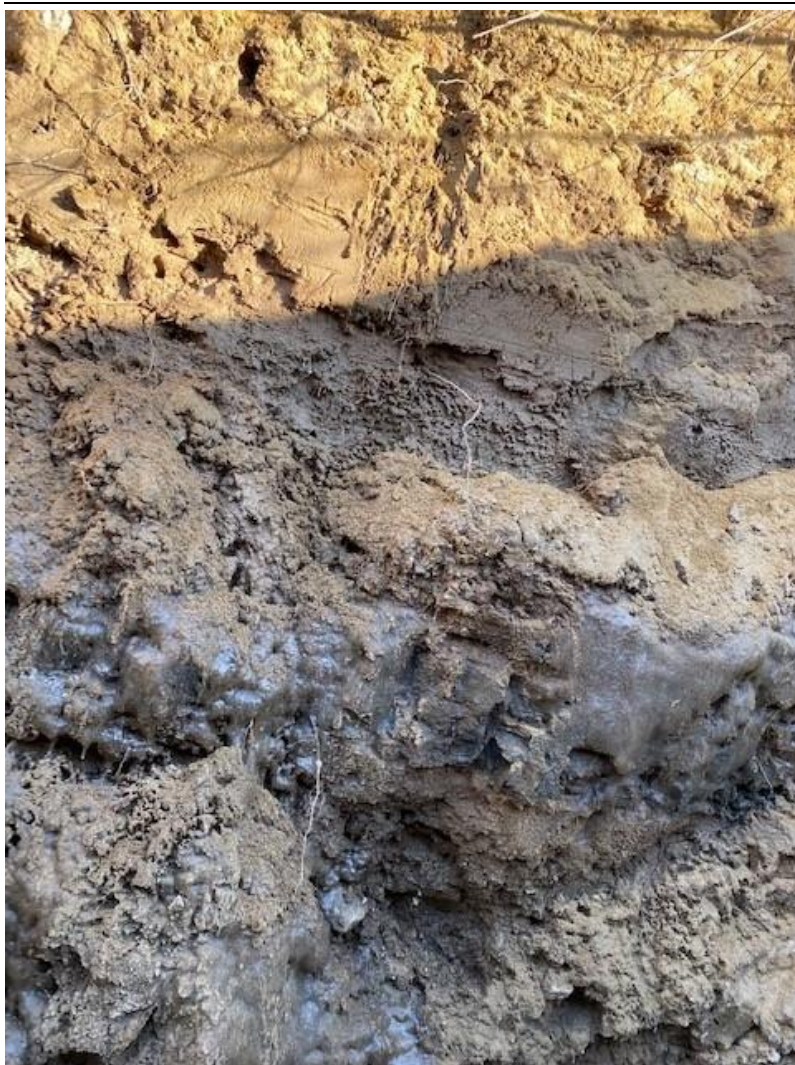
## Provgrop 3

| Djup | Jordförhållande |
|---|---|
| Grundvatten | Grundvatten från det övre magasinet återfinns i skiktet mellan finsandens underkant och torrskorpelerans överkant. Utrinnande vatten från skiktet har frusit på schaktväggarna. |

Grundvatten från övre magasinet, återfinns i skiktet mellan finsandens underkant och torrskorpelerans överkant.

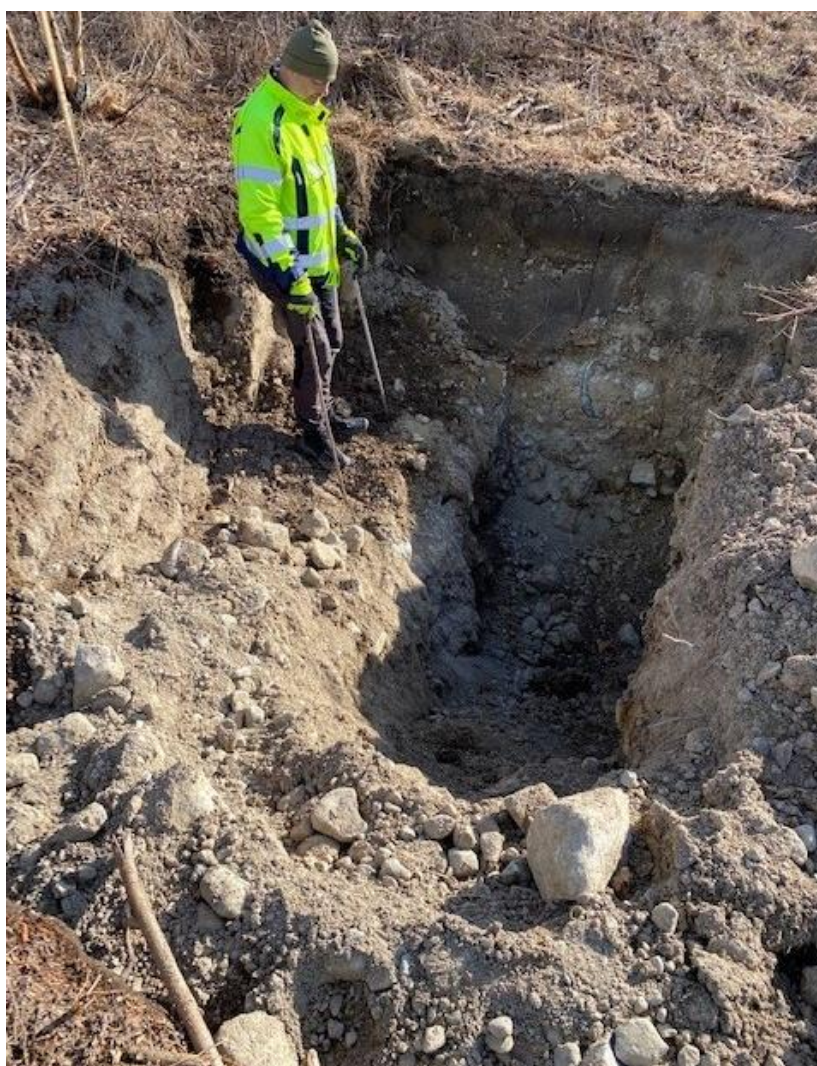
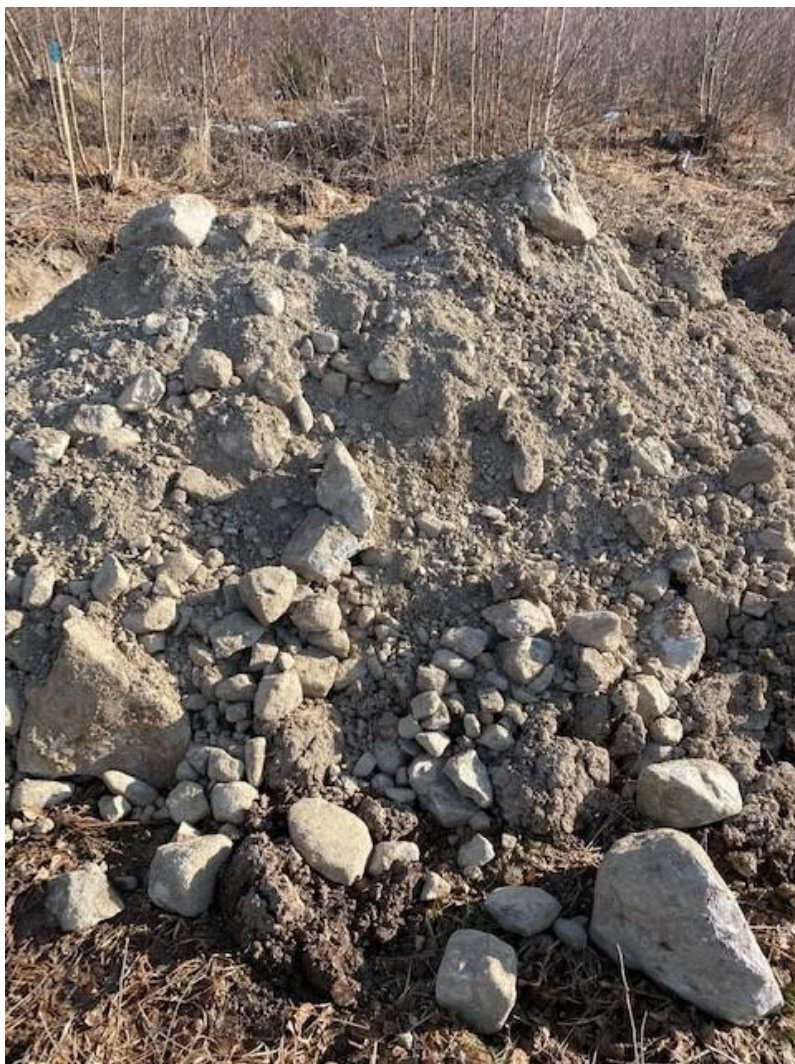
## Provgrop 4

| Djup | Jordförhållande |
|---|---|
| 1 – 2,5 m | Friktionsjord (svallat jordmaterial)<br>innehållande finsand, sten och block. |

Svallat jordmaterial.

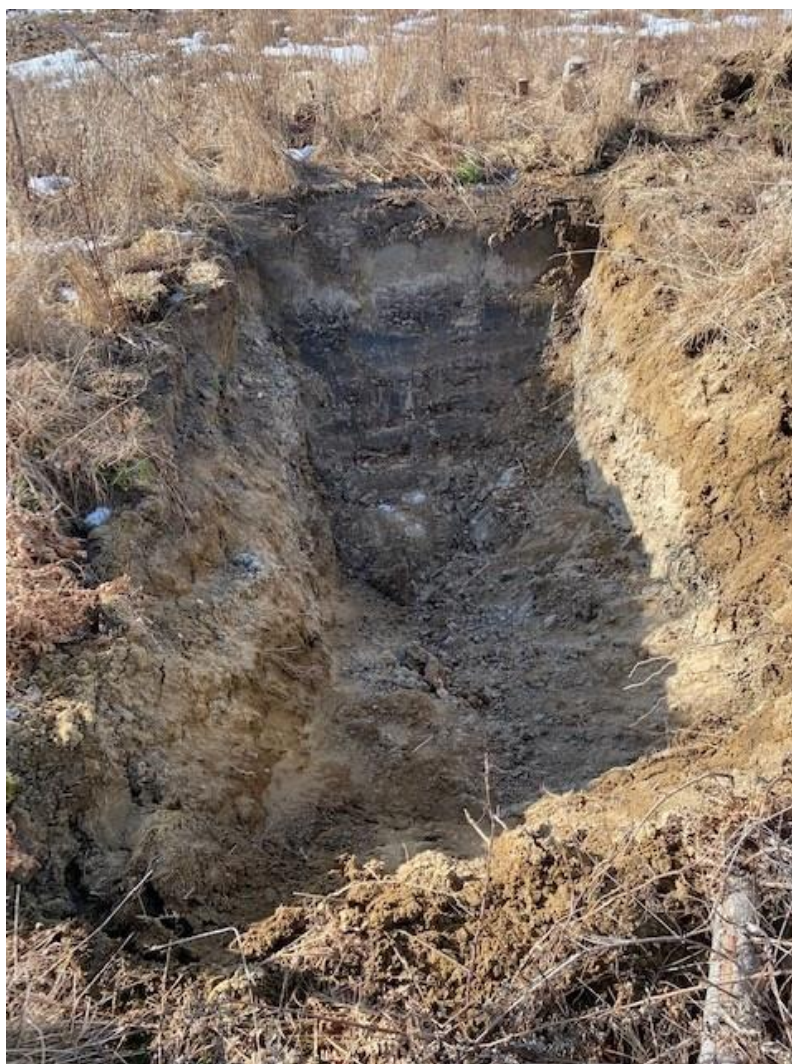
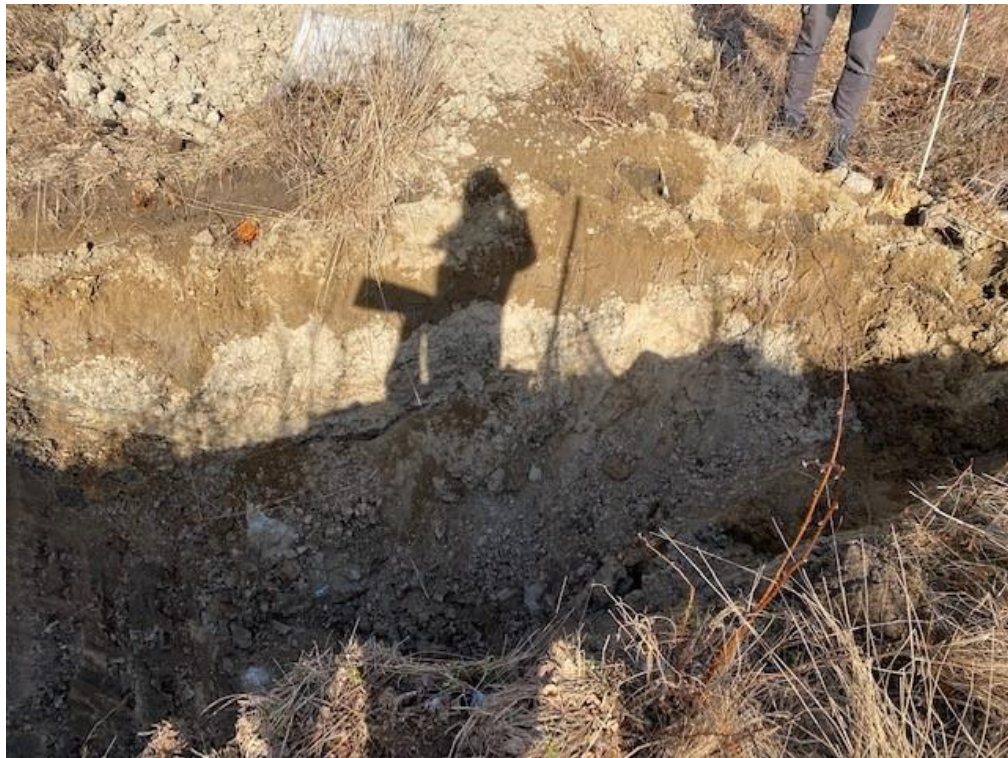
## Provgrop 5

| Djup | Jordförhållande |
|---|---|
| 0,3-1,5 m | Torrskorpelera. |
| 1,5 m | Block. |

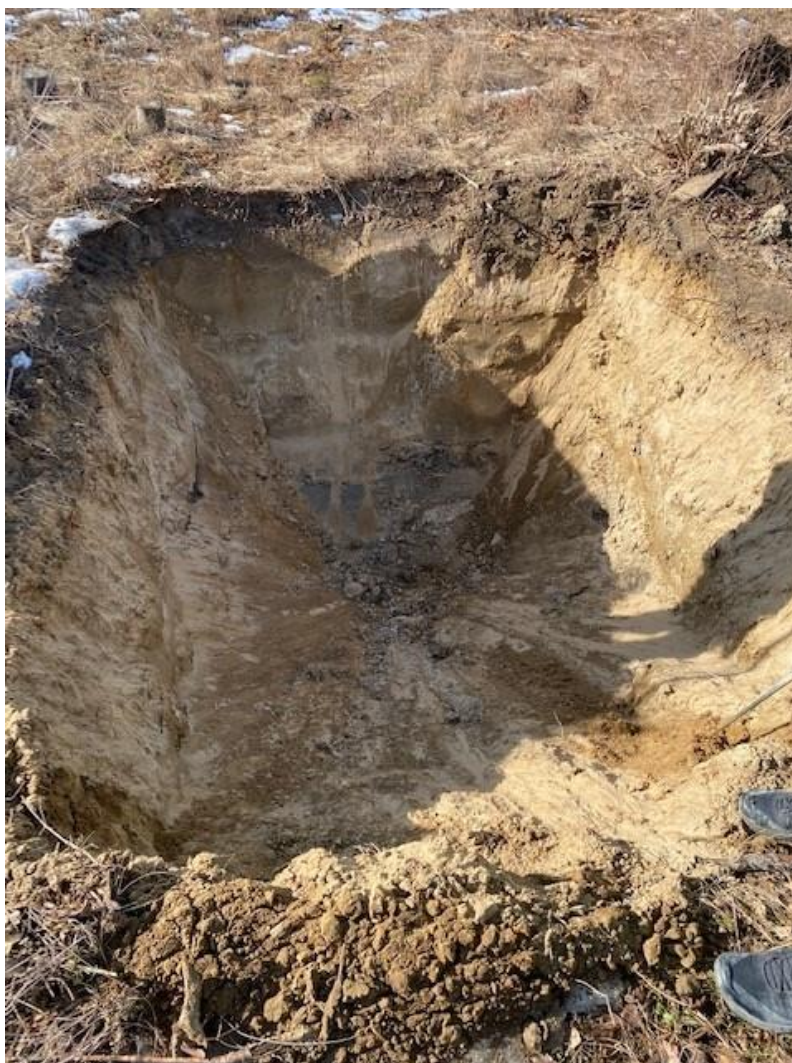
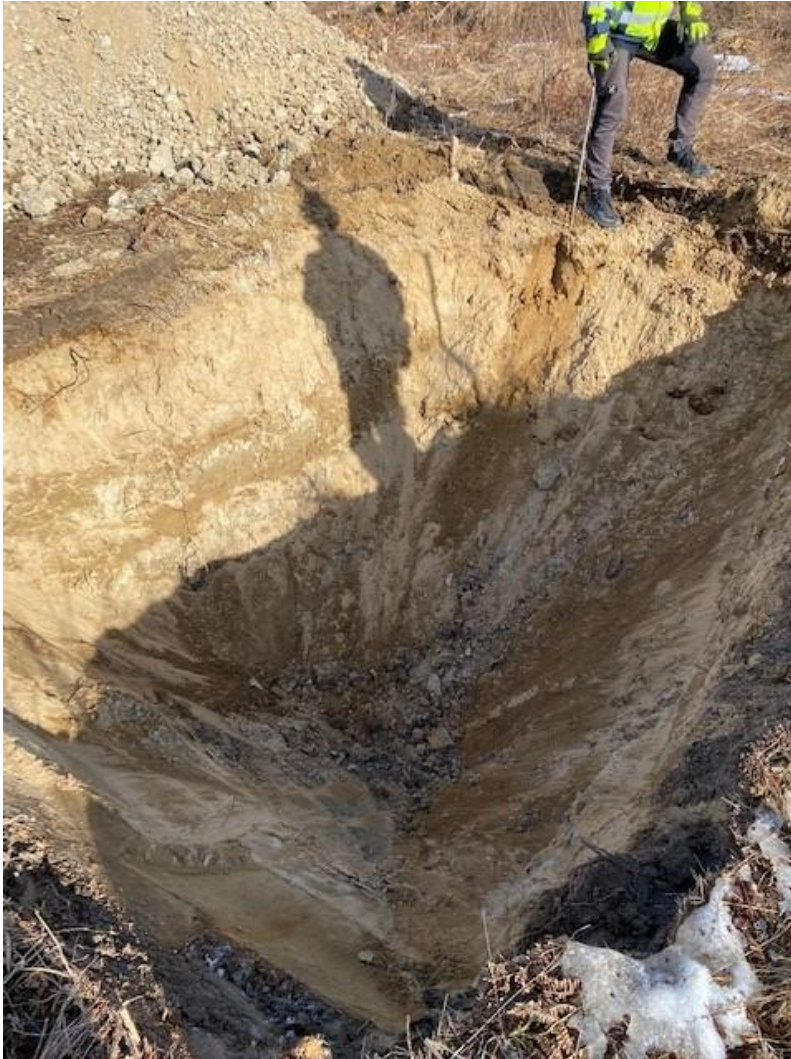
## Provgrop 6

| Djup | Jordförhållande |
|---|---|
| 1,5-2,0 | Torrskorpelera. |
| Grundvatten | Inget grundvatten förekom i slänter eller på schaktbotten. |

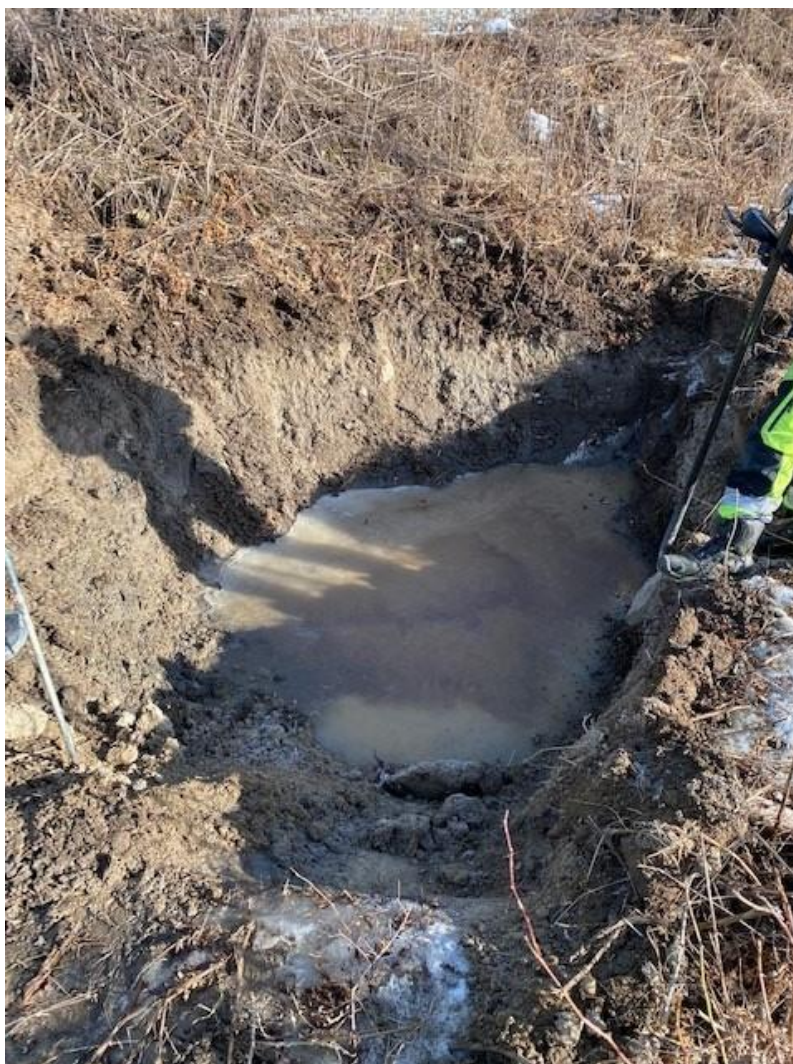
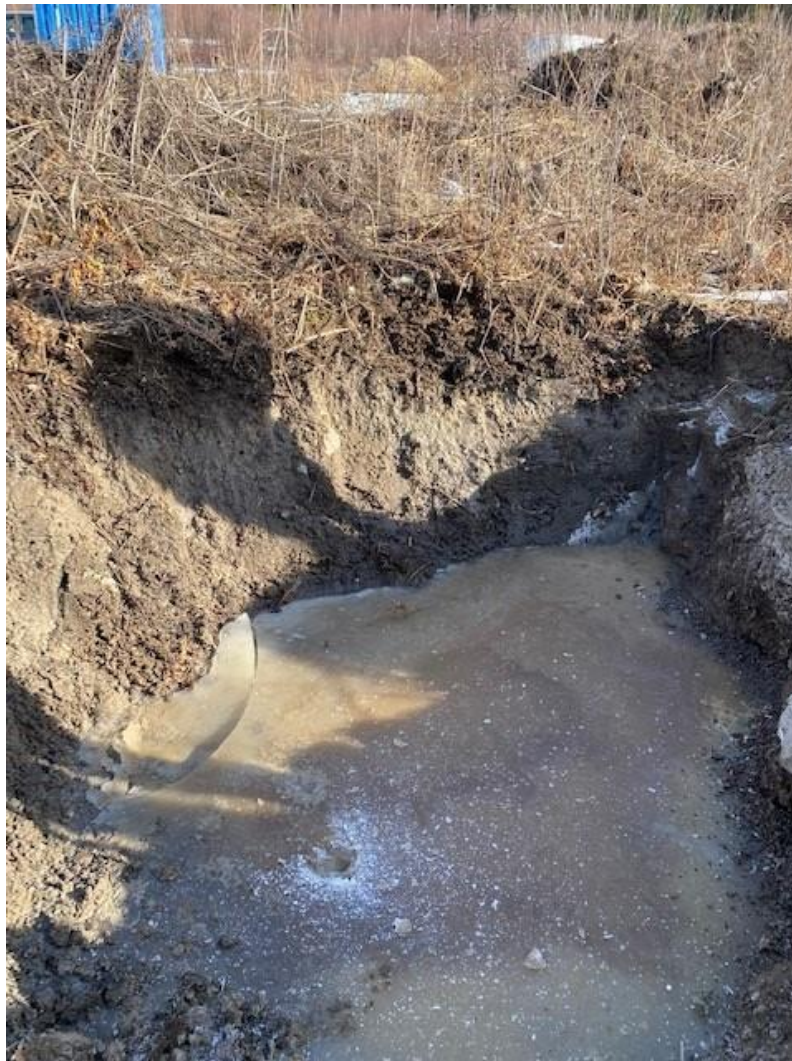
## Provgrop 7

Svårt att bedöma jordlagerföljden hela vägen ner till schaktbotten då tillrunnet vatten var fruset i nedre delen av provgropen.

| Djup | Jordförhållande |
|---|---|
| Grundvatten | Fruset vatten i nedre delen av provgropen, troligen grundvatten från övre magasinet som rinner längs lerans överyta och in i gropen. |

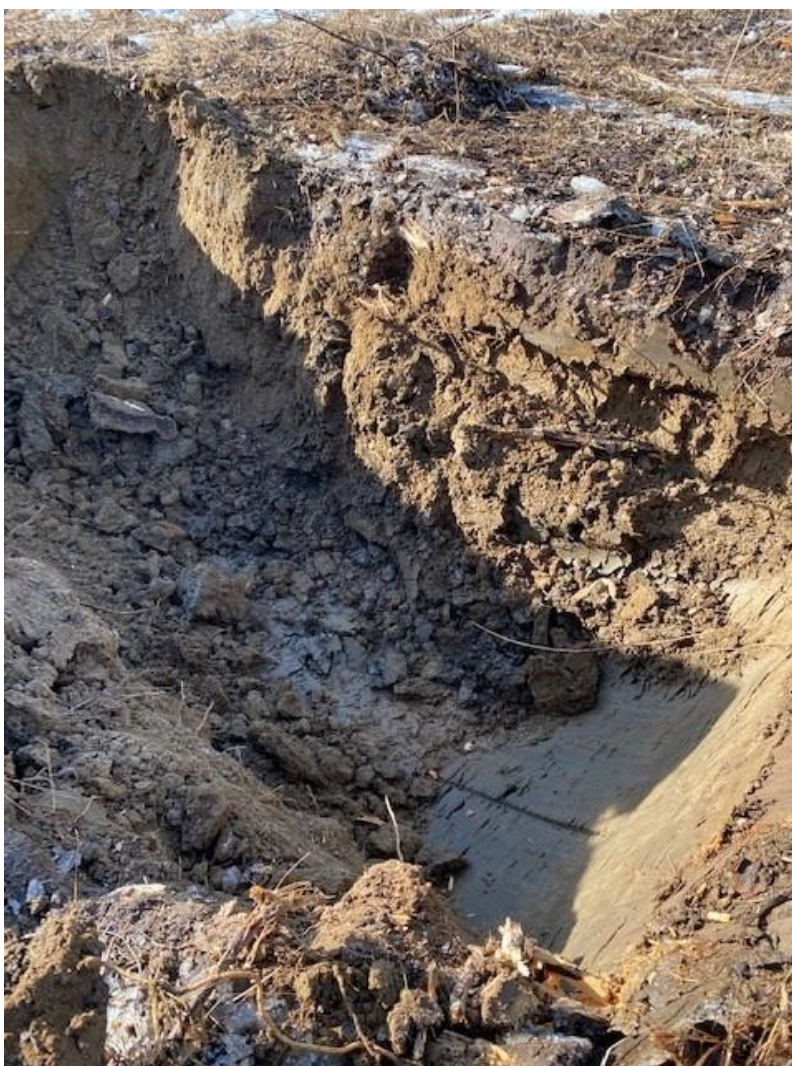
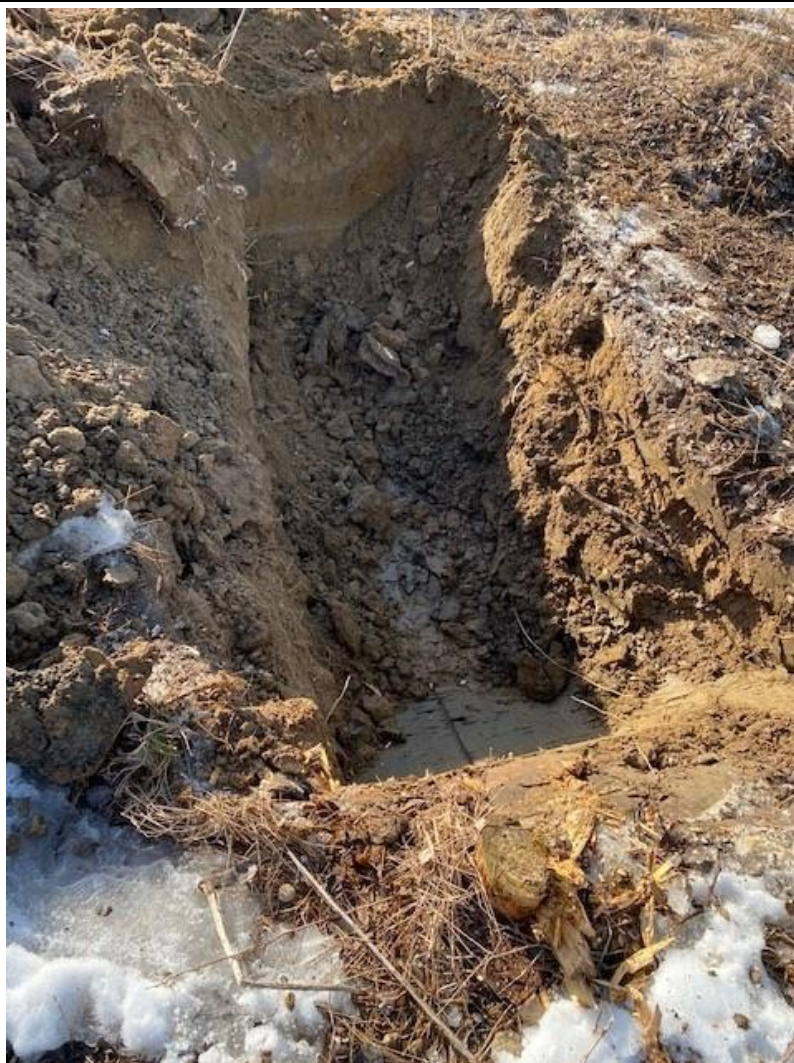
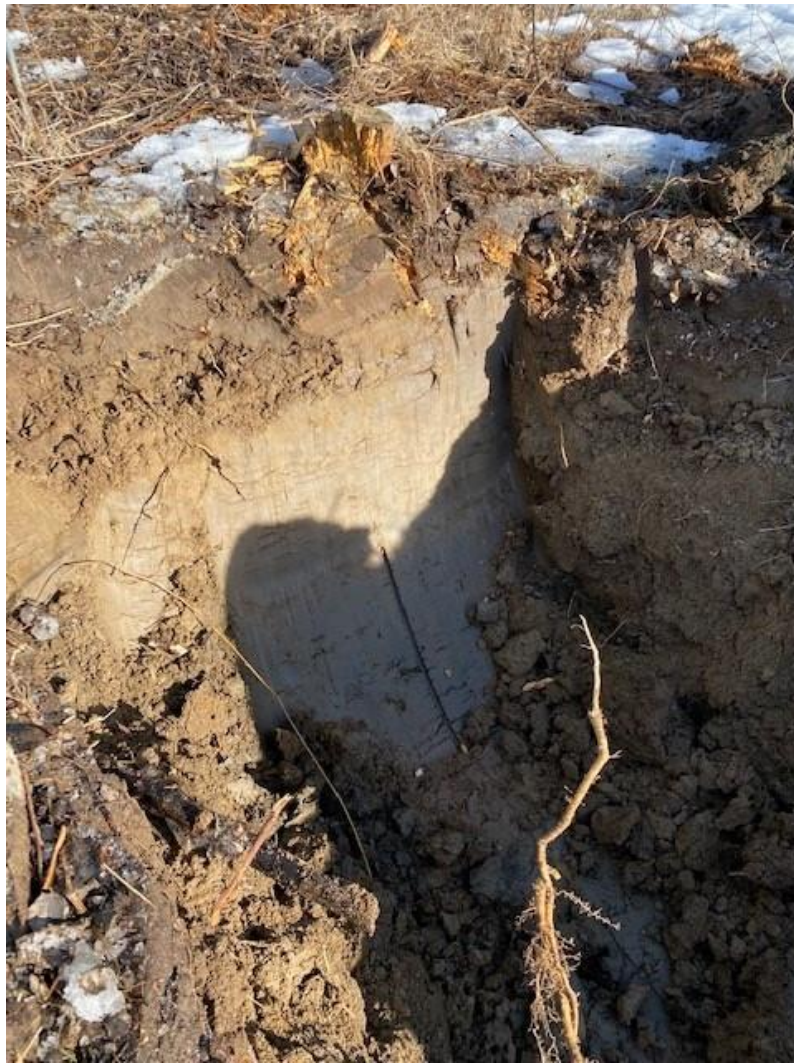
## Provgrop 8

| Djup | Jordförhållande |
|---|---|
| 0,1 – 1,5 m | Torrskorpelera med inslag av finsand |
| Grundvatten | Inget grundvatten förekom i slänter eller på schaktbotten. |

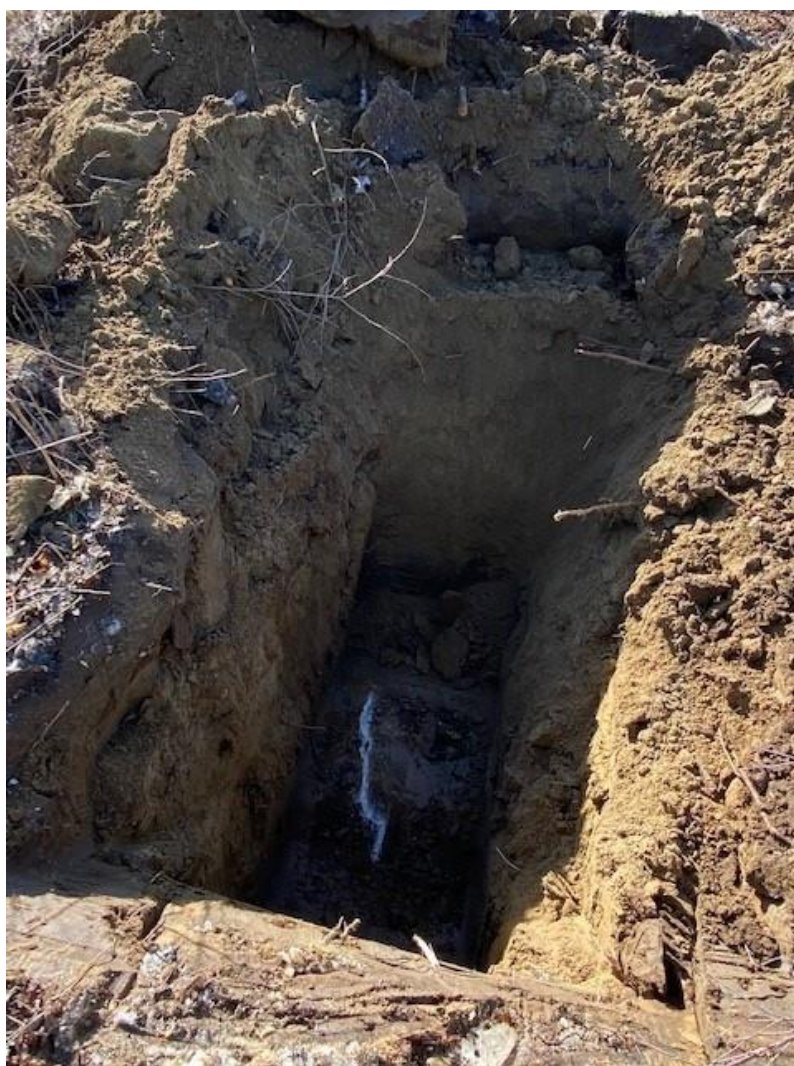
## Provgrop 9

| Djup | Jordförhållande |
|---|---|
| 1,5 – 2 m | Lera, fast |
| 2 m | Block/berg |
