Fastighetsuppgifter

| Fastighetsbeteckning Vimmerby 3:329 | |

| Typ av besiktning Försäkringsbesiktning | Tidigare försäkringsbolag Länsförsäkringar |
| Hustyp 1-8 7. Tvåplan, ej källare, inredd vind | Besiktigad byggnad Huvudbyggnad |

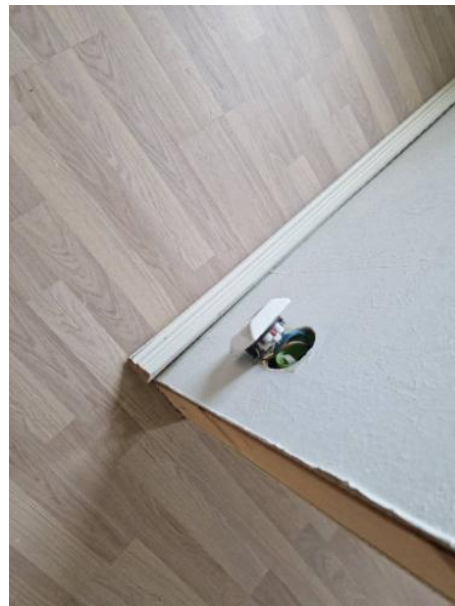
⚠ Allmänt - Hela huset / Elsäkerhet
Allmänt intryck

Brister på husets elinstallationer har noterats okulärt. En gammal eller felaktigt utökad elinstallation innebär en ökad risk för skador på egendom samt personer. Det rekommenderas därför att ni kontaktar en elektriker som ser över husets elinstallationer.

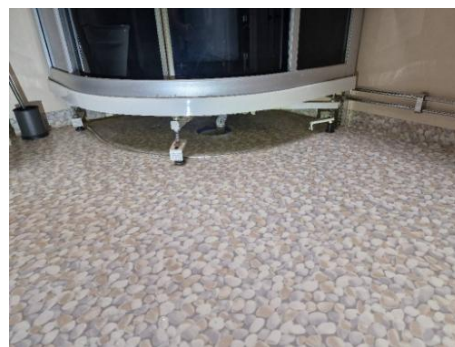
? Våning 3 / Badrum
Golvbrunn

Brunnen samt delar av golv och väggar är ej besiktningbara på grund av att dessa till exempel ligger under badkar eller duschkabin. Detta innebär att vi inte har kunnat besiktiga golvbrunnsanslutningar, rör genomföringar, eventuella elinstallationer m.m. Om möjligt, gör åtkomlig för framtida besiktningar.

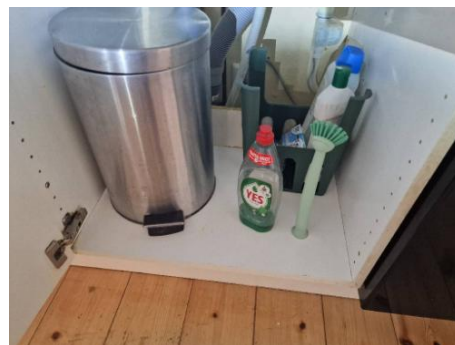
Våning 3 / Kök Tätskikt

Fuktskydd finns inte i diskbänksskåp. Risk finns därför att vatten på grund av läckage från rörledning ej upptäcks, med fuktrelaterade skador som möjlig följd. Det rekommenderas därför att du installerar vattentät inklädnad i diskbänksskåpet.

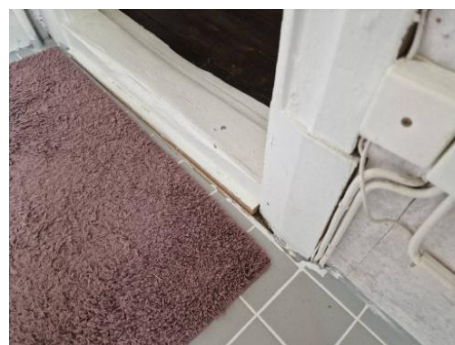
Övre plan / Duschrum Golvbeklädnad

Felaktig anslutning av tätskikt mot tröskel. Rummets tätskikt ska vara uppvikt mot tröskeln. Felaktigt monterat tätskikt medför risk att vatten tränger in i angränsande konstruktioner och rum med fuktrelaterade skador som följd. Är utrymmet nyare än 10 år och utfört av en entreprenör rekommenderas att aktuell entreprenör kontaktas för att kontrollera och säkerställa utförandet. Är utrymmet äldre rekommenderas det att ni skyddar området från vattenbegjutning.

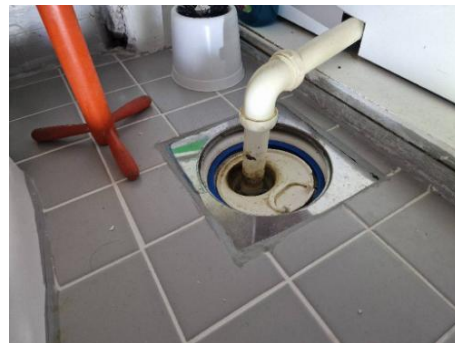
Övre plan / Duschrum Golvsbrunn

Brunnsmanschett finns ej. Vid uppbyggnad av utrymmet har man inte följt gällande byggnormer, branschregler eller monteringsanvisningar. När brunnsmanschetten saknas eller är felmonterad i golvsbrunnen ökar risken för fuktskador i omkringliggande konstruktioner. Är utrymmet nyare än 10 år och utfört av en entreprenör rekommenderas att aktuell entreprenör kontaktas för att kontrollera och säkerställa utförandet. Är utrymmet äldre bör området mellan golv och golvsbrunn inte utsättas för stående vatten. Det är därför extra viktigt att rensa golvsbrunnen så att vattennivån inte stiger.

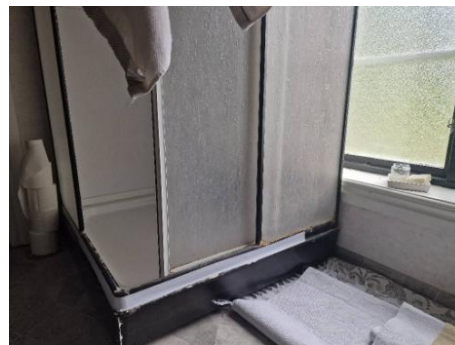
Entréplan / Duschrum + Apparatur Golvsbrunn

Brunnen samt delar av golv och väggar är ej besiktningbara på grund av att dessa till exempel ligger under badkar eller duschkabin. Detta innebär att vi inte har kunnat besiktiga golvsbrunnsanslutningar, rörgenomföringar, eventuella elinstallationer m.m. Om möjligt, gör åtkomlig för framtida besiktningar.

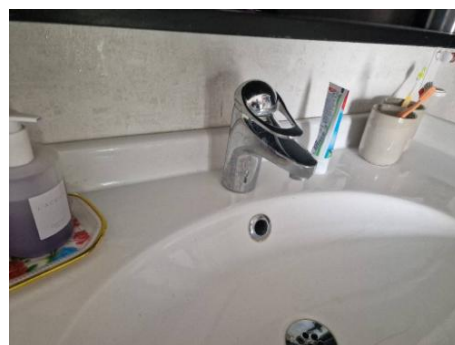
Entréplan / Duschrum + Apparatur Tvättställ / ho

Tvättställ ej korrekt fastmonterat. Om tvättstället inte är ordentligt fastsatt riskerar det att ramla ner och då slita sönder inkommande tappvattenrör, vilket kan leda till att stora mängder vatten läcker ut. Montera fast tvättstället. Vid osäkerhet kontaktas fackman.

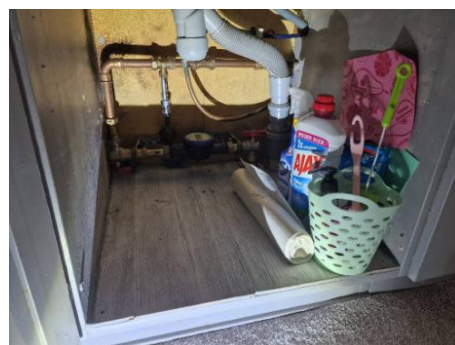
Entréplan / Kök Tätskikt

Fuktskydd finns inte i diskbänksskåp. Risk finns därför att vatten på grund av läckage från rörledningarna ej upptäcks, med fuktrelaterade skador som möjlig följd. Det rekommenderas därför att du installerar vattentät inklädnad i diskbänksskåpet.

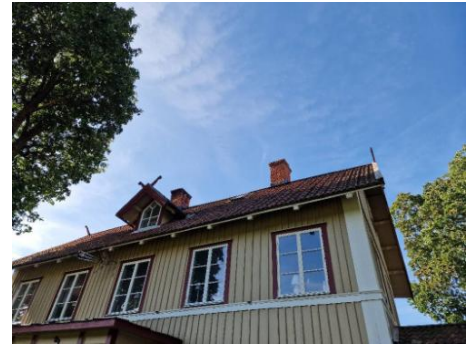
Utvändigt / Tak **Takbeklädnad**

Äldre takbeklädnad. Husets taktäckning är äldre och kan ha ett minskat motstånd mot vatteninträngning. Detta i sin tur kan leda till fuktskador på träläkt och vidare ner i takkonstruktionen. Det är därför extra viktigt att tillse att takpannor ligger i rätt läge, att plåtbeklädnader sluter rätt runt genomföringar. Detta betyder nödvändigtvis inte att taket inte fungerar, men ni bör planera för en framtida renovering.

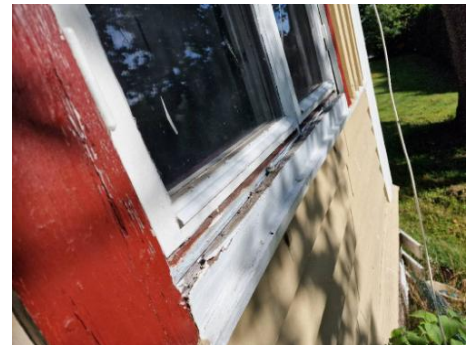
Utvändigt / Fasad **Fönster**

Plåtar saknas eller är bristfälligt utförda. Felaktigt utförda plåtdetaljer medför en ökad risk för att vatten rinner in i väggen vilket kan leda till fuktskador i väggkonstruktionen. Komplettera med plåtar. Vid osäkerhet kontaktas fackman.

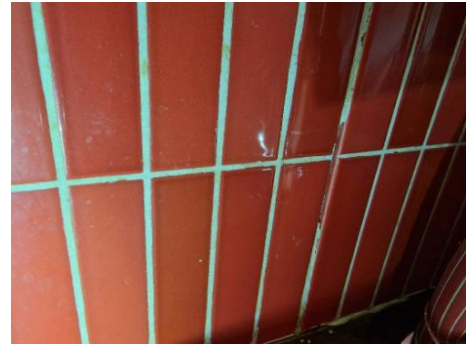
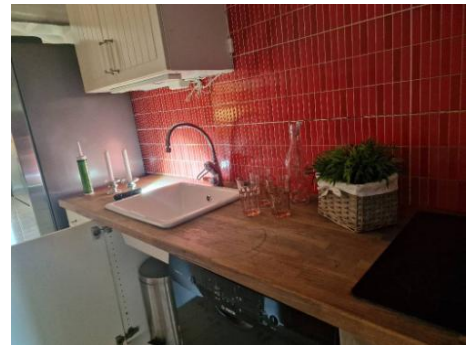
**Våning 3 / Kök**
Installationer
foglossning i vägg.
täta vägg. Annat

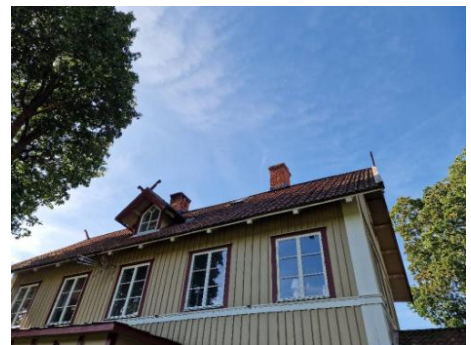
**Utvändigt / Tak**
Takavvattning
Stuprör saknas eller bristfälliga.
En ökad risk för hussvamp råder eftersom stuprören är bristfälliga vilket medför att fasad och grund utsätts för en ökad fuktbelastning. Tillse att stuprör monteras korrekt runt huset. Vid osäkerhet kontakta fackman.

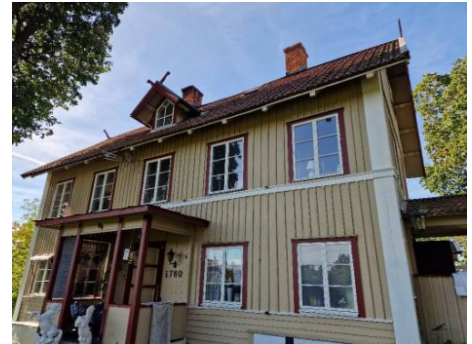
Utvändigt / Tak

Takavvattning

Hängrännor saknas eller är bristfälliga

En ökad risk för hussvamp råder eftersom hängrännor inte finns eller är bristfälliga vilket medför att fasad och grund utsätts för en ökad fuktbelastning. Tillse att hängrännor monteras med rätt lutning runt om huset.
