# Sustend Underhållsplan™

Bostadsrättsföreningen HSB Bostadsrättsförening  
Luftskeppet 2  
Skarpnäck, Stockholm

2015-05-22

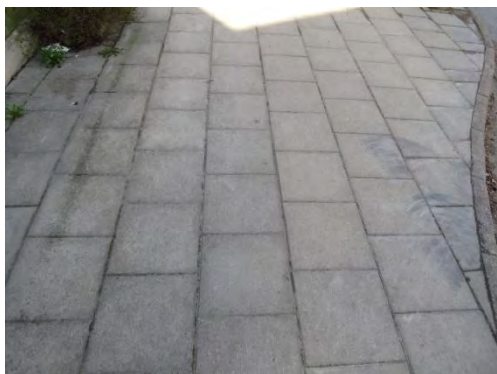
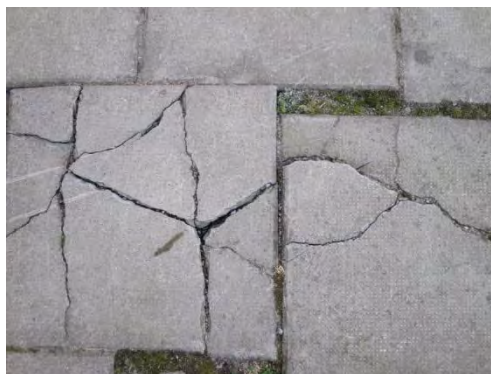
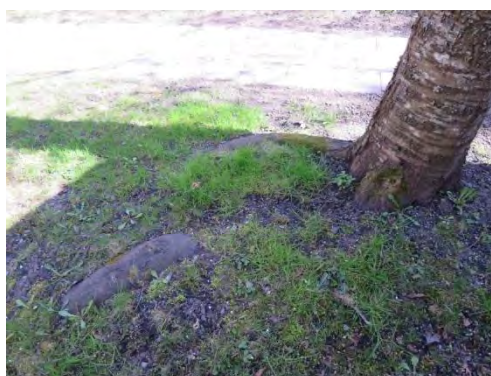
En stor del av gårdens markytor består av betongplattor. Dessa plattor är normalt väldigt hållbara och har en livstid på 30-40 år. Dock har ett flertal plattor nu spruckit och gått sönder. Detta orsakas till stor del av gårdens träd som nu börjar visa sina stora majestätiska drag med trädkronor och rötter. Då rötterna växer kraftigt under marken trycker de sakta men säkert sönder runtomliggande ytor. Detta kan avhjälpas med att träden beskärs med jämna mellanrum, alternativt att de stora träden tas ner i sin helhet. Om de inte tas omhand, finns också risk att rötterna förstör installationer under marken såsom dagvattenssystemet. En ytterligare konsekvens av de många stora träden, är att de tillsammans med cykelförråden står i vägen för maskiner som skulle behövas vid underhållsarbete. Detta fördyrar underhållet. Plattornas ytskikt är också slitet. Byte av betongplattorna i samband med beskärning av träden är nu aktuellt och läggs in planen, så att det rent estetiska återfinner sin plats samt att snubbelrisken minimeras.

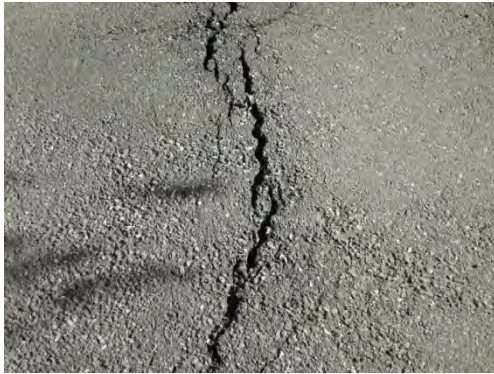
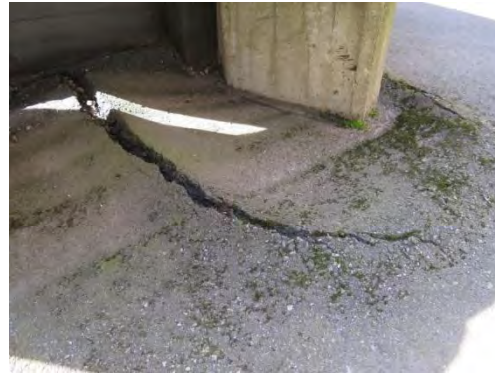
Även de asfalterade markytorna har till stor del spruckit upp tack vare trädens rotspridning. Detta skapar stora ojämnheter i marken och här är också snubbelrisken ett faktum. Asfalten är till viss del omlagd men asfalten bör nu läggas om i sin helhet för att skapa en rationell förvaltning och undvika personskador.

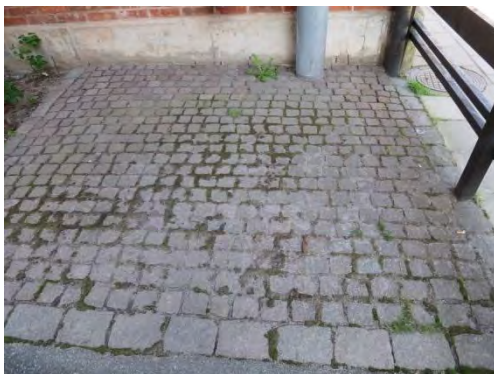
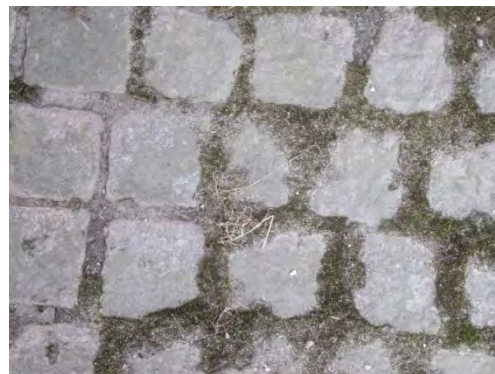
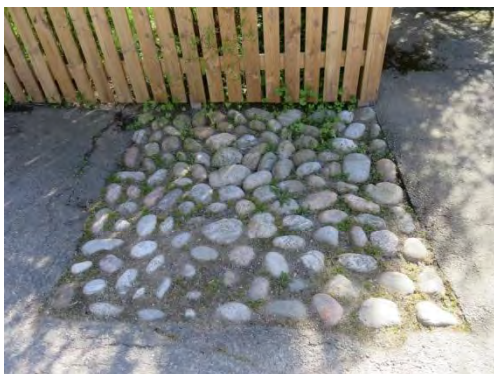
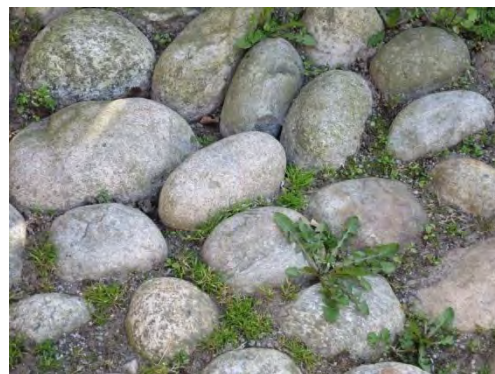
Marksten och dekorsten smyckar upp gården på sina ställen som fina detaljer runt träd samt kring fasader. Markstenen har satt sig på flera ställen och behöver justeras och läggas om.

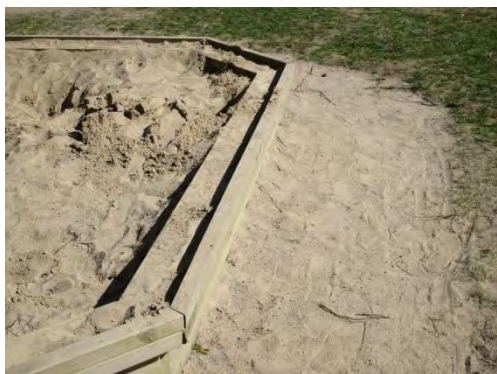
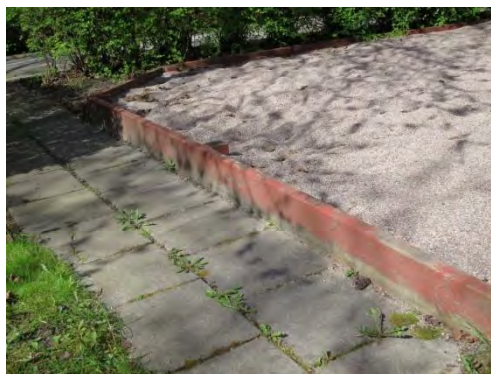
Runtom sandlådan ligger sandlådesargen som t.v. är oljad och t.h. målad. De oljade sandlådesargerna behöver ett underhåll i form av oljning var tredje år. Den målade sargen har nu börjat flagna och färgen har släppt till stor del. Den behöver nu målas, och har ett målningsintervall på fem år. Färgen här slits väldigt snabbt då barnen leker flitigt i denna sandlåda. Behandling av samtliga träsargar är nu aktuellt.

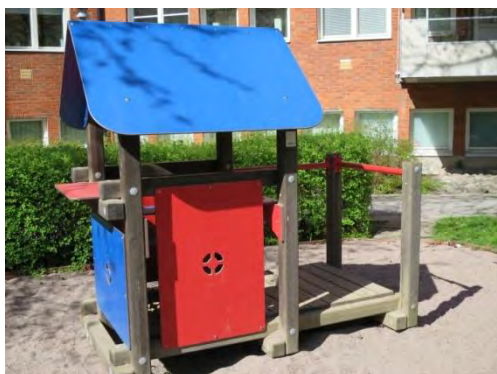
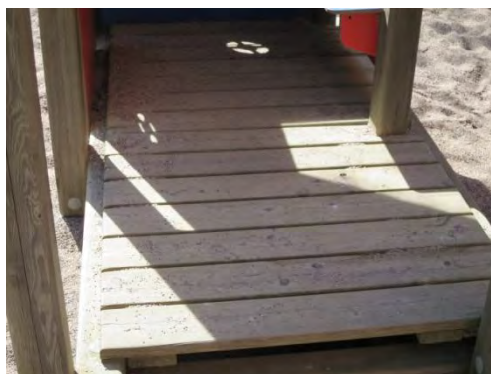
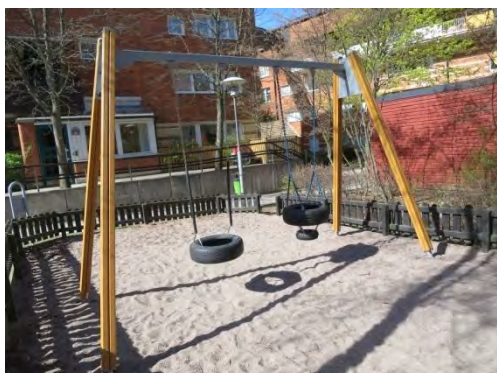
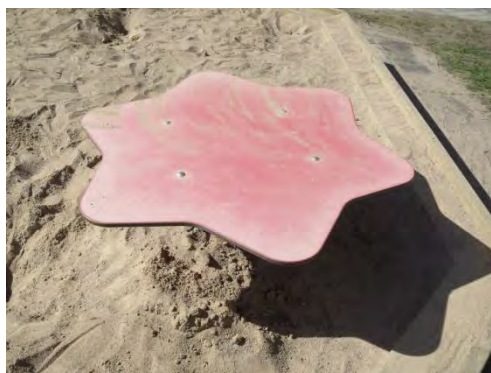
Lekutrustningen är i bra skick, då allt har uppdaterats i modern tid. Dock ej samtidigt. Underhållet av lekutrustningarna varierar. Lekhuset har trärena detaljer som kräver en oljning var tredje år, och gungställningens sidopelare är målade och behöver sitt målningsintervall på fem år, för att skydda träet samt hålla sitt goda utseende. Utöver regelbunden översyn, ska lekutrustningen besiktigas årligen med protokoll av kompetent person, för att föreningen

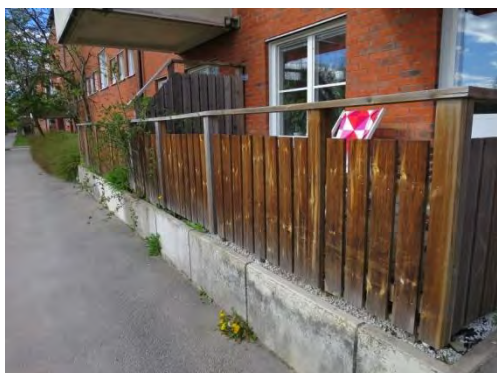
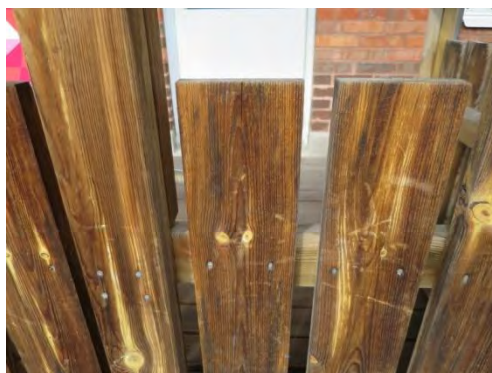
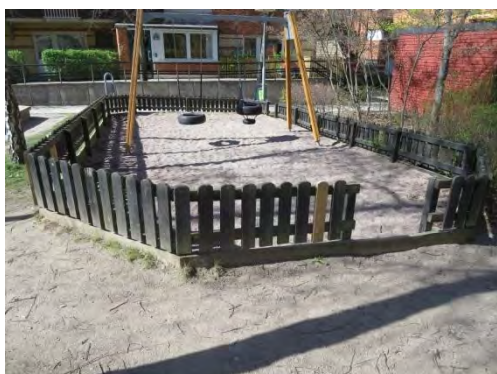
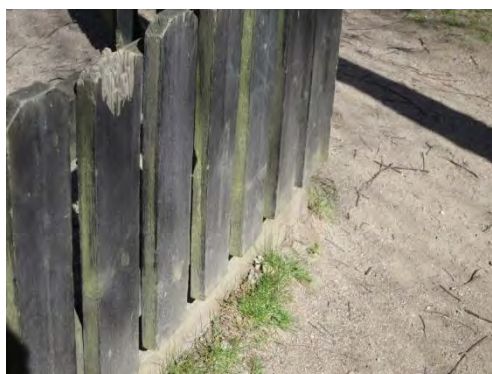
Staketen är däremot i varierande skick samt också här olika behandlade. Staketen är i behov av inoljning samt målning.

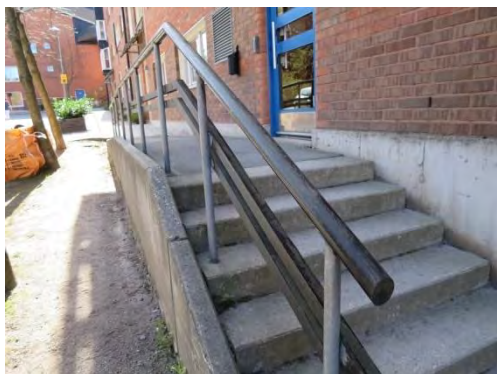
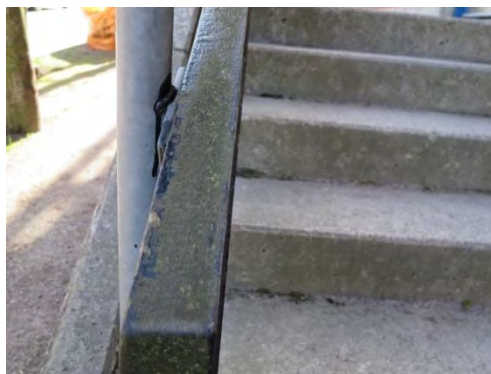
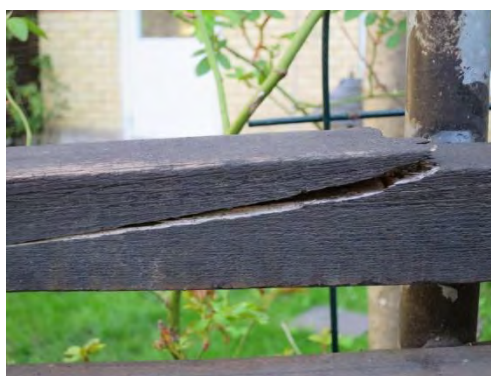
Träräckena som löper på fastighetens tomt består till dels av stål- och målade träräcken. Stålet i sig har inget underhåll. Men däremot är de målade träräckena i behov av målning var åttonde år. Det visade sig även ha gått sönder på enstaka ställen, och behöver lagas, så att barnen som vistas på gården inte gör sig illa på dessa. Åtgärd för trasiga räcken läggs in under 2015.

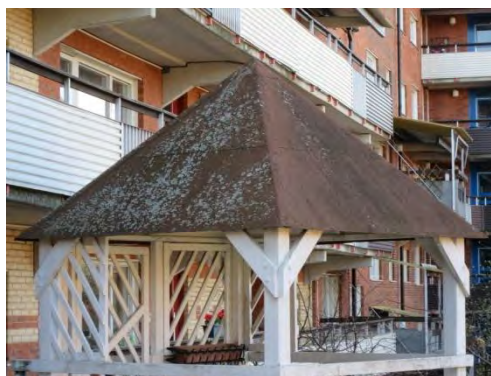
De vita lusthusbalkongerna har satts dit till de medlemmar som vars lägenhet tidigare saknade balkong. De är vitmålade och har ett papptak som täcker dess kropp. Både takpappen och de målade träytorna är nu i behov av en renovering.

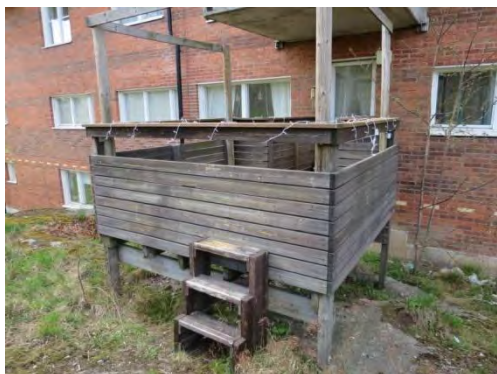
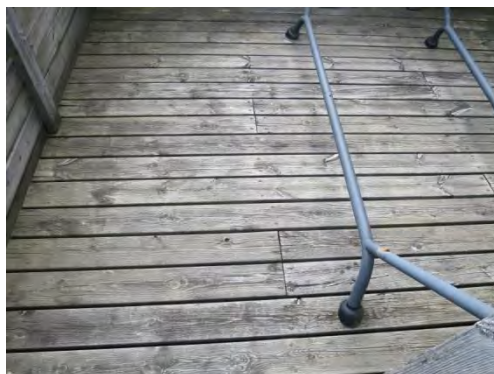
Det finns också upphöjda altaner. De är helt av trä med trall på golvet. Till följd av bristande oljning är nu allt trä uppsprucket. En ytterligare oljning föreslås. Därefter är det enda som återstår byte av trall och fronter om maximalt fem år. Möjligtvis till en beständigare konstruktion som kräver mindre underhåll.

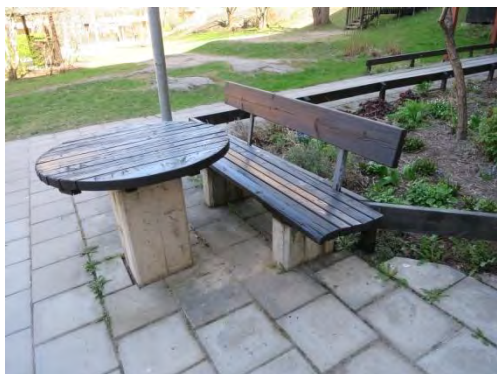
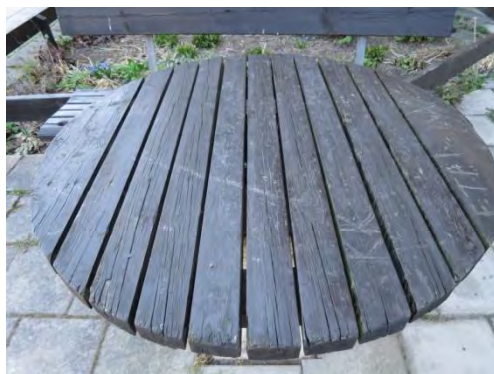
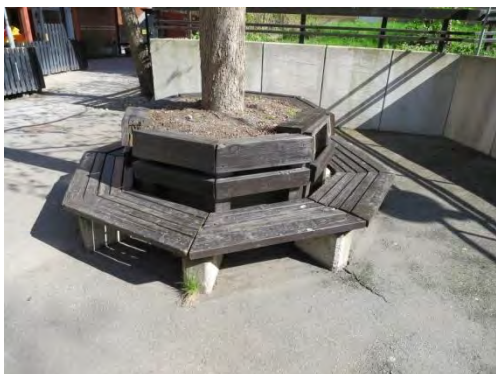
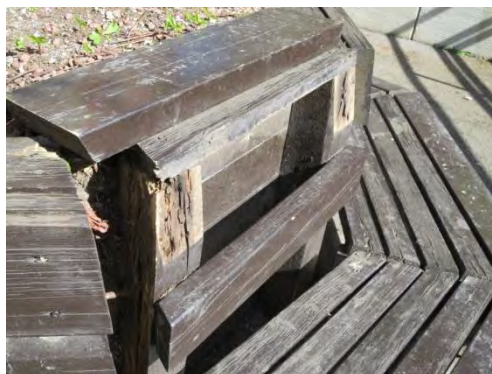
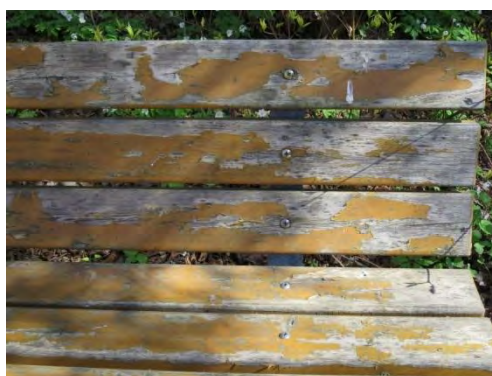
Utemöblerna har nu besegrats av naturens väder och solpåslag, och ser inte lika trevliga ut som sig bör. Möbleringen är nu i behov av byte samt ytskiktsbehandlingar. Samtliga åtgärder noteras i underhållsplanens åtgärdsplan och databas.

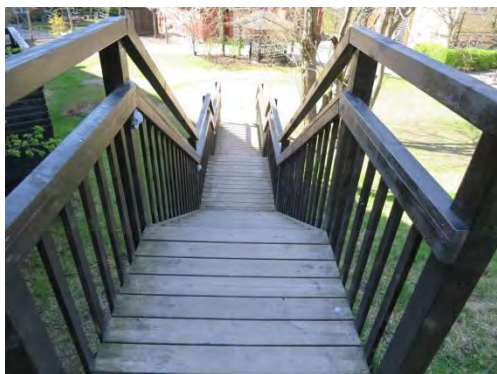
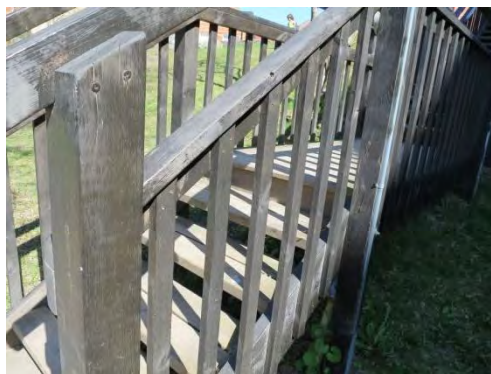
Den nedre trappan mot tvättstugan är i gott tillstånd. Trappräcket är målat i den svarta kulören som matchar fint med resterande trädetaljer på gården. Målningen kan här vänta ytterligare några år, men trappstegen och trallen bör nu oljas.

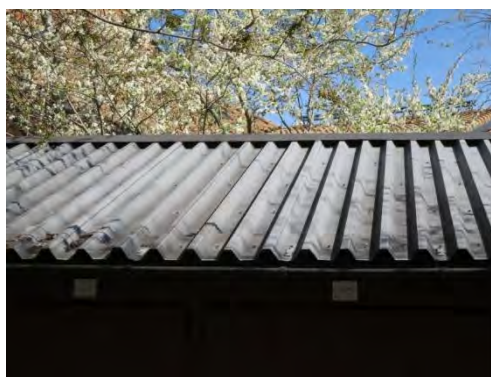
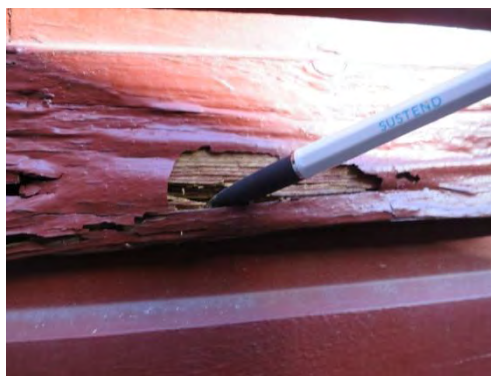
Sporadiskt över gården står det flera cykelförråd, där medlemmarna kan parkera sina cyklar. Panelen på cykelförrådets utsidor är till stor del åldersförbrukad och rötskadad. Den behöver nu bytas ut till cirka 10% av all panelyta. Taken är klädda med profilerad plåt som är kraftigt solblekta. Någon målning är dock inte ekonomiskt försvarbart. Istället föreslås byte i samband med bostadshusens tak om 14 år.

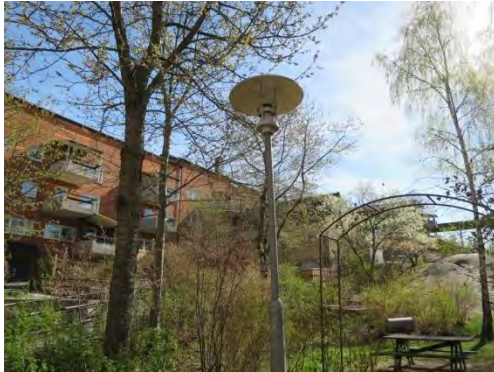
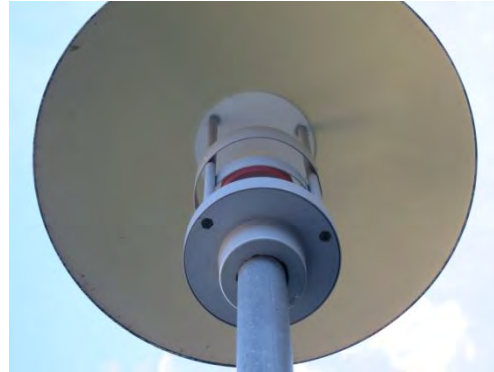
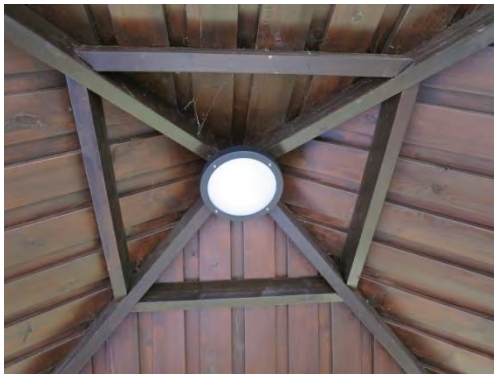
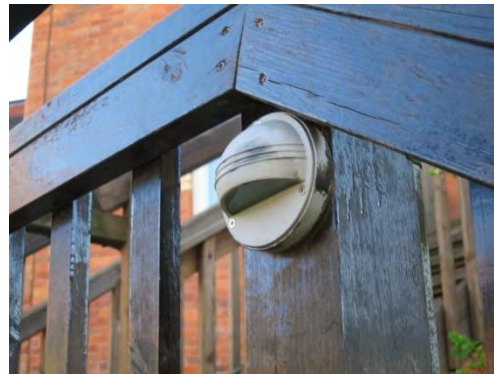
Belysningarna på gården är samtliga bytta mellan 2007 och 2014 till nya moderna belysningsarmaturer och belysningsstolpar. Dessa har en livslängd på 30 år. Därefter blir det svårt att få tag på reservdelar och betydligt mer energieffektiv belysning går att få tag på. Utöver dessa aspekter kan även lysvärdet ökas betydligt genom ett byte vilket ger en trevligare miljö för de som vistas i och kring fastigheten.

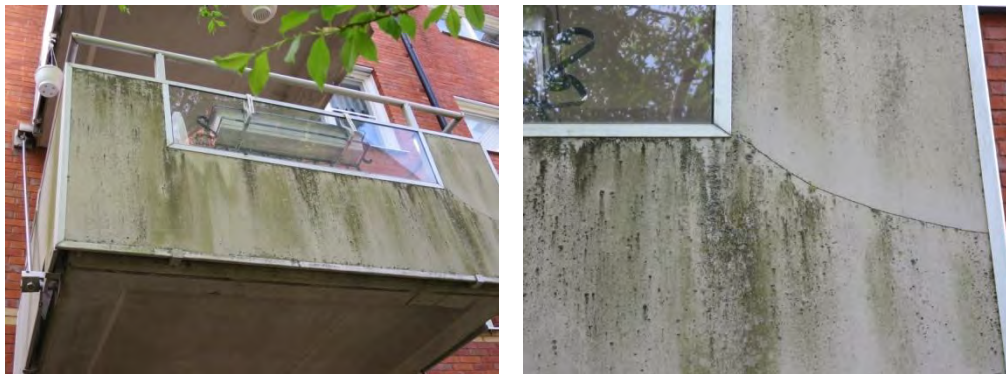
Två olika typer av balkonger finns på husen. Den ena typen har fronter av kompositskivor och ovan dessa ett räcke av aluminium. Skivorna kräver normalt inget underhåll för att öka dess beständighet. I detta fall har den främre skivan spruckit vid hörnet på glasskivan, i många fall på båda sidor, på i stort sett alla balkonger. Här har en spänning uppstått som skivorna inte klarat. Det kan vara orsakat av rörelser i huset. Byte av samtliga skivor på den främre sidan planeras därför inom kort. I övrigt har en hel del alger fått fäste på skivorna. Detta har sin naturliga förklaring i den rikligt grönskande gården. Träden bidrar både med sporer och med skugga, som gör att solen inte kan torka ut skivorna. Tvätt av samtliga fronter planeras därför. Räcket av aluminium kräver inget planerat underhåll. Ett alternativ som bör övervägas, är att istället byta alla fronterna till en annan typ som är mer underhållsfri. Detta blir dock snarare att se som en investering.

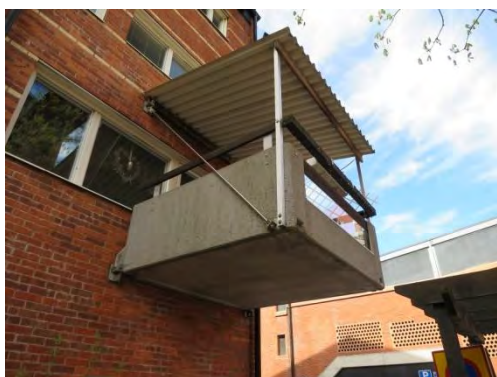
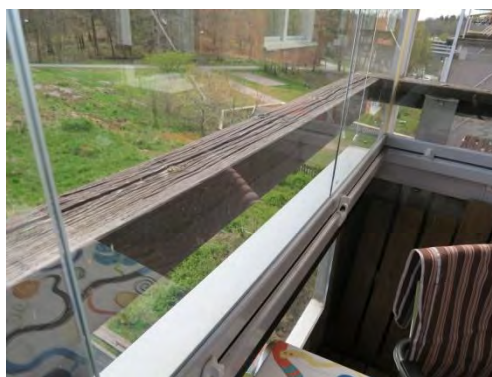
Den andra typen av balkonger har fronter av betong. Dessa är i bättre skick och fronterna har inget annat planerat underhåll än tvätt. Räckena är däremot på dessa balkonger gjorda av trä. Då de förmodligen inte oljats in tillräckligt ofta, har de nu spruckit upp en hel del. Uppenbarligen är materialet inte passande på denna plats. Istället planeras för byte till räckan av aluminium, precis som de andra balkongerna har. På detta vis elimineras underhållet i framtiden och balkongerna hålls ändå i gott skick!

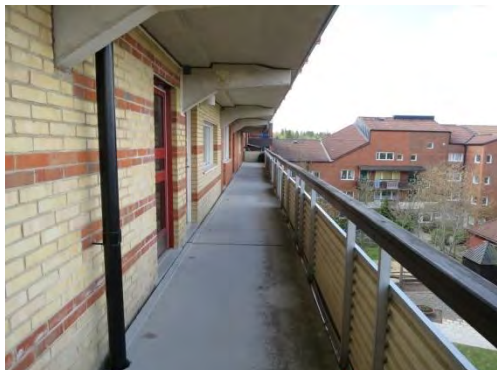
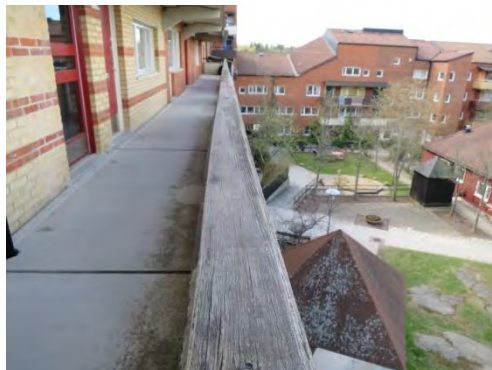
Mot gården finns också loftgångar. Plattorna består även här av omålad betong och samma behandling som för balkongerna föreslås därför. Räckets överliggare är av trä och dessa är torra och behöver oljas. Något som behöver återkomma åtminstone vart tredje år. Om fem år är det dock dags att bytas ut mot nya.

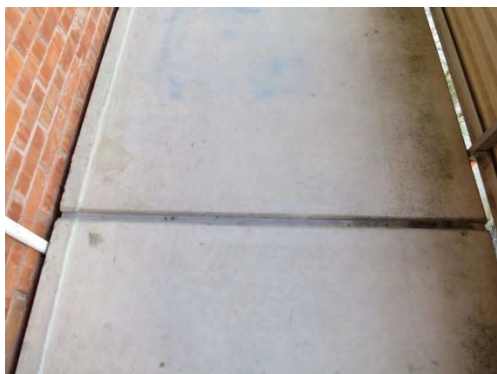
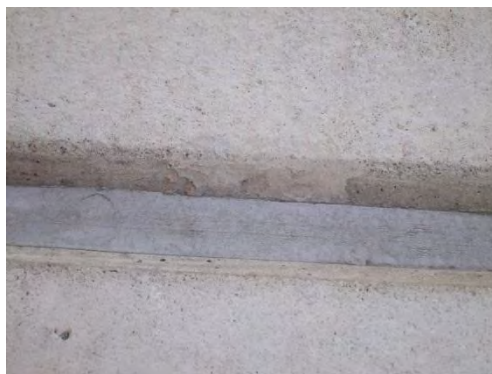
Mellan de långa plattorna finns mjukfogar. Dessa är fortfarande mjuka. Byte kan avvakta i tio år ytterligare.

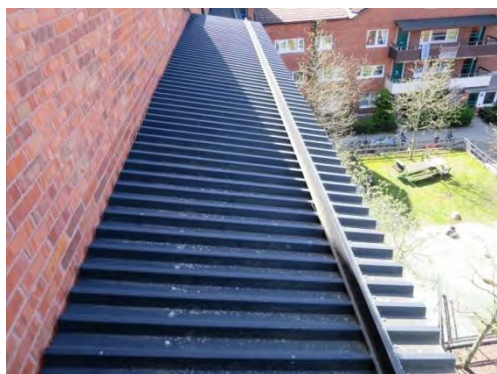
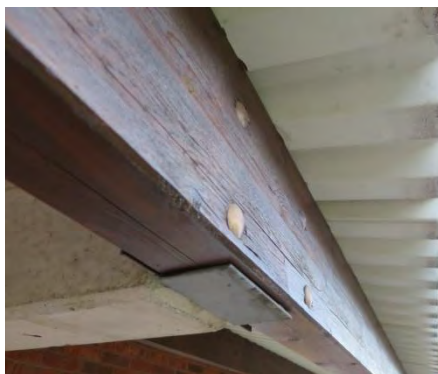
De översta loftgångarna och balkongerna skyddas med korrugerat plåttak. Att måla kostar mer än det smakar och byte är därför det som gäller när livslängden är slut. Ännu är de i gott skick och byte kan därför vänta i många år till. Loftgångarnas tak bärs upp av laserade limträ-

balkar. Balkarna längst ut är mer utsatta och en ny lasering är nu aktuell. Den andra tas dock samtidigt för att uppnå rationell förvaltning.

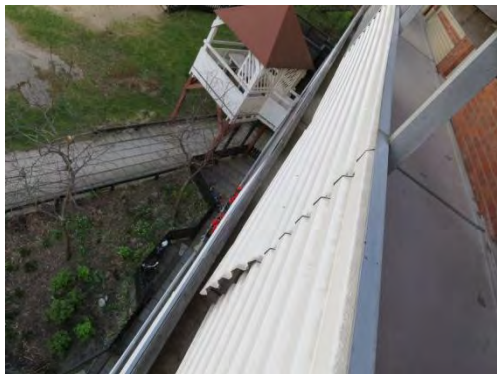
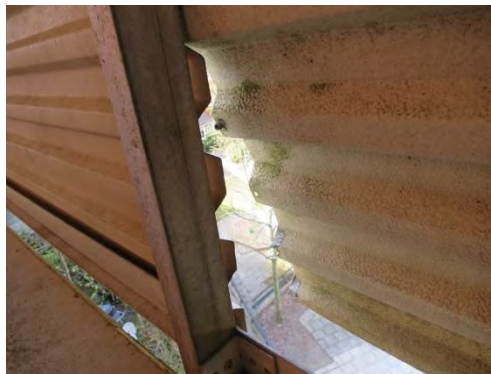
Loftgångarnas fronter består av korrugerad aluminiumplåt. Kulören har stått sig bra, varför de inte behöver målas på länge. En översyn behövs dock, då vissa plåtar har lossnat. Risken är annars att någon plåt blåser loss i ett oväder.

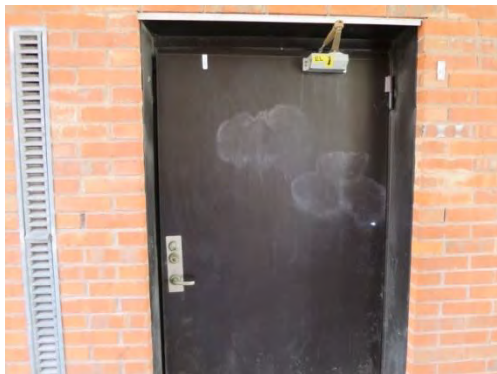
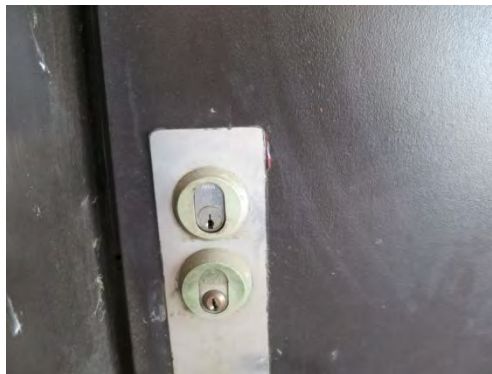
Några ståldörrar finns också. Färgen täcker fortfarande bra och målning kan vänta.

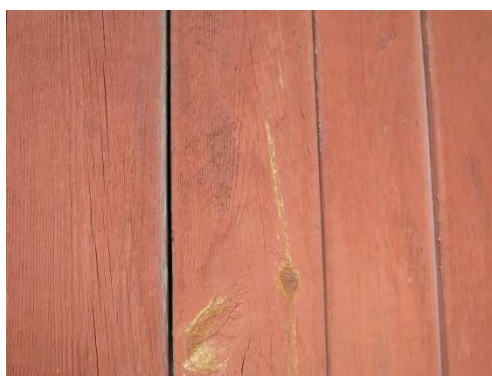
I portikerna finns grindar av trä. Dessa är i behov av målning. Om tio år är de dags att byta.

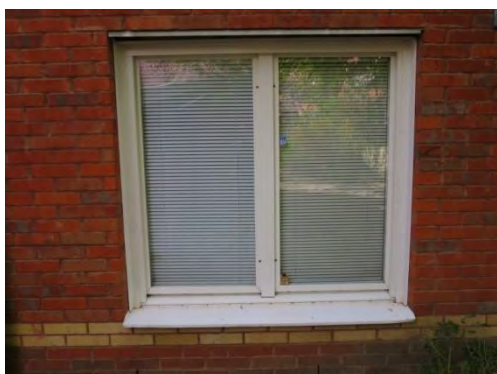
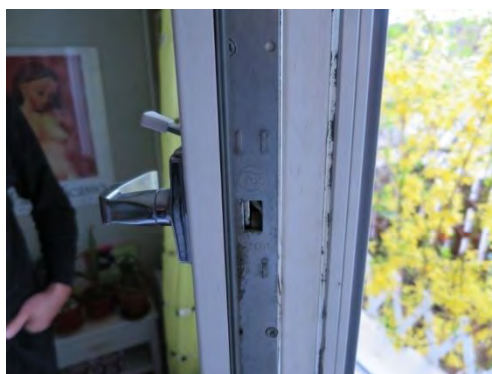
Husens fönster är likvärdiga och består av 3-glasfönster av trä med en utvändig profil av aluminium. Den vita kulören är motståndskraftig mot solens UV-strålar, varför ingen målning bedöms behövas inom planens tidshorisont på 30 år. Något byte är inte heller aktuellt inom denna period. Det märktes vid besiktningen att ett flertal fönster var mycket svåra att öppna

och stänga. Ändå hade den boende enligt uppgift smörjt fönstren. En generell översyn av samtliga fönster med smörjning och justering läggs därför in i planen för att förbättra funktionen och förlänga livslängden.

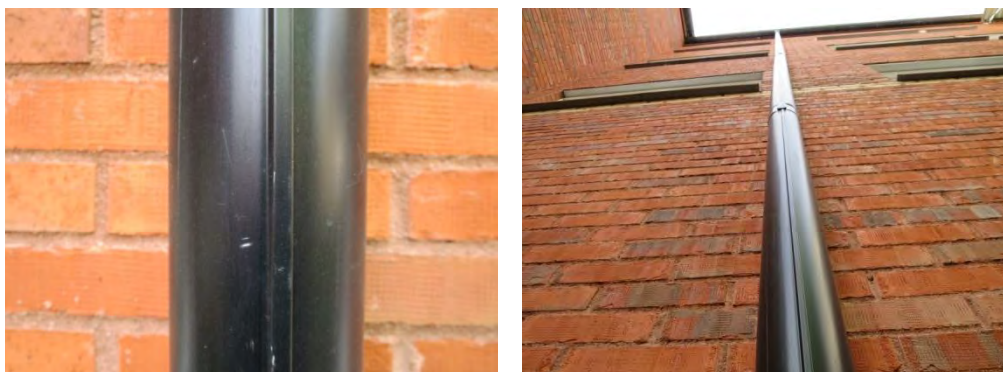
Stuprören är av plåtsol. Alltså stålplåt med en plastfilm utanpå. Den längsgående skarven är vänd utåt, vilket är helt korrekt. På det viset upptäcks lättare eventuella frostsprängningar. Det gäller att åtminstone en gång per år se till att inte hängrännorna fylls av skräp som dras med och täpper igen stuprören. Konditionen är god och byte är inte aktuellt på länge. Samma gäller för hängrännorna som byts samtidigt.

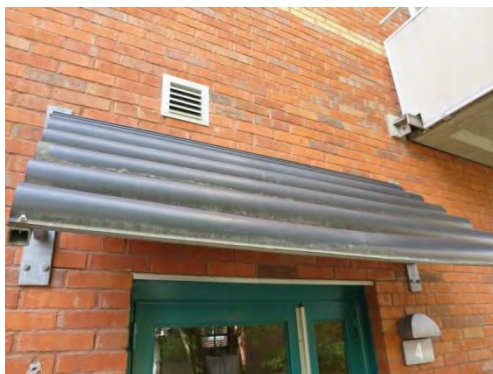
Ovan entréerna finns korrugerade plåttak. De är inte så tåliga mot mekanisk påverkan och några har blivit tillbucklade. I övrigt är de i gott skick. Byte inplaneras om fyra år.

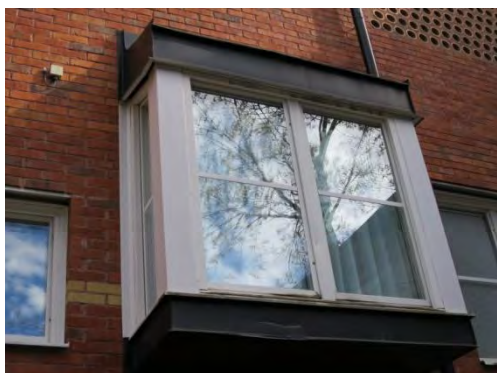
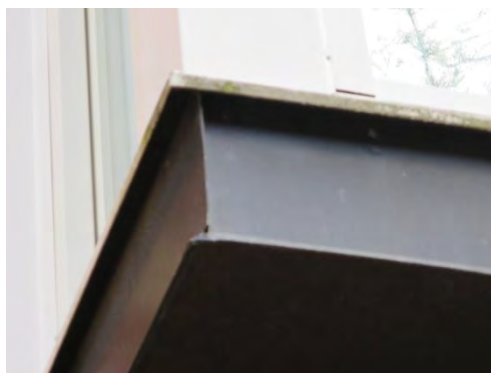
På fasaden finns burspråk. Ovan- och undersidan är täckt med plåt. Färgen är i gott skick och målning kan avvakta tio år.

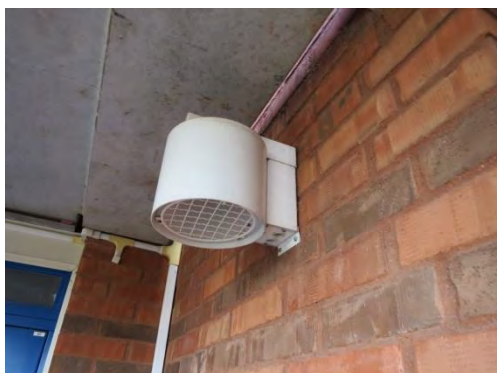
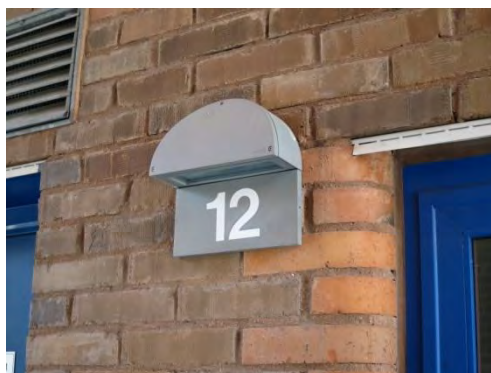
På fasaden finns både belysning som blivit bytt i modern tid och ursprunglig belysning. Livslängden är 30 år. Se vidare i kapitlet "Installationer".

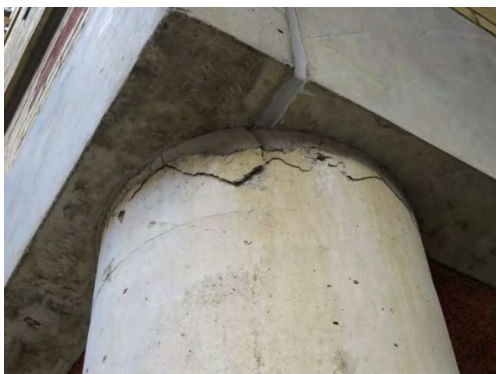
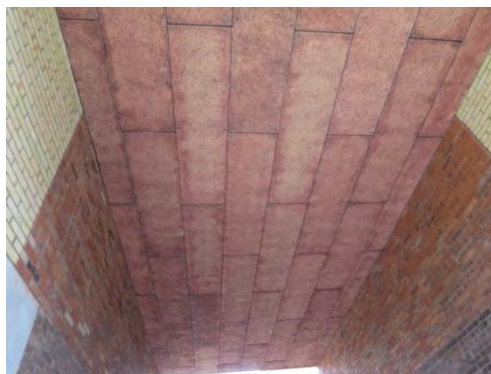
I portiken finns pelare av betong. Den som vetter mot Pilotgatan har en skada längst upp som behöver lagas. I portikens tak finns färgade träullsplattor för att förbättra akustiken. Dessa har fått en del missfärgningar men är i övrigt hela. Byte föreslås om tio år.

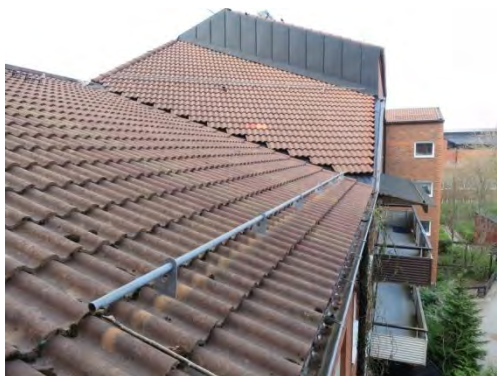
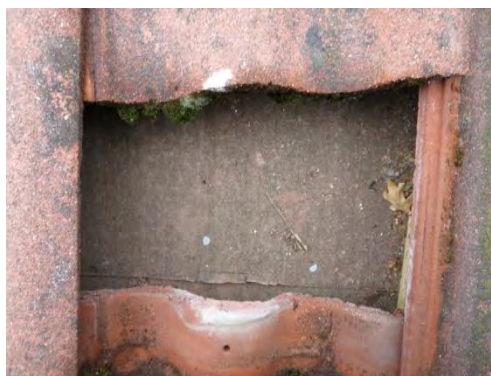
Taket är ett så kallat sadeltak och i stort sett alla ytor är beklädda med betongpannor och där under läkt och underlagspapp. Det som framförallt avgör takets livslängd är pappen, som med tiden blir spröd och börjar spricka upp. Skicket på denna bedömdes ännu till gott. En ytterligare livslängd på 14 år kan påräknas innan omläggning är aktuellt. Enstaka trasiga pannor har nyligen bytts ut. Taket behöver kontrolleras årligen så att till exempel trasiga pannor inte blir kvar för länge. Det blir annars en onödig fuktbelastning på pappen.

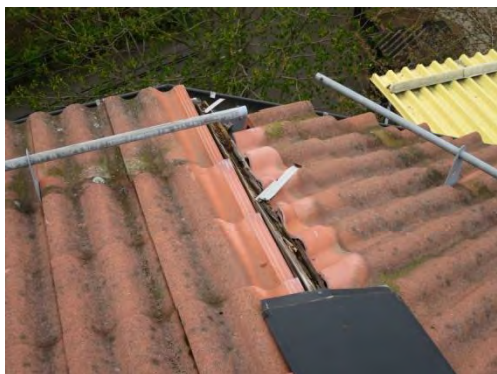
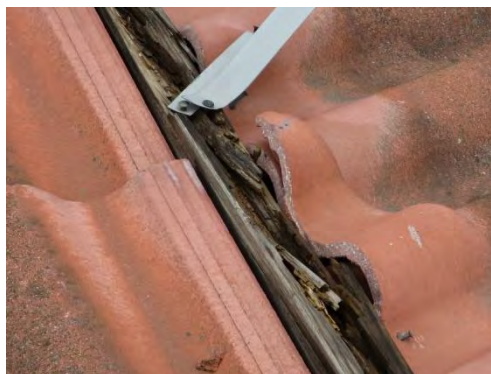
Det kunde konstateras att spikar i plåtbleck och i de översta pannraderna närmastnocken har krupit ut. Risken är nu att plåt eller pannor slits loss i ett oväder och blåser ned på gården, vilket givetvis är en stor säkerhetsrisk. Hela taket måste därför gås över snarast så att allt blir åtgärdat och kontrollerat.

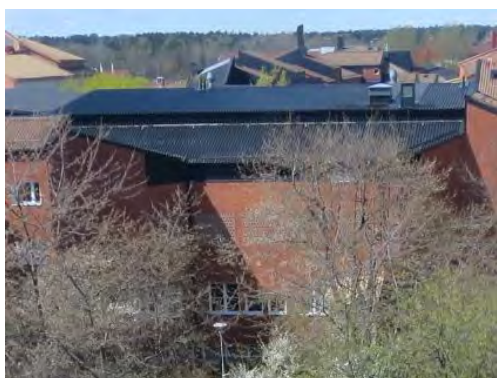
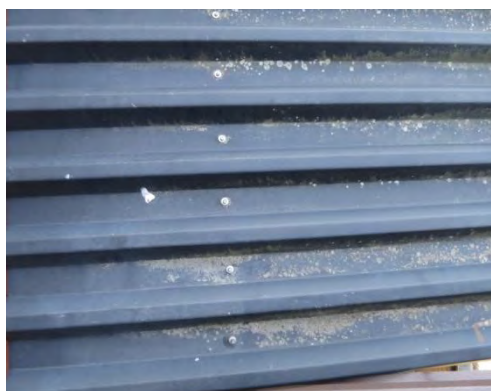
De plåtpartier som finns har delvis blivit tätade vid något tillfälle i skarvarna. Detta är det känsligaste stället för vattenläckage. Generellt syns nu ett begynnande målningsbehov. En ommålning ger ett nytt skydd för plåten och mot vattenläckage.

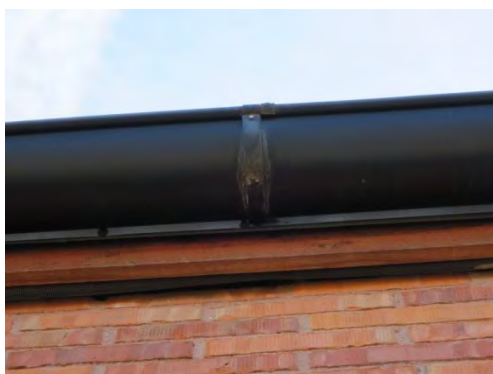
Under hängrännan sitter en vindskiva av trä. Denna uppvisar målningsbehov.

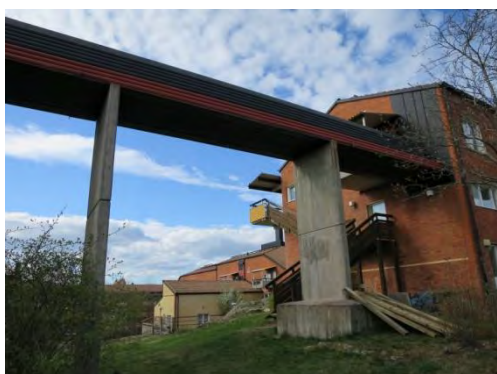
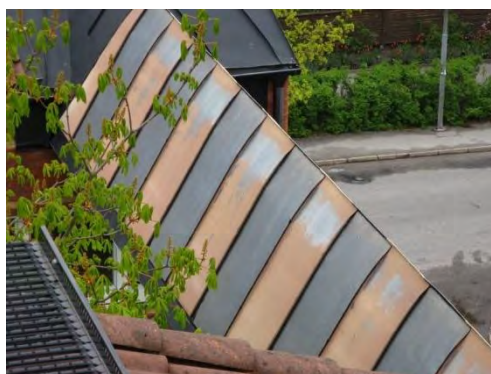
De flesta kulvertbryggorna är täckta med korrugerad plåt. Denna håller 14 år till innan den behöver bytas. En av dem är istället täckt med bandtäckt plåt. Denna plåt håller längre än den korrugerade, men förutsatt att den målas. Den har nu målningsbehov.

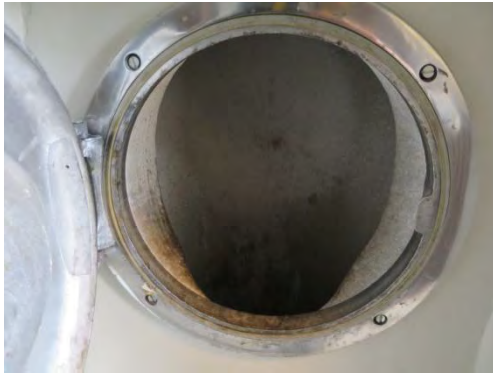
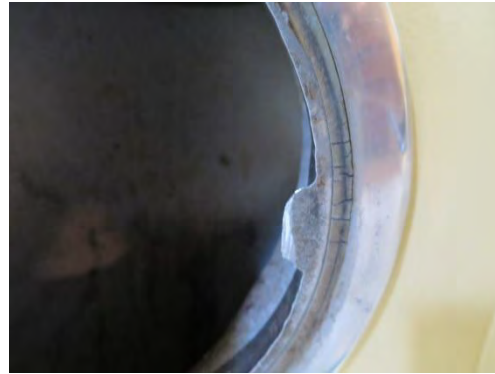
Sopnedkastens gummilister har nu torkat och spruckit upp. Detta kan innebära att odör läcker ut. Byte av samtliga läggs därmed in i planen.

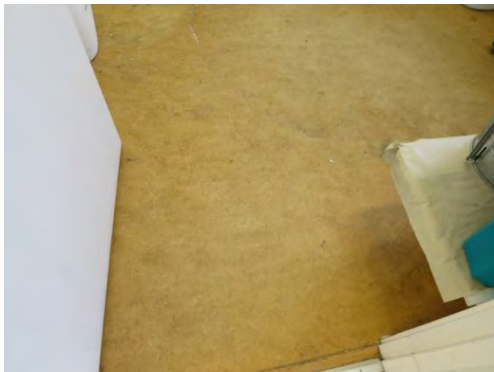
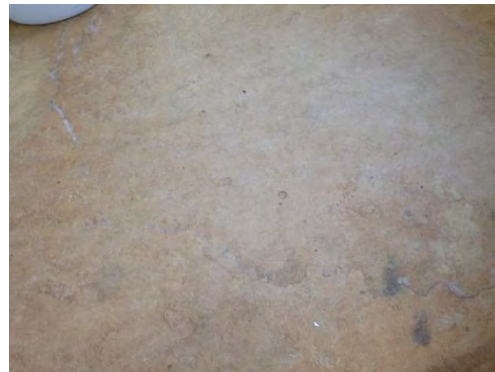
I tvättstugeförrådet ligger det en linoleummatta som dock ej byttes ut vid totalrenoveringen. Mattan är nu sliten och har tappat sin lyster. Den läggs därför in nu i åtgärdsplanen och databasen för byte år 2018.

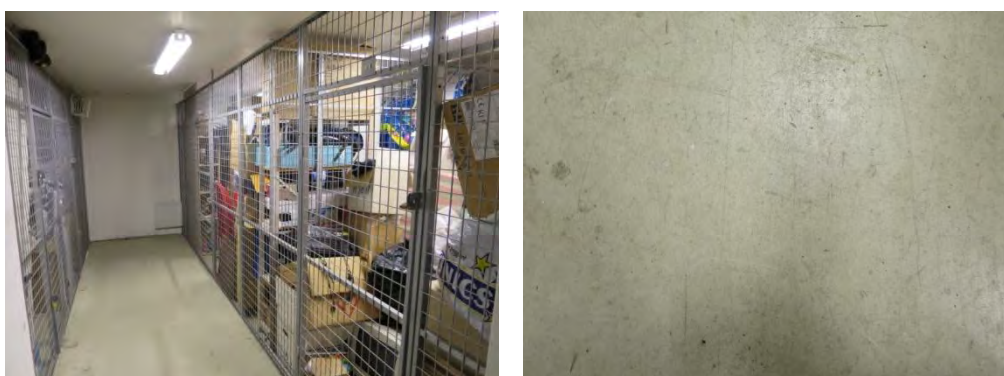
Det finns förråd i entréplanet i uppgång 91 och i källaren i hus 62. Dessa har målade väggar, golv och tak. Golvet börjar bli slitet och målning planeras om två år och fortsättningsvis vart tionde år. Väggar och tak målas istället vart 20:e år. Endast i gången förstås, då förråden skulle bli ett alltför omständigt projekt att underhålla. Belysningen är original och behöver bytas inom några år. De flesta förråden finns dock på vinden. Det enda noterade underhållet i dessa är byte av belysningen.

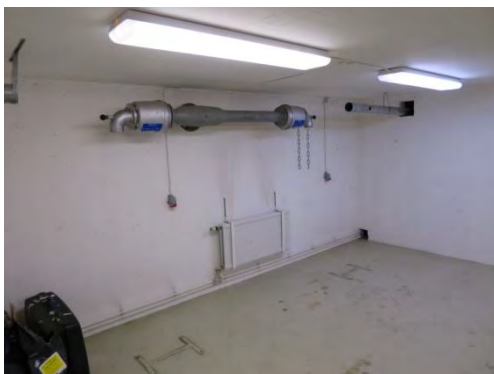
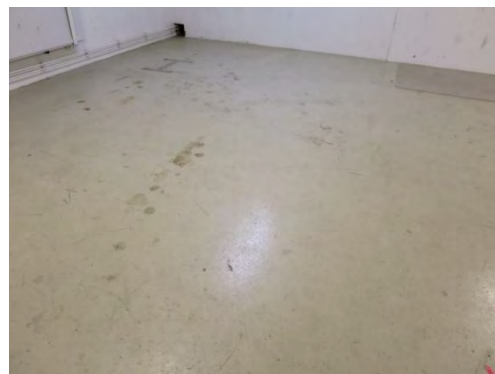
I hus 62 finns också ett källarplan. Detta inrymmer till största delen skyddsrum. En stor yta som står helt tom. Både golv, väggar och tak uppvisar målningsbehov. Belysningen är original. Skyddsrummet genomgick en kontrollbesiktning för några år sedan och är därmed i bruk. Denna kontroll är något som sker med oregelbundna intervall och inget som föreningen behöver tänka på.

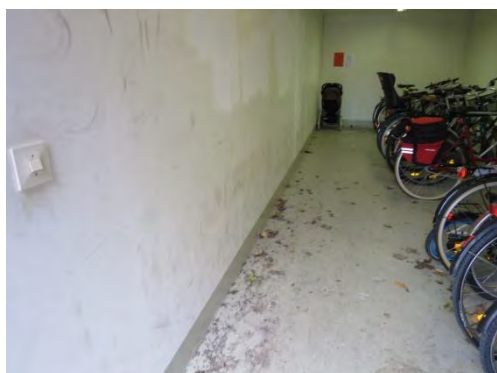
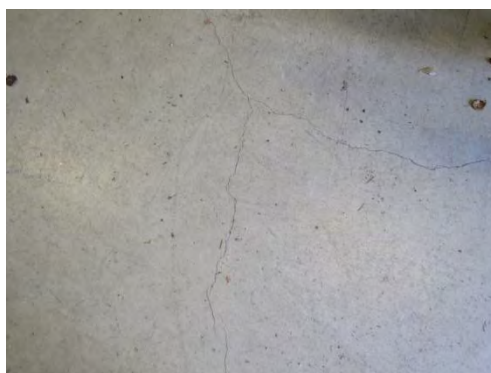
Cykelrummen är i hyfsat gott skick, men rätt så slitna i ytskikten. En ommålning av både golv, väggar och tak föreslås år 2017.

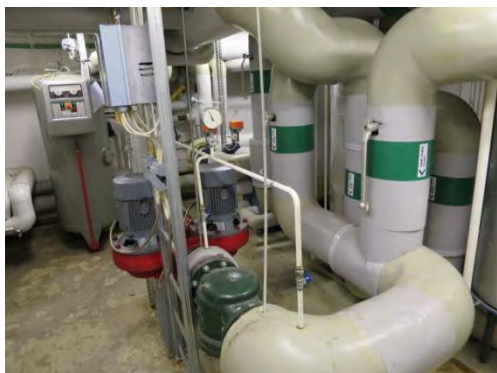
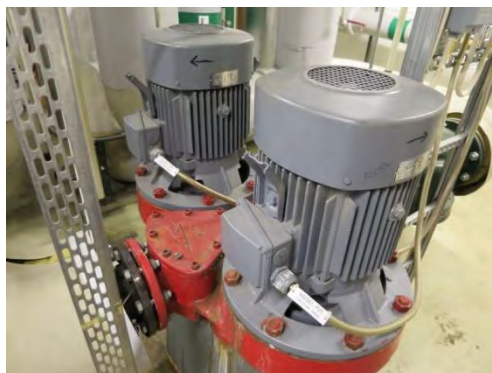
Fastigheten värms med fjärrvärme. Ifrån en undercentral leds värmen till varje radiator i vardera lägenhet. Värmepumpen bedöms vara original. När undercentralen försågs med ny styrning år 2005, försågs dock pumpen med frekvensomformare, vilket betyder att den anpassar värmebehovet och sparar därmed energi och ökar komforten. Samtliga komponenter i undercentralen som är föreningens ansvar är noterade i Åtgärdsplan och Databas med livslängd och pris. Någon renovering av hela undercentralen bedöms inte som aktuellt, med tanke på att den uppgraderades med ny styrning år 2005. I samband med byte av termostaventilerna är det dock lämpligt att byta ut tvillingpumpen. Energideklaration är gjord och är giltig i tio år och ska därefter göras om.

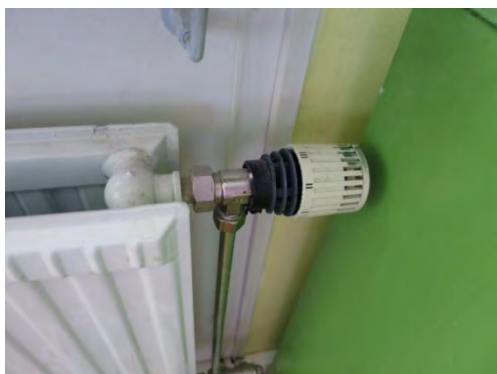
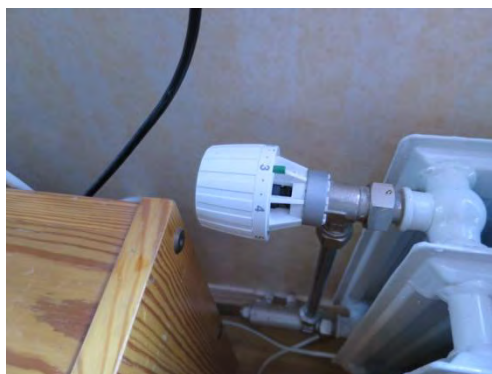
För att reglera värmeeffekten i varje radiator har de försetts med termostaventiler, som reglerar temperaturen mot ett önskat värde som ställs in av den boende. Lägenheternas termostater har en livslängd på max tjugo år, varefter de inte har någon värmereglerande funktion kvar. En del termostater har bytts ut efterhand, men de flesta är original och har därmed passerat sitt "bäst-före-datum". Ett byte av samtliga termostater är därför det mest rationella och lönsamma. I samband med bytet bör också en injustering av värmesystemet göras. Det innebär att alla lägenheternas värmetillförsel balanseras in igen så att den balans som ursprungligen var tänkt återställs. Detta ger en bättre komfort och kan även sänka energiförbrukningen. Injusteringen är också något som bör göras i snitt vart 20:e år. Föreningen har idag problem med för hög returtemperatur, vilket kostar stora pengar varje år.

Detta är antagligen relaterat till en felaktig injustering, vilket ytterligare motiverar denna åtgärd.

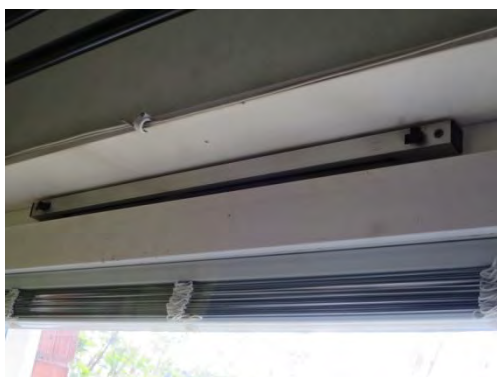
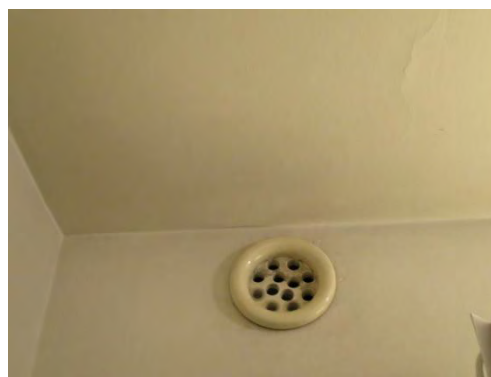
Fastigheten är försedd med mekanisk frånluftsventilation (F). Det innebär att friskluften kommer in via ventiler i fönstren, så kallade spaltventiler. Luften sugas sedan ut med hjälp av frånluftsfläktar på vinden via ventilationsdon i badrum och flätkåpor i köket. För detta system krävs obligatorisk ventilationskontroll (OVK) vart sjätte år, vilket läggs in i planen. De senaste tre OVK-besiktningarna har blivit underkända, då bristerna inte har blivit åtgärdade. Åtgärd av bristerna och en ny OVK är nu upphandlad och planerad innan sommaren. Vart 18:e år är det av brand- och hygieniska skäl lämpligt att rensa frånluftskanalerna från det fett, damm och andra partiklar som samlas under årens lopp. På så vis uppnås ett bättre flöde i anläggningen och förutom de säkerhetsmässiga aspekterna kan även en lägre energiförbrukning uppnås. Denna rensning är nu precis genomförd.

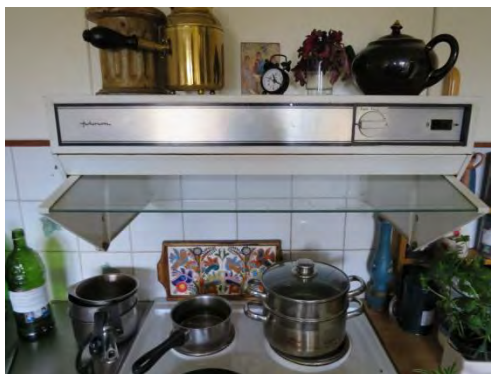
Spiskåpan innehåller endast ett spjäll som öppnar upp för centralfläktarna på vinden, vilket ger ökat drag i kåpan vid matlagning. När spjället är stängt finns ett grundflöde. Kåpan tillhör föreningen som därmed står för bytet. I de fall som inte den boende har bytt själv är kåporna

original. Föreningen har redan planerat att byta kåporna i 2:orna. Ett byte i övriga lägenheter bör inte dröja för länge, så att alla också får samma standard.

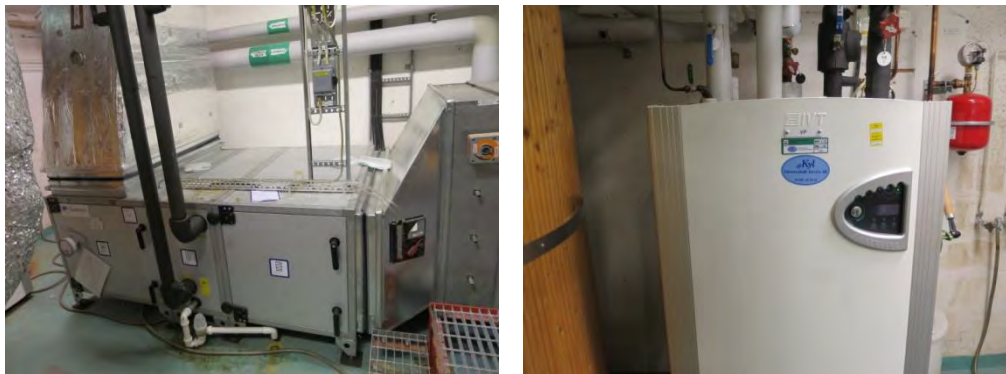
Frånluftsaggregaten byttes år 2005. De försågs då också med återvinning av frånluften via värmepumpar. En renovering av aggregaten planeras om tio år. Efter 40 års livslängd är de dags att byta. Värmepumparna har en förväntad livslängd på 25 år. Ett antal ytterligare komponenter tillhörande ventilationsanläggningen finns noterade i databasen. Mycket är nytt, men en del gamla komponenter finns också kvar.

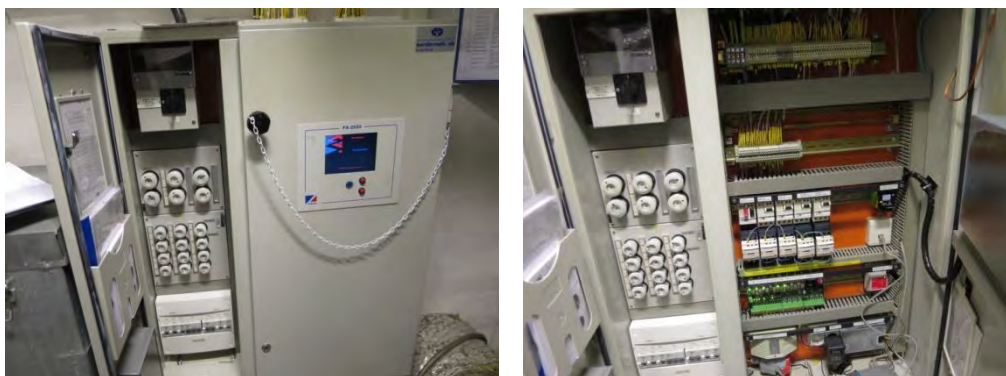
Styrningen inklusive en DUC installerades också år 2005. Detta ger goda förutsättningar för en god förvaltning och energibesparingar. Uppgradering av styrningen är aktuellt om tio år.

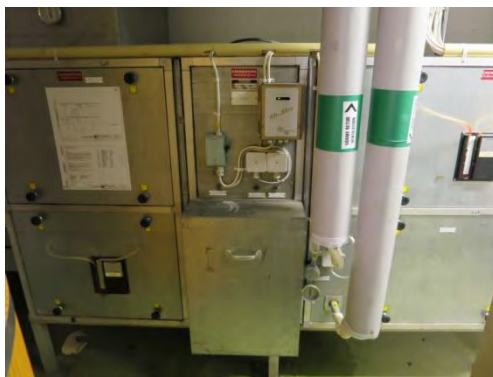
Några från- och tilluftsaggregat med återvinning finns också (FTX), vilka betjänar lokalerna.

Dessa byttes inte ut år 2005. Någon ytterligare renovering planeras inte för, utan istället byte av hela aggregatet om tio år. Efter samtliga brister i lokalerna är åtgärdade färdigt, gäller dock att undersöka att funktionen är tillfredsställande inom ramen för OVK:n.

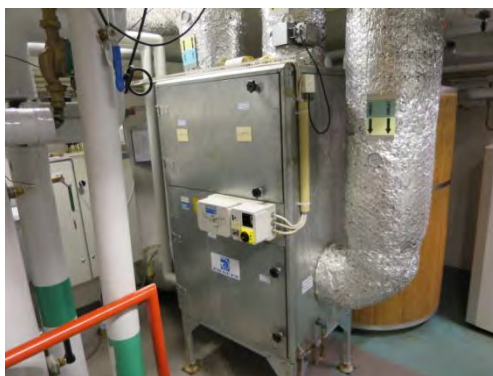
I uppgång 91 finns ett gammalt aggregat kvar. Rivning av detta läggs in i planen. Allt som inte längre används bör tas bort för att kunna förvalta fastigheten så smidigt som möjligt.

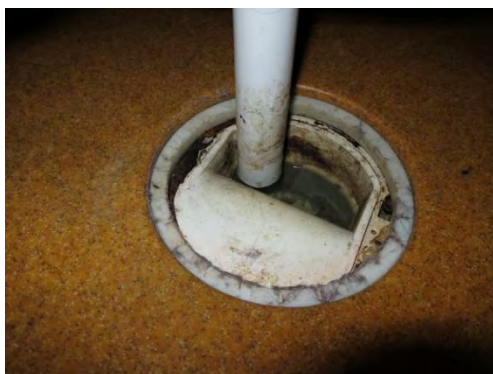
Alla golvbrunnar som är installerade innan år 1990 rekommenderas enligt branschreglerna att bytas. Detta på grund av att dessa brunnar i många fall är orsak till vattenskador. Av denna anledning bör föreningen informera de boende om att golvbrunnen bör bytas i samband med renovering av badrummet. Ett sätt som ytterligare kan uppmuntra detta är att föreningen lämnar ett bidrag för detta byte. Detta då det ligger i föreningens intresse att hålla hela fastigheten i gott skick.
