# Sustend Underhållsplan™

Bostadsrättsföreningen HSB Bostadsrättsförening  
Luftskeppet 2  
Skarpnäck, Stockholm

2015-05-22

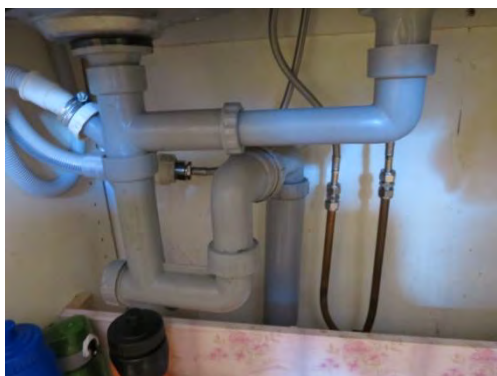
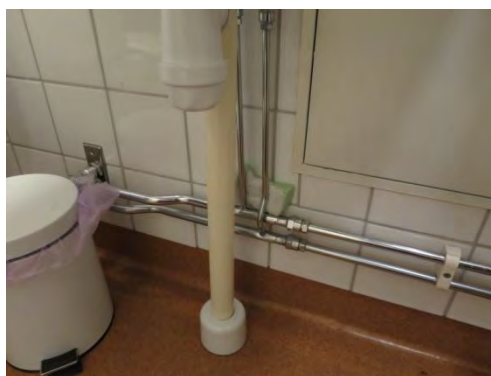
Vattenledningarna är av koppar. De har en livslängd som sträcker sig längre än planens tids-horisont. De kan också hålla olika länge beroende på framförallt vattnets kvalitet, vilket gör det svårare att bedöma livslängden.

I badrummen är ledningarna monterade utvändigt, vilket är en stor fördel, då eventuella vattenläckor kan upptäckas betydligt lättare. Dessutom råkar inte någon hemmafixare borra hål i ledningarna som annars är "osynliga".

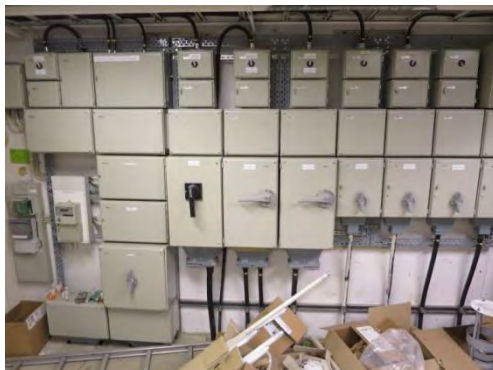
Föreningens ansvar för elanläggningen gäller fram till lägenheternas gruppcentraler. Därefter tar de boendes ansvar vid. Elcentralerna och stamledningarna har en mycket lång livslängd. När bytesbehov föreligger är det snarare av modernitetsskäl än att utrustningen rent fysiskt blivit utsliten. Ingen åtgärd behövs således planeras för i underhållsplanen.

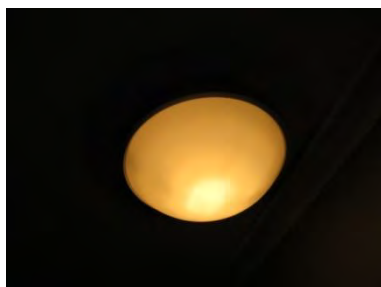
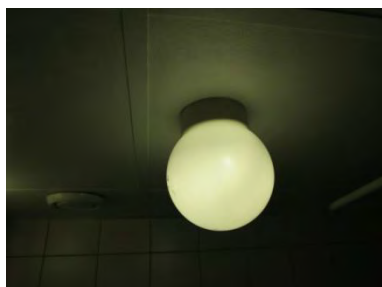
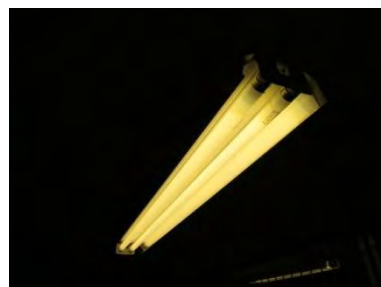
De olika belysningarna med deras respektive underhållsåtgärder har noterats i Åtgärdsplan och Databas där åtgärder, intervall och kostnader kan studeras. Trapphusbelysningen är bytt i modern tid, medan belysning i mindre använda utrymmen såsom lägenhetsförråd är original. Den förväntade livslängden på 30 år är snart nådd även för dessa. Därefter blir det svårt att få tag på reservdelar och betydligt mer energieffektiv belysning går att få tag på. Utöver dessa aspekter kan även lysvärdet ökas betydligt genom ett byte vilket ger en trevligare miljö för de som vistas i och kring fastigheten.

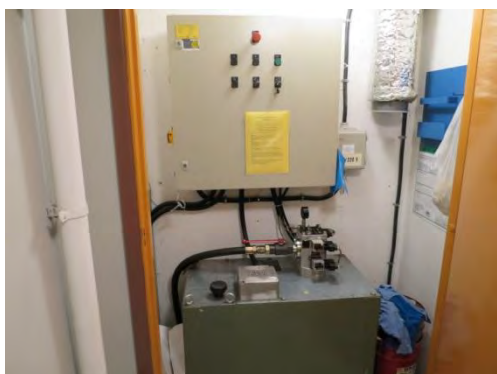
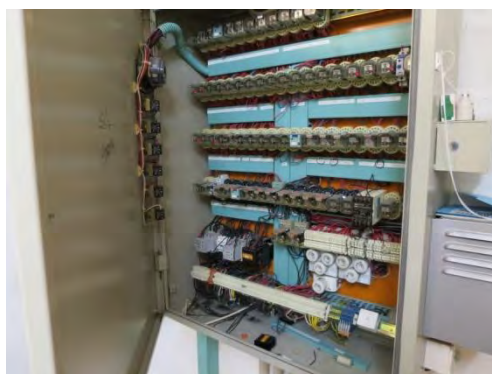
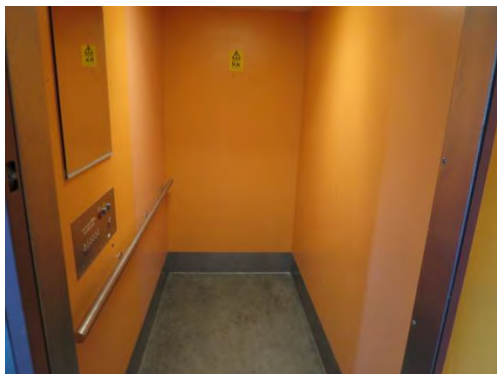
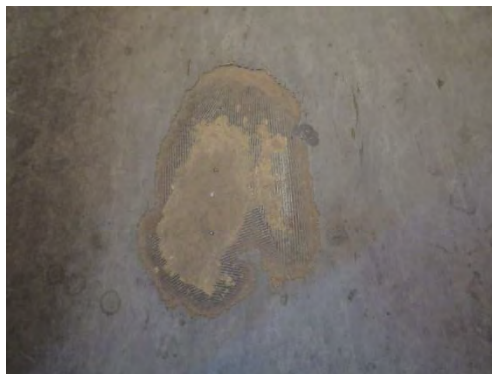
Samtliga hissar utom en är hydraulhissar, vilket alltså betyder att de trycker upp hissen med hjälp av olja. Alla hissmaskiner är original och även de flesta styrningar. Främst de två hissarna på Luftskeppsgatan har krånglat mycket och blivit mycket dyra i form av servicekostnader. Plastmattorna är generellt mycket slitna och korginredningen är otidsenlig. En totalrenovering av samtliga hissar med ursprunglig styrning föreslås omgående. Vid denna renovering ställs också lagkrav på att installera invändiga korgdörrar för att minska risken för klämskador.

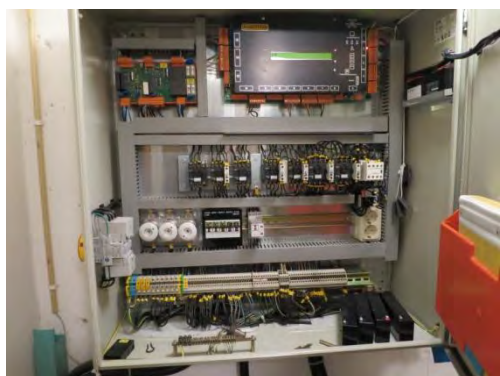
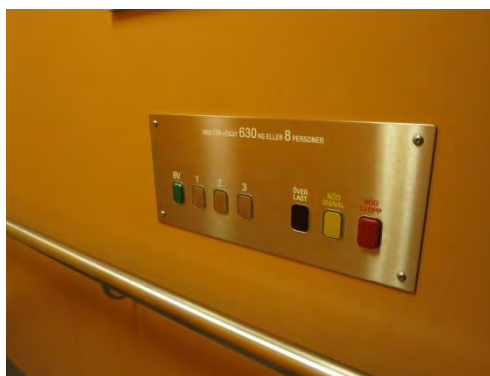
Några hissar har dock fått ny styrning. Även tryckknapparna har blivit utbytta. Dessa bedöms kunna hålla ett tag till och behöver inte bytas meddetsamma. Det kan även bli ekonomiskt tungt att byta alla hissarna på samma gång.

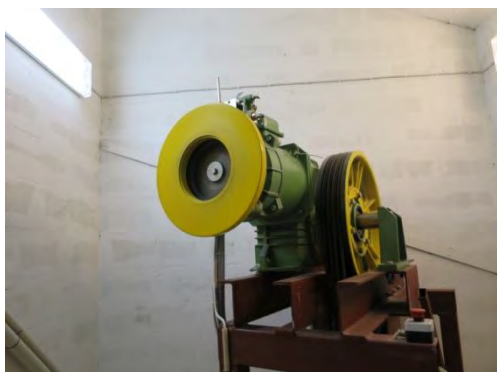
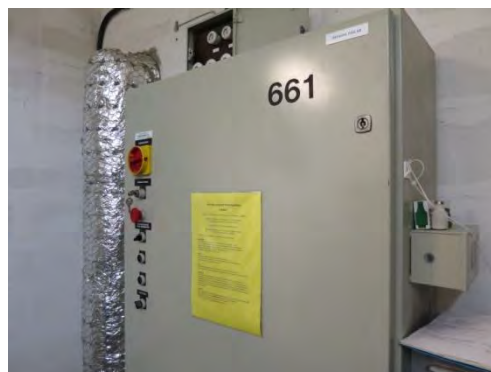
I uppgång 91 finns istället en linhiss. Styrningen är original. Linhissmaskiner håller generellt längre än hydraulhissmaskiner och då inga uppenbara problem angivits för denna maskin föreslås att ett byte får vänta ett tag.
