Besiktningssprotokoll

Försäkringsbesiktning för Anticimex Säljarsförsäkrat

Fastighetsbeteckning: Åttingsåker 1:8	
Fastighetsadress: Åttingsåker 3	
Postnummer: 45891	Ort: Färgelanda

Besiktningdatum: 2025-03-17	Protokollnummer: 68894134
Temperatur: 4 °C	Väderlek: Klart
Tekniker: Glenn Karlsson	
E-post: glenn.karlsson@anticimex.se	
Kontor: Uddevalla	
Närvarande: Fastighetsägare

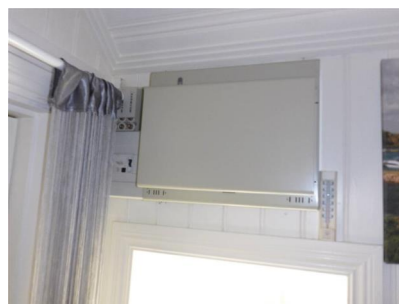
Hela huset / Allmänt

Elcentralen i entréplanet har gruppförteckning. Jordfelsbrytare finns. Inga avvikelser noterades vid stickprovsmässig funktionskontroll av jordade eluttag i kök och våtrum.
