## Överlåtelsebesiktning

| Fastighetsbeteckning: | Kungsladugård 64:6 |
| Adress: | Conricusgatan 10<br>41476 GÖTEBORG |

| Uppdragsnummer: | 75865 |

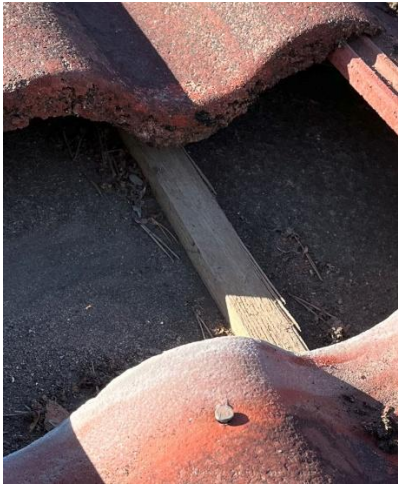
| <b>Yttertak</b> | | <p>Tacket är besiktigt från stège. Generellt noterades inga avvikelser mer än att set finns mycket bös i form av barr, löv och sand.</p> |
