# Besiktningsprotokoll

Anticimex Överlåtelsebesiktning av småhus - nivå 1

| Fastighetsbeteckning:<br>Hällkistan 59 | |

| Besiktningsdatum:<br>2025-04-03 | Protokollnummer:<br>68935631 |

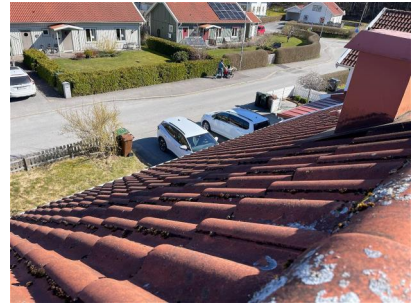
Landgången och takluckan har äldre fuktfläckar. (Torra vid indikering).

Noterade fuktfläckar kommer från takluckan som inte håller tätt vid hårdare väderlek.
