Hammaren 5

Mantalsgatan 16

Uppdragsnummer	P4226
Besiktningsdatum	2025-03-06
Besiktningföretag	OBM Besiktning Bohuslän AB
Besiktningförrättare	Lars Olsson
Närvarande	Mäklare
Giltig till och med	2026-03-06

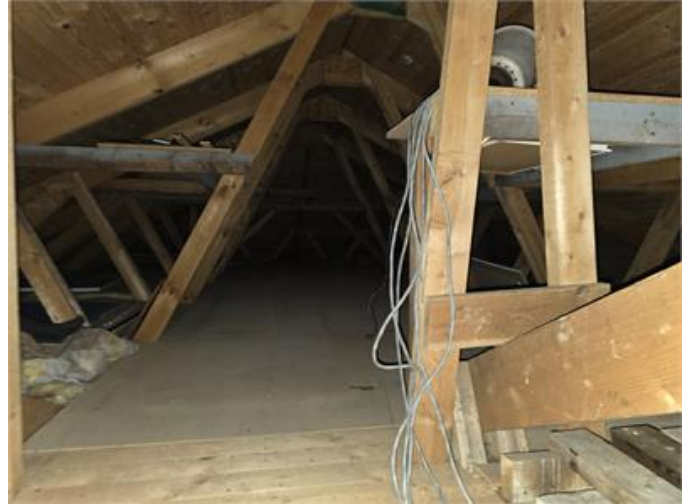
Entréhall	X				Inget att notera.
Rum	X				Inget att notera.
Sovrum 1	X				Inget att notera.
Allrum	X				Inget att notera.
Sovrum 2		X			Spricka i vägg mot nordväst.
Badrum/WC			X		Original, passerat teknisk livslängd. Hållrumsljud/bom i plattsättning. Se kommentar/riskanalys.
Kök		X			Fuktskydd rekommenderas under kyl&frys, diskmaskin samt i diskbänksskåp.
Tvätt			X		Original och passerat teknisk livslängd. Plattsättning är ej utförd under VVB, tätskikt finns ej. Golvbrunn placerad för nära vägg (branchkrav 200mm). Se kommentar/riskanalys.
Sovrum 3	X				Inget att notera.
Vardagsrum		X			Fuktanvisning/fläck på tapet i vägg mot entré, torr vid besiktning. Sprickor i väggblock mot nordväst.
WC		X			Äldre/original. Se kommentar/riskanalys.
Nockvind		X			Fuktfläckar noterades i nock samt ovan WC mot nordväst, sannolikt inläckage, bör åtgärdas. (Se "Tak").

Nockvind: Översiktsbild.

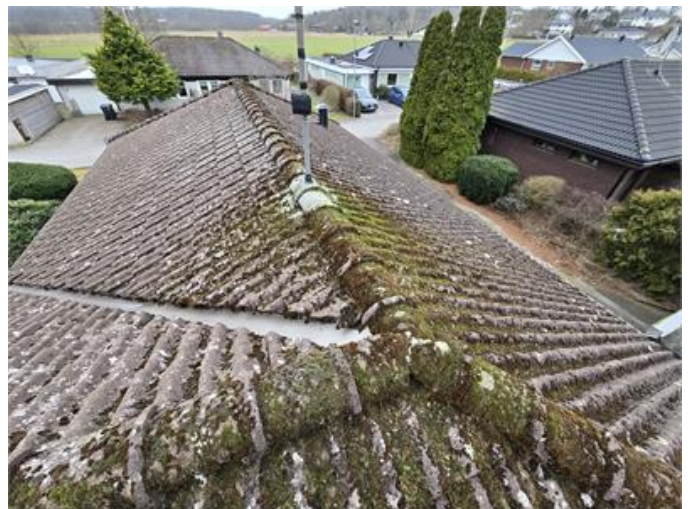
När takbeklädnaden är äldre och påvisar åldersrelaterade brister samt otätheter har den nedsatt motstånd mot vatteninträning, med risk för fuktrelaterade skador i underliggande konstruktioner.

Tak: Översiktsbild.

Nocktätning rekommenderas för att minska inträngning av regn/snö samt löv/skräp vianocken och därmed minskad fuktbelastning på papp och läkt.
