# Besiktningssprotokoll

Försäkringsbesiktning för Anticimex Säljarsförsäkrat

Fastighetsbeteckning: Hogdals-Hustuft 2:31	
Fastighetsadress: Nordby Hustuft 2	
Postnummer: 45292	Ort: Strömstad

Besiktningdatum: 2024-06-03	Protokollnummer: 68310821
Temperatur: 16 °C	Väderlek: Molnigt
Tekniker: Mikael Lindgren	
E-post: mikael.lindgren@anticimex.se	
Kontor: Uddevalla	
Närvarande: Fastighetsägare

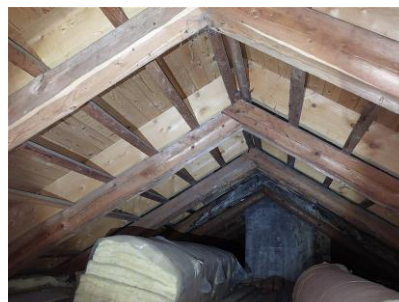
Några takpannor är möjligtvis skadade vid skorstenen. Takstegen är rostiga och besiktning av tak har skett från mark och takfot.
