# PM - Geoteknik

## MÅTTAN, HABO KOMMUN

### Geotekniska rekommendationer efter resultat av utförd provgropsgrävning

| Datum | 2022-04-04 |

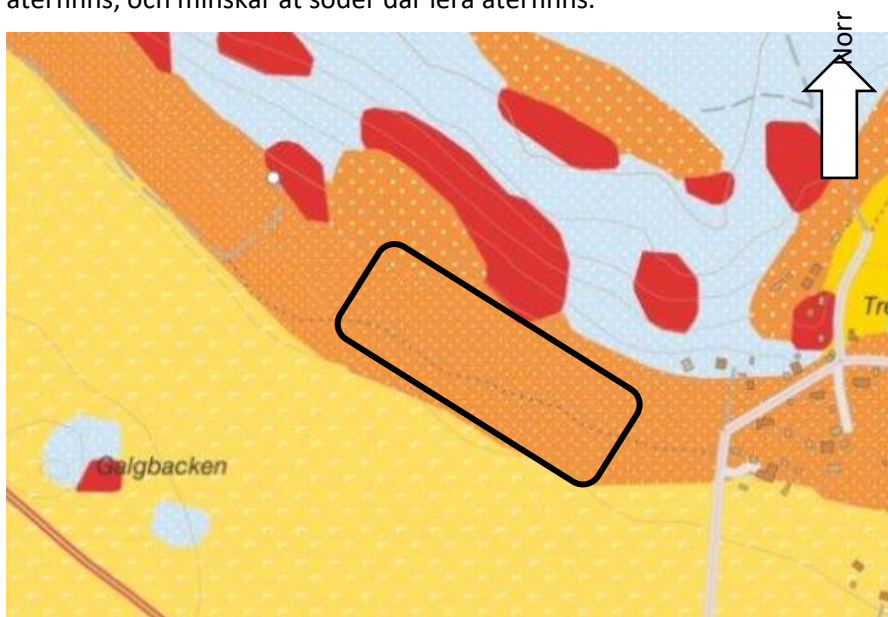
Figur 4-1. SGUs jordartskarta, planerat område är schematiskt markerat med svart linje.

Enligt SGUs (Sveriges geologiska undersökning) så består marken i området främst av postglacial finsand, se Figur 4-1. Marknivåerna ökar åt norr där berg och morän återfinns, och minskar åt söder där lera återfinns.

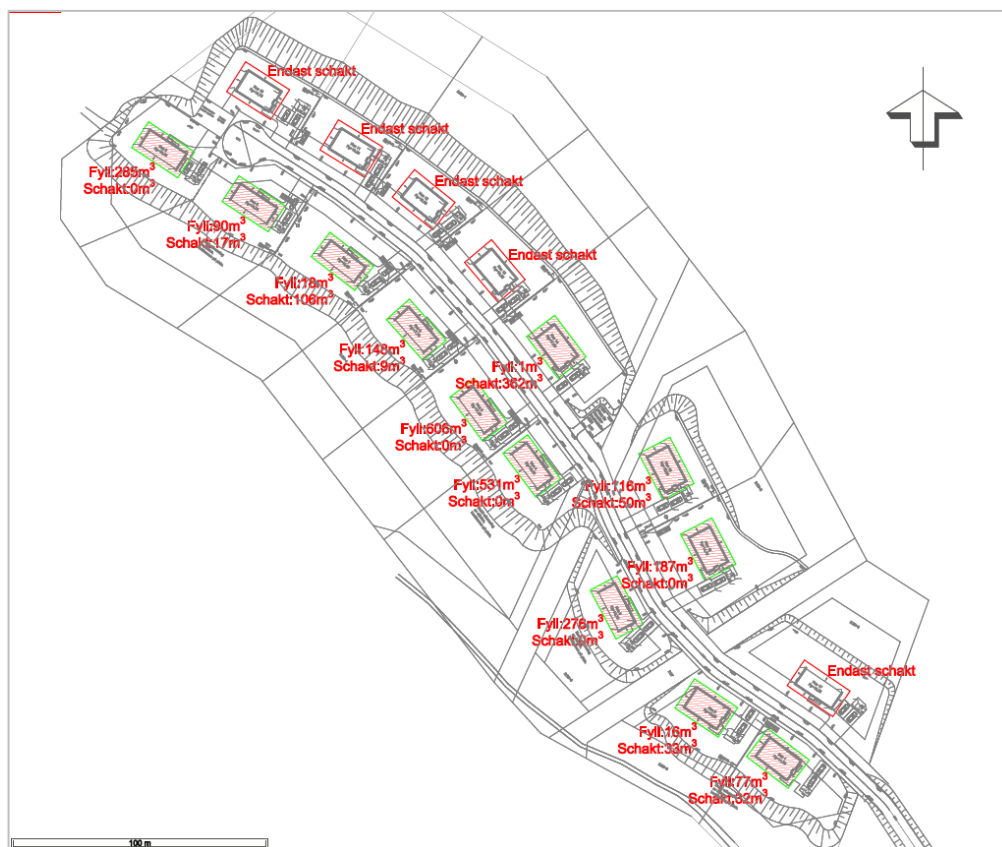
Figur 5-1. Schaktplan, erhållen av beställaren.

De justerade marknivåerna innebär att schakt utförs i den befintliga slänten med som mest ca 3 m sänkta marknivåer i det norra delområdet. Marknivåerna planeras höjas med drygt 2 m i det södra delområdet. I Figur 5-1 nedan ses utklipp från schakt- och fyllnadsplanen som visar att villaraden i nordöst i huvudsak schaktas av medan villaraden i sydväst huvudsakligen fylls upp.

I det norra delområdet resulterar schakten i den naturliga slänten att jordlagerprofilen exponeras vilket kan innebära risk för erosion från det vatten som rinner längs torrskorpans överkant (grundvatten från det övre magasinet). När vattnet når slänten finns risk att det tar med sig finjordsmaterial ut från slänten. I Figur 5-2 illustreras schematiskt ungefärlig jordlagerföljd i förhållande till en befintlig och planerad markyta. Den planerade slänten kommer att "skära" genom jordlagerföljden.

För att minimera risken för erosion i skärningsslänten kan slänter partiellt förses med ett erosionsskydd. Alternativt, eller som komplement, kan avskärande dike anläggas ovan släntkrönet med ett djup så att det skär av vattenströmningen i det övre magasinet.
