# Besiktningsprotokoll

Försäkringsbesiktning för Anticimex Säljarförsäkrat

| Fastighetsadress:<br>Malmgatan 3 | |

| Besiktningsdatum:<br>2025-05-06 | Protokollnummer:<br>68976395 |

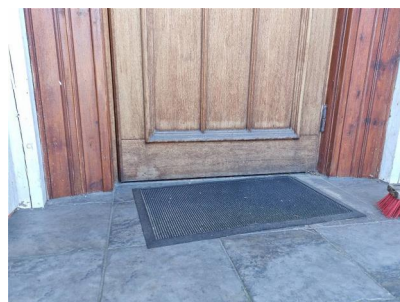
68976395

Avsaknad av tröskelbleck medför att det finns risk för att vatten kan rinna in och orsaka fuktskador på tröskel och/eller i kringliggande vägg och bjälklag.

Entrédörren har ett visst underhållsbehov.

Rekommendation kan vara att tillföra ett tröskelbleck som skyddar tröskeln, samt som skyddar från att fukt tränger in under tröskeln, med skador som följd.
