# Besiktningsprotokoll

## Försäkringsbesiktning för Anticimex Säljarförsäkrat

| Fastighetsbeteckning:<br>Gnesta 81:7 | |
| Fastighetsadress:<br>Skillingagatan 90 | |

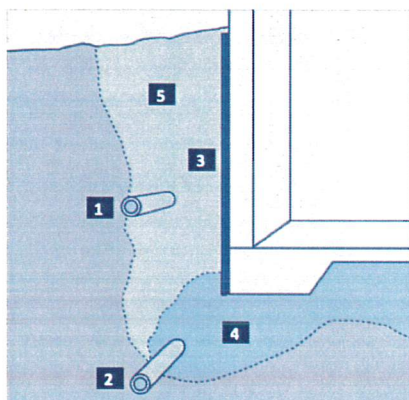
**Fuktspär med asfaltstrykning**

1. Dagvattenledning
2. Dräneringsrör/ledning
3. Fuktskydd – asfaltstrykning
4. Dräneringsmaterial
5. Återfyllnad

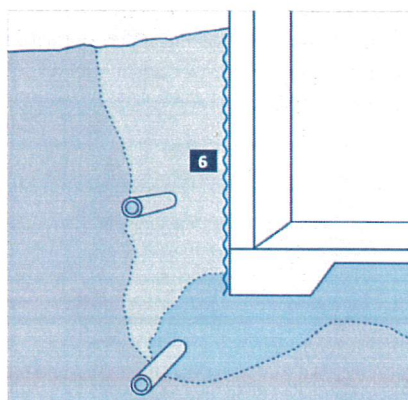
**Fuktspär med HD-polyeten**

6. Fuktskydd – HD-polyeten

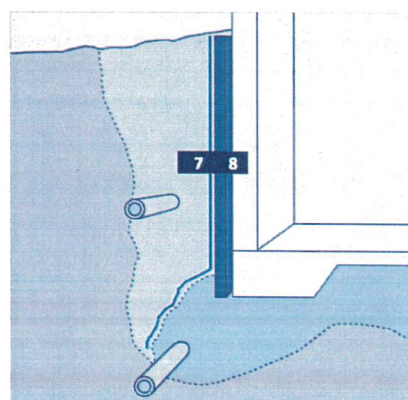
**Fuktspär med fiberduk samt dränerande och isolerande skiva**

7. Fiberduk
8. Fuktskydd – dränerande och isolerande skiva

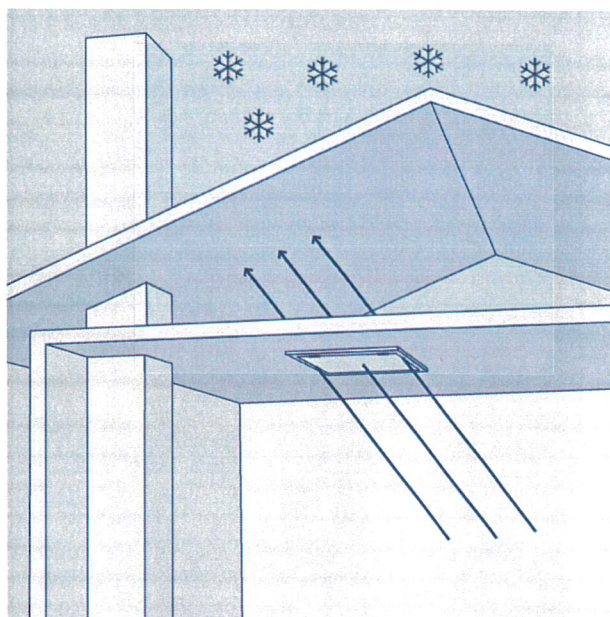
När ett litet tillskott av fuktig luft från bostaden tränger upp, till exempel genom otät vindslucka, till ett ouppvämt, kallt vindsutrymme, kyles luften ned och kondensation kan uppstå. Det kan i sin tur leda till fukt- och mögelskador.
