ÖVERLÅTELSEBESIKTNING

Kalleberga 6:221
Ellebäcksvägen 50, 372 51 Kallinge

Överlåtelsebesiktning av fast egendom enligt jordabalken

Adress	Ellebäcksvägen 50, 372 51 Kallinge
Fastighetsbeteckning	Kalleberga 6:221
Besiktningsnummer/ Uppdragsnummer	MG 2024-06-05/ 03
Typ av besiktning	Överlåtelsebesiktning Nivå 1
Uppdragsgivare	Frosina Lazareva
Fastighetsägare	Frosina Lazareva
Besiktningsman	Marco Gustafsson Byggingenjör SBR överlåtelsebesiktning och entreprenadbesiktning marco@mghusbesiktning.se www.mghusbesiktning.se 070 34 25 308
Besiktningsdag	2024-06-05
Närvarande	Nikola Lazarev Weronika Kwasniewska Johan Styrsvik/ Husman Hagberg
Väderlek	Ca 19° C och klart, 63 % Relativ Luftfuktighet

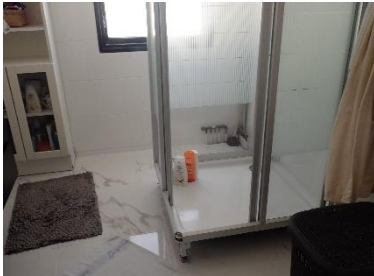
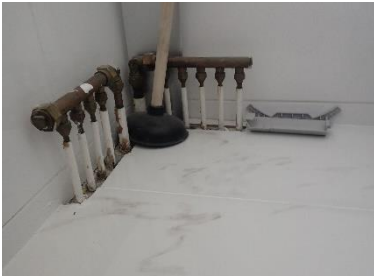
Trapp till övre plan	Inget övrigt att notera.
Övre hall	Inget övrigt att notera.
Vardagsrum	Inget övrigt att notera.
Kök	<p>Det rekommenderas att läckagestråg monteras under diskmaskin och i eller under diskbänkskåpet med täta anslutningar mot rörgenomföringar. Detta för att minska risken för fuktskador vid eventuellt läckage. Alternativt och som komplement kan vattenlarm monteras.</p> <p>Vid fuktindikering som utfördes i utrymmet noterades inga förhöjda fuktvärden.</p>
Matrum	Inget övrigt att notera.
Sovrum 1	Inget övrigt att notera.
Sovrum 2	Inget övrigt att notera.
Sovrum 3	Inget övrigt att notera.
Dusch/ Wc	<p>Utrymmet har ett äldre tätskikt och golvbrunn. Renoveringsbehov finns framåt på grund av att teknisk livslängd är passerad. Då duschkabin är monterad i utrymmet så minskar det risken för skador. Se riskanalys 3.</p> <p>Fallet på golvet mot golvbrunnen är i utrymmet flackt. Rörgenomföringar genom golv. Mekanisk frånluftsventilation är ej monterad i utrymmet.</p> <p>Vid fuktindikering som utfördes i utrymmet noterades inga förhöjda fuktvärden.</p>
