# ÖVERLÅTELSEBESIKTNING

Grenadjären 40  
Valhallavägen 11, 371 41 Karlskrona

Överlåtelsebesiktning av fast egendom enligt jordabalken

Adress	Valhallavägen 11, 371 41 Karlskrona
Fastighetsbeteckning	Grenadjären 40
Besiktningsnummer/ Uppdragsnummer	MG 2024-10-14/ 01
Typ av besiktning	Överlåtelsebesiktning Nivå 1
Uppdragsgivare	Daniel Silander, Charlotte Cecilia Margareta Silander
Fastighetsägare	Daniel Silander, Charlotte Cecilia Margareta Silander
Besiktningsman	Marco Gustafsson MG Husbesiktning AB Byggingenjör SBR överlåtelsebesiktning och entreprenadbesiktning marco@mghusbesiktning.se www.mghusbesiktning.se 070 34 25 308
Besiktningsdag	2024-10-14
Närvarande	Charlotte Cecilia Margareta Silander Amanda Bergljung/ Husman Hagberg Jimmie Flintzberg/ MG Husbesiktning
Väderlek	Ca 10° C och mulet/ regn, 99 % Relativ Luftfuktighet

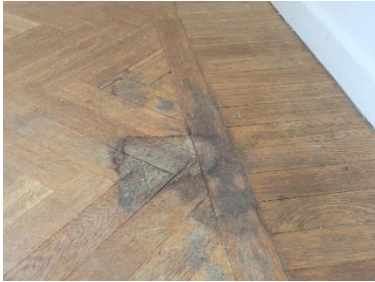
Hall	Inget övrigt att notera.
Bad/ Wc	Vid fuktindikering som utfördes i utrymmet noterades inga förhöjda fuktvärden vid besiktningstillfället.
Vardagsrum	Inget övrigt att notera.
Matsal	Missfärgning på golv. Vid fuktindikering noteras torrt vid besiktningstillfället.
