# ÖVERLÅTELSEBESIKTNING

## Östra Rödeby 2:116 Högalundsvägen 9, 373 43 Rödeby

Överlåtelsebesiktning av fast egendom enligt jordabalken

| Besiktningsnummer/<br>Uppdragsnummer | MG 2025-04-22/ 01 |

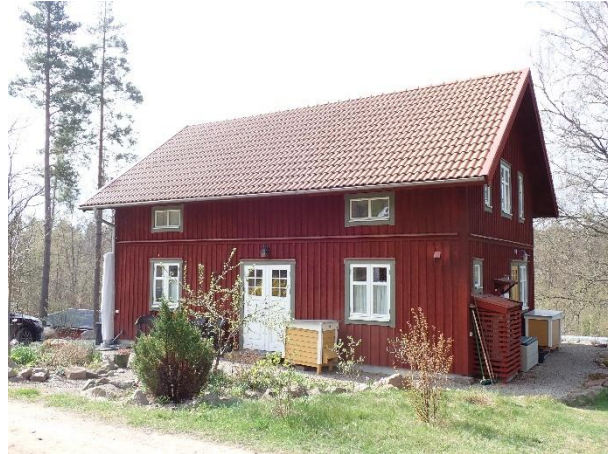
## KOMPLEMENTHUS

| Utvändigt | <p>Takbeläggning bedöms utan anmärkning.<br/>Takbeläggningen är besiktigad från mark på grund av ej taksäkerhet/ steg.</p> <p>Träpanel bedöms i ok skick och har ett målningsbehov i närtid.<br/>Fönster är utan anmärkning.</p> <p>Vinden är isolerad med lösull och är utan anmärkning.<br/>Snedtak är ej möjligt att besiktiga.</p> |

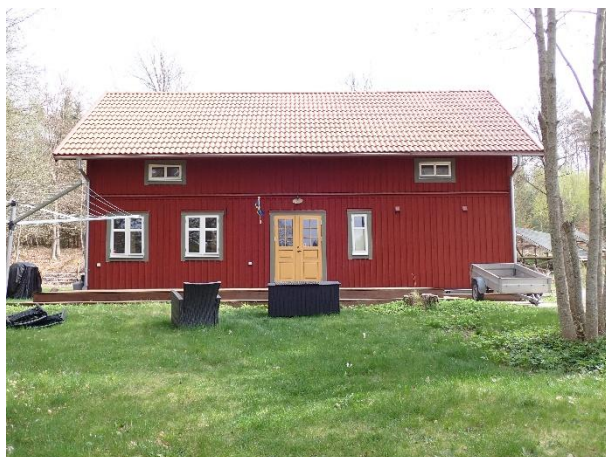
## GÄSTHUS

| Utvändigt | <p>Takbeläggning bedöms utan anmärkning.<br/>Takbeläggningen är besiktigad från mark på grund av ej taksäkerhet/ steg.</p> <p>Träpanel bedöms i ok skick och har ett målningsbehov i närtid.<br/>Fönster är utan anmärkning.</p> <p>Vinden är isolerad med lösull och är utan anmärkning.<br/>Snedtak är ej möjligt att besiktiga.</p> |
