Mätprotokoll - Mårdstigen 11 - Fuktmätning av betongplatta och syllar

Mårdstigen 11 Kalix

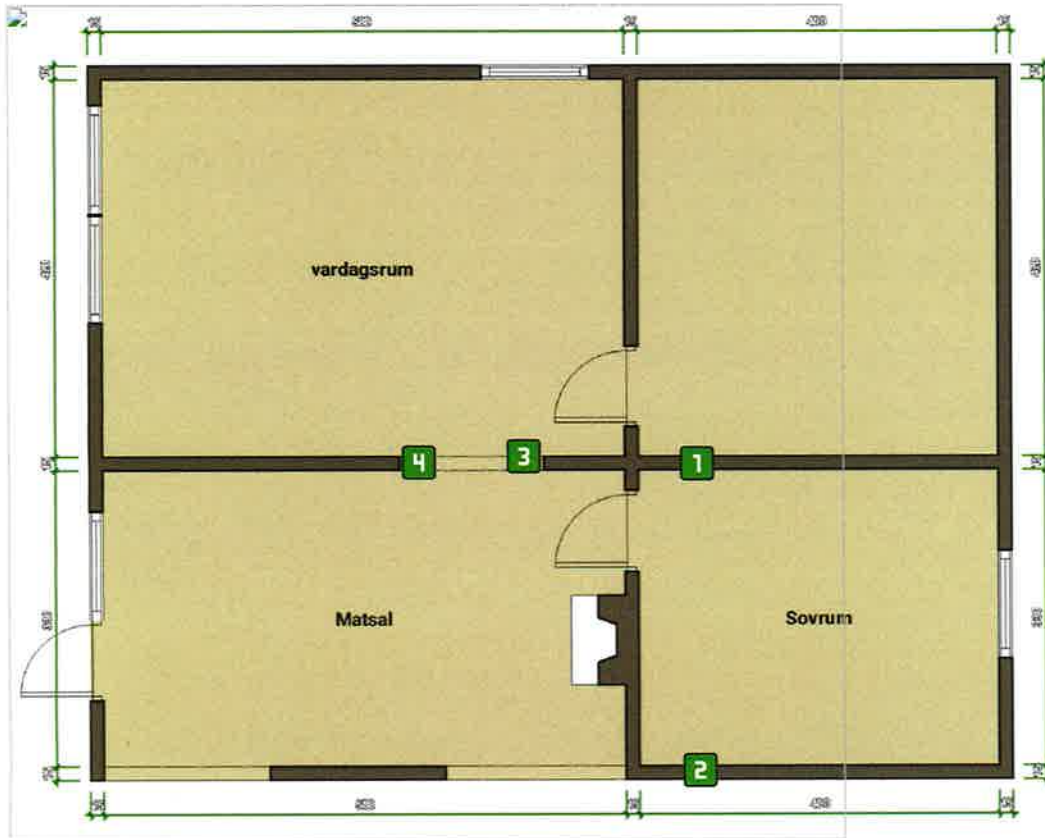
Golvkonstruktionen är en betongplatta på mark med ovanliggande isolering och klassas därmed som en riskkonstruktion. På grund av konstruktionens utformning kommer betongplattans fuktvärde att variera under årets olika årstider.

I samband med fuktmätning av betongplattan utfördes även en fuktmätning av syllar som påvisade godkända fuktkvotvärden för konstruktionen.
