ÖVERLÅTELSEBESIKTNING

Säljklar Total - HH Jönköping

JÖNKÖPING TRÅNGHALLA 3:335

Trånghallavägen 88
564 36 BANKERYD

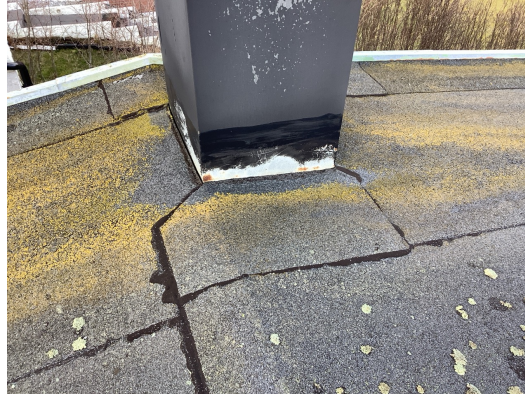
Plåtanslutningar på tak.

Då plåtanslutning på byggnadens tak saknas bör en fackman kontaktas för vidare konsultation. Det bör finnas uppvik av takpapp vid genomföring samt plåtdetalj som överlappar.
