Besiktningssprotokoll

Fastighetsbeteckning: Furan 10	
Fastighetsägare: Ola Nilsson	
Fastighetsadress: Smålandsgatan 5A	
Postnummer: 331 32	Ort: Värnamo

Byggnadsbeskrivning Bostadsbyggnad

Byggnadsår: 1938	Fönster: 2- och 3-glasfönster
Ombyggnad/Tillbyggnad:	Ventilation: Självdrag (S)
Hustyp, antal våningar: Villa, 2-plan med källare	Värmesystem: Fjärrvärme
Taktyp, takbeläggning: Sadeltak, betongpannor	Grundkonstruktion: Källare
Stomme, material: Betong/trä	Terrängförhållanden: Trädgårdstomt
Fasad: Stående träpanel	Garage: Fristående dubbelgarage

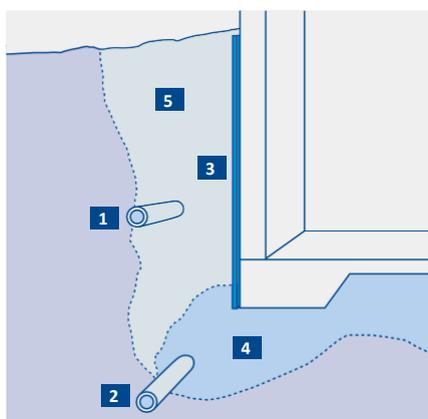
Fuktspärri med asfaltstrykning

1. Dagvattenledning
2. Dräneringsrör/ledning
3. Fuktskydd – asfaltstrykning
4. Dräneringsmaterial
5. Återfyllnad

Eftersom källarens utvändiga fuktskydd (dagvattensystem, dräneringssystem samt källarytterväggarnas utvändiga fuktskydd) delvis är äldre, så kan systemet ha nedsatt funktion. Detta ökar risken för invändiga fuktskador i källaren.

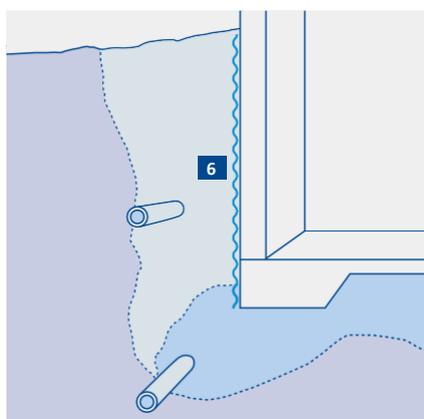
Fuktspärri med HD-polyeten

6. Fuktskydd – HD-polyeten

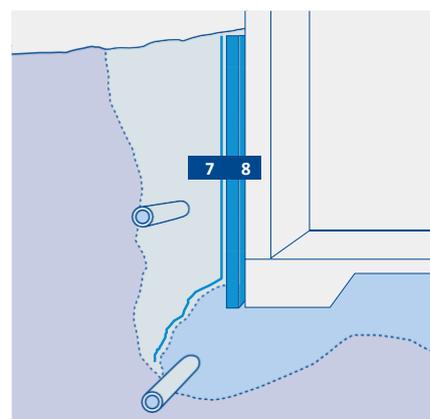
Fuktspärri med fiberduk samt dränerande och isolerande skiva

7. Fiberduk
8. Fuktskydd – dränerande och isolerande skiva
