## Överlåtelse-/Förhandsbesiktning

Jakobsberg 2:1555, Järfälla  
Hovvägen 20

Stockholm 2025-02-11  
Nisse Nielsen

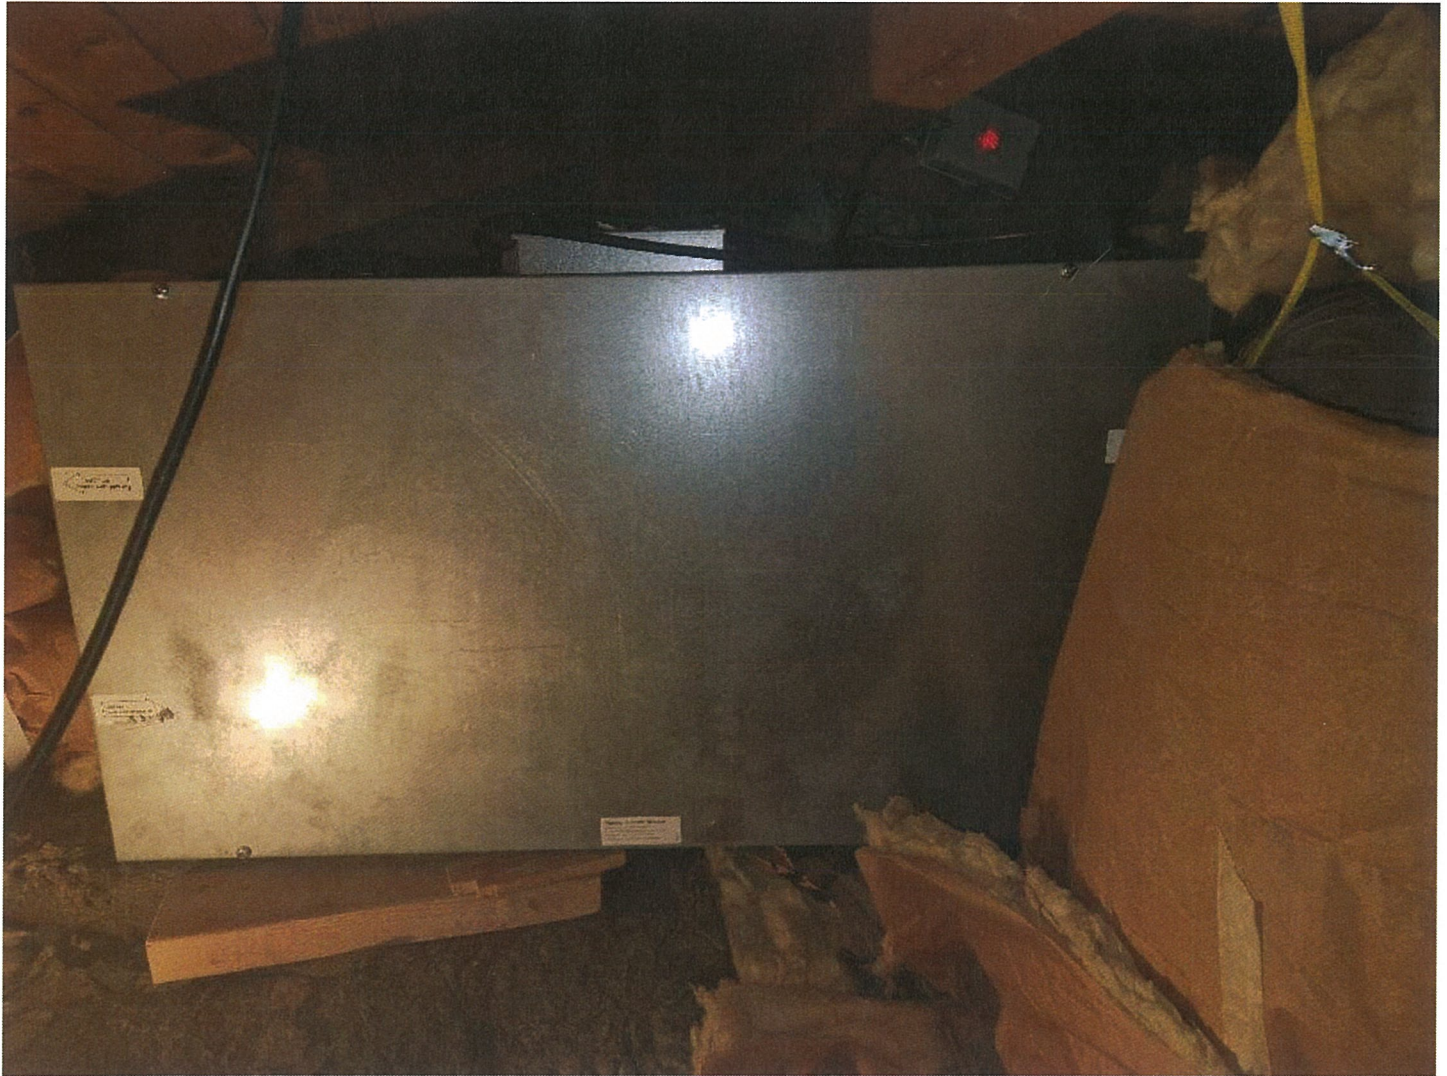
## Utförande av Service

- Ockulär-kontroll:
  - Fläktar.
  - VVX.
  - Tätlistor.
  - Borstlistor.
  - Drivrem/Rotor-rem.
  - Tätlistor.
  - Styrkort.
  - Föreglingar.
  - Temperaturgivare.
- Funktionskontroll
  - Uppstarts-sekvens.
  - Temperaturer.
  - Test av funktioner.
  - Avläsning av värden.
  - Kontroll av missljud.
