PM GEOTEKNIK  
VILLATOMTER KOLKAJEN, NYBORG

SLUTRAPPORT  
2021-10-05

UPPDRAG 318225, Geoteknisk undersökning villatomter Kolkajen, Nyborg

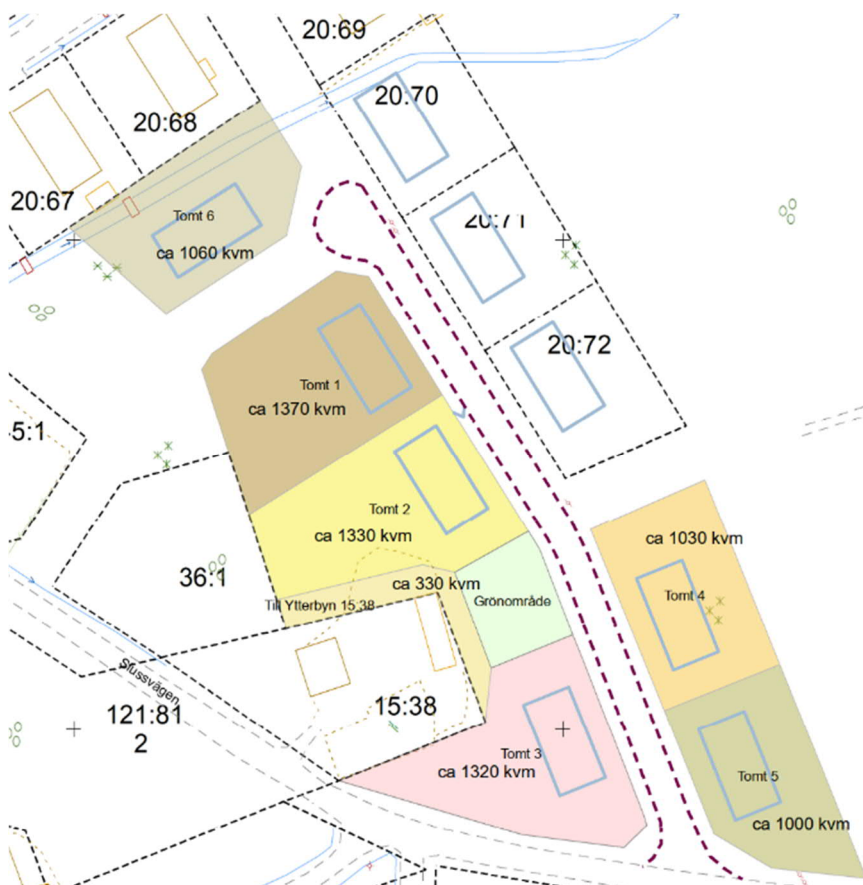
Figur 2 Urklipp från avstyckningskarta Ytterbyn 20:19 (Kiruna kommun, 2021-09-13).

De planerade tomterna där undersökningar är genomförda består av tomt 1–6, samt fastigheterna 20:70–20:72 enligt Figur 2 nedan. På de totalt nio tomterna planeras fristående villor att anläggas. Även en gata med vändplan samt vatten och avlopp planeras att anläggas genom det undersökta området. Samband med anläggandet av nytt vatten och avlopp i området kommer befintliga tryckavlopp inom området ersättas och dras om för att passa in mot fastigheterna.

På tomt 5, belägen närmast Slussvägen i raden närmast vattnet, går det idag en avloppsledning tvärs över tomten. I samband med anläggande av gata och VA i området kommer denna tas ur bruk. Geoteknisk kan denna ledningsgata avvika från utförd undersökning vilket bör beaktas innan byggnation.

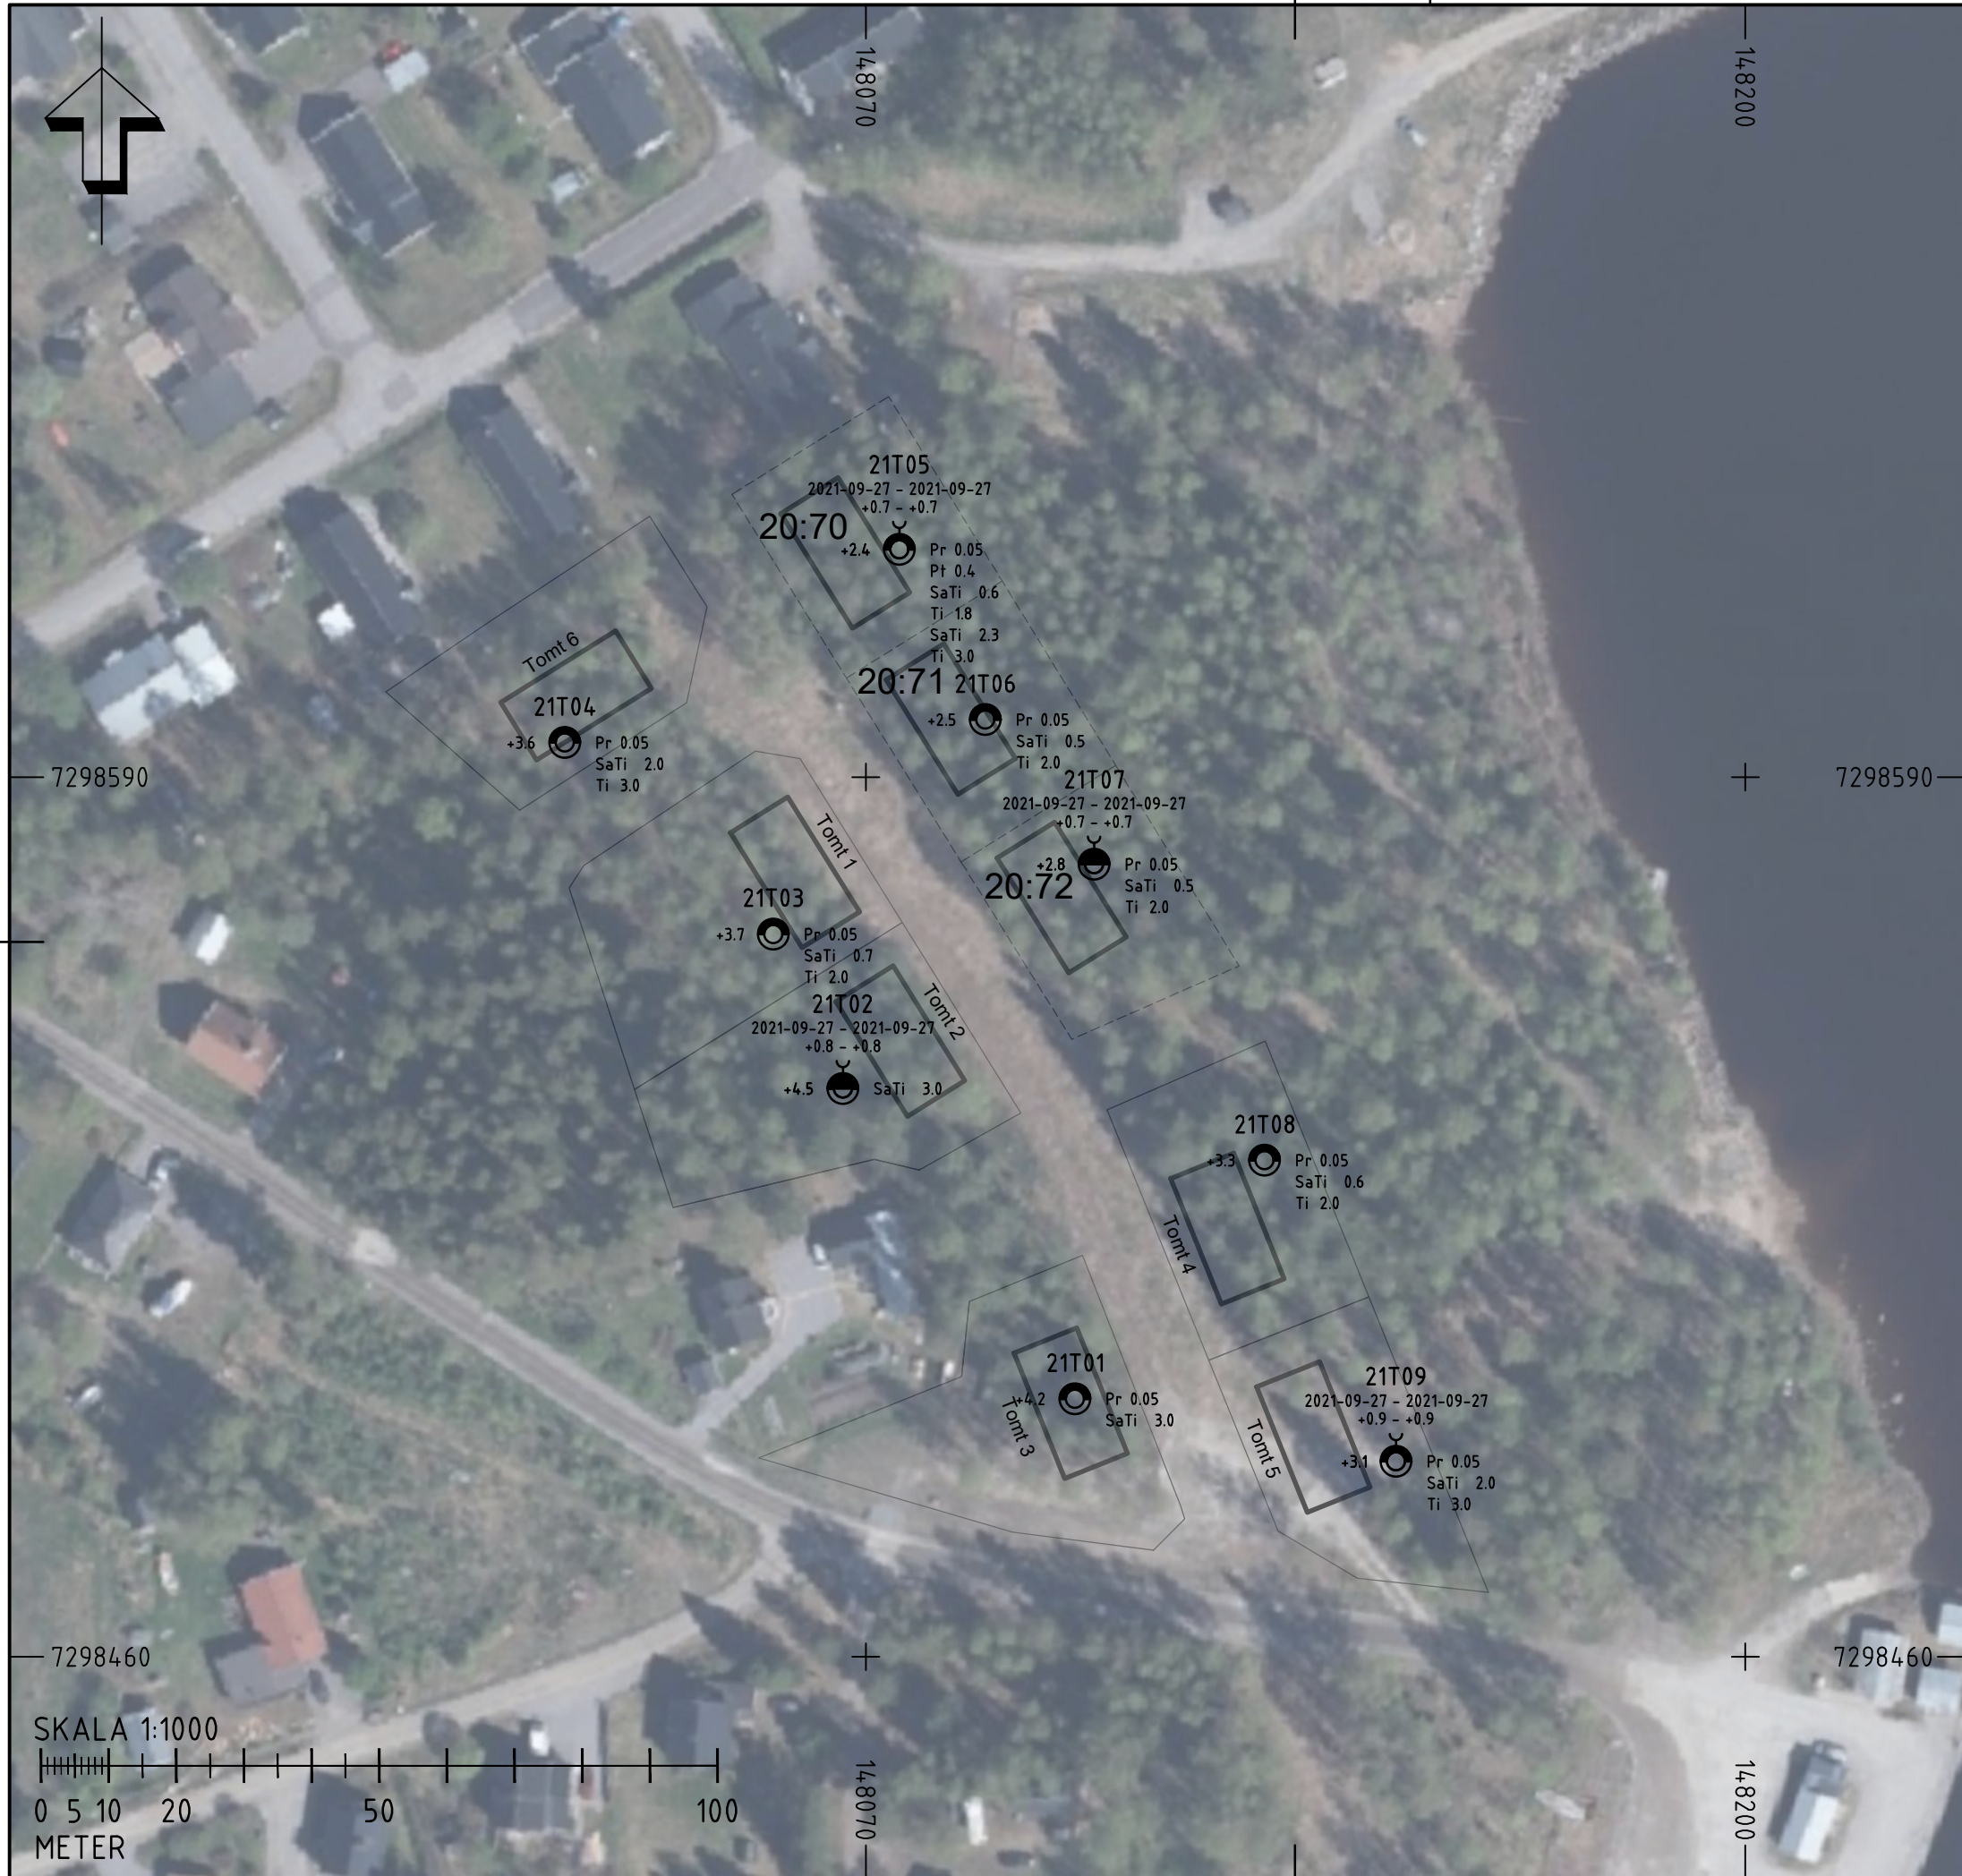
### KOORDINATSYSTEM

PLAN: SWEREF99 23 15  
HÖJD: RH2000

Beteckning	Typ, skala	Datum	Rev. datum
G-12-1-01	Detaljerad plan, 1:1000 (A3)	2021-10-05
