## **Kulturhistorisk inventering av Gamla Smögen, Sotenäs kommun, Västra Götalands län**

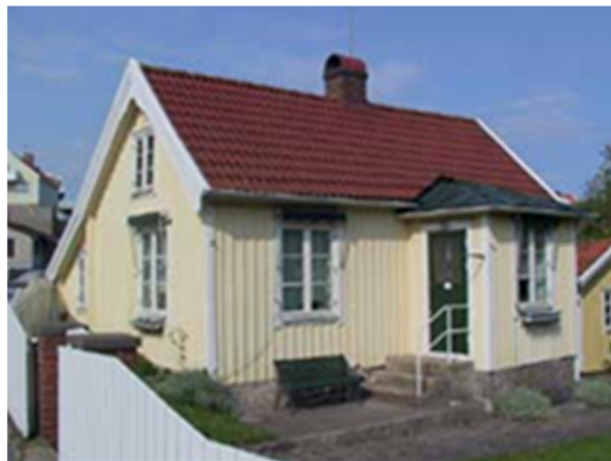
Under slutet av 1700-talets blev enkelstugan/enkelhuset den vanligaste husformen på Smögen. Byggnaden bestod av ett kök och ett rum, stugan. Enkelhusen byggdes till under årens lopp och år 1941 fanns åtta enkelhus kvar på ön. I skrivande stund byggs det sista av dem om till oigenkännlighet.

*Illustration och foto ovan visar exempel på enkelhus<sup>16</sup>.*

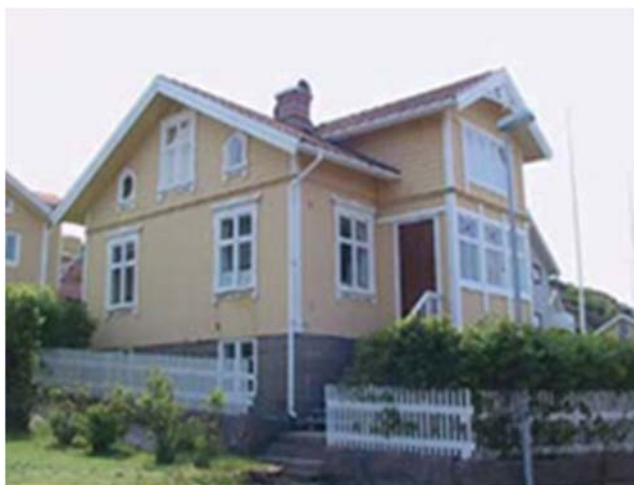
Illustration och foto ovan visar en variant av dubbelhus<sup>17</sup>.

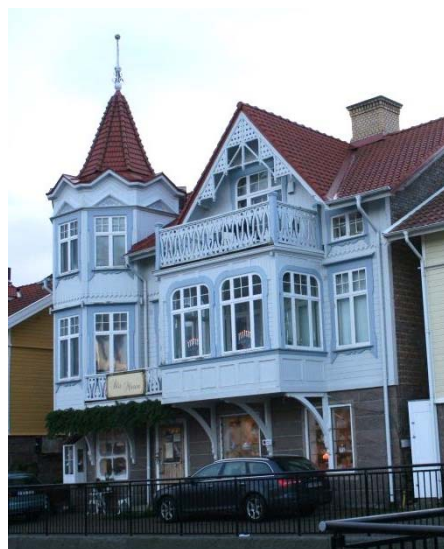
Runt sekelskiftet 1900 byggs stora bostadshus som ges dekorativa utsmyckningar av snickarglädje, tornhuvar och stora verandor. Dessa villor som framför allt ligger vid torget och längs Brunnsgatan har influenser från nationalromantik och schweitzerstil men har också drag från det traditionella dubbelhuset. Dessa bostadshus är byggda både för boende och för representation. En influens för dessa byggnader på Smögen är byggmästare Algot Larsson som år 1906 återvände från Amerika och tog med sig inspiration från nordamerikanska byggnader.

Planritningen ovan visar den friare planlösning som tillämpades i sekelskiftesvillorna<sup>18</sup>. Fotot ovan visar en av sekelskiftesvillorna på Stolpegatan vid torget på Smögen.

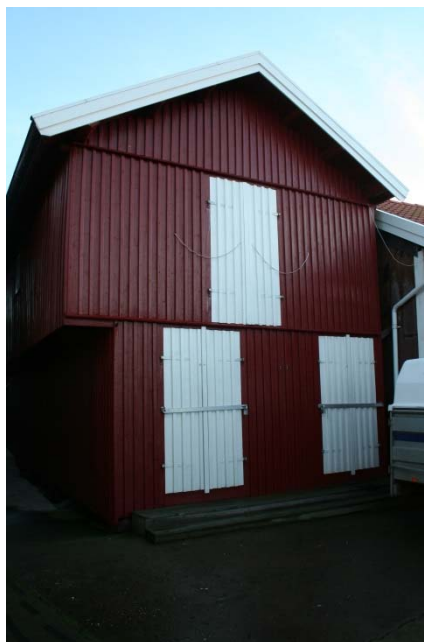
Sjöboden är en mindre förrådsbyggnad för båt och fiskeredskap placerad nära vattnet. Marken omkring har betraktats som gemensam och bodarna har uppförts tätt. Sjöbodarna står i utsatta lägen och har varit enkla konstruktioner främst med sadeltak men också pulpettak. Nya byggnader har uppförts när så krävts men framför allt har bodarna underhållits kontinuerligt med det material som funnits att tillgå. Många bodar har uppförts som förråd av olika slag utan primär koppling till fiske. Bodar och sjöbodar förekommer både i en och två våningar. På de bodar som försetts med en andra våning kan denna ligga utskjutande över första våningen. Magasinsbyggnader har uppförts för fiskberedningsindustrierna och sjöfartens behov av lokaler för produktion och frakt. På Smögen har denna bebyggelse framförallt lokaliserats till de östra delarna och till Kleven även om ett par större bodar och magasin står längs Smögenbryggan.

Illustrationen ovan visar ett exempel på en planlösning av en bod med ingång på båda kortsidorna<sup>19</sup>. Fotot visar en bod på Smögen.

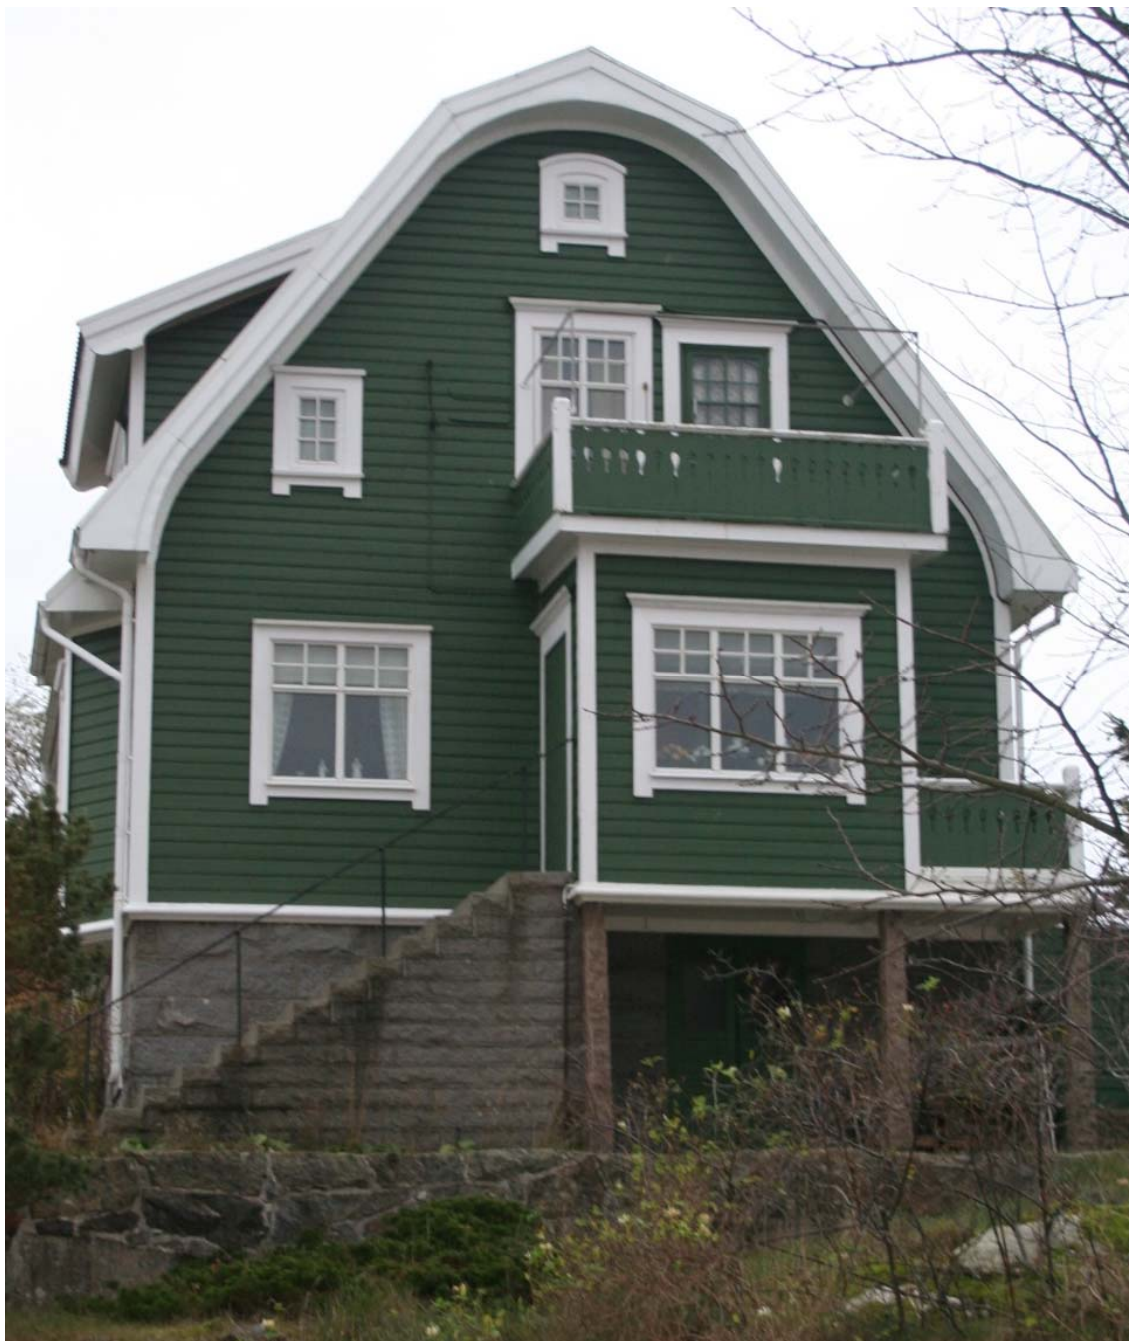
### Smögengavel

Vindskivorna på taket har getts ett rundat möte i stället för ett rakt och spetsigt (jämför med bild Smögentrappa sidan 28). Rundade vindskivor förekommer främst på sekelskiftesvillor.

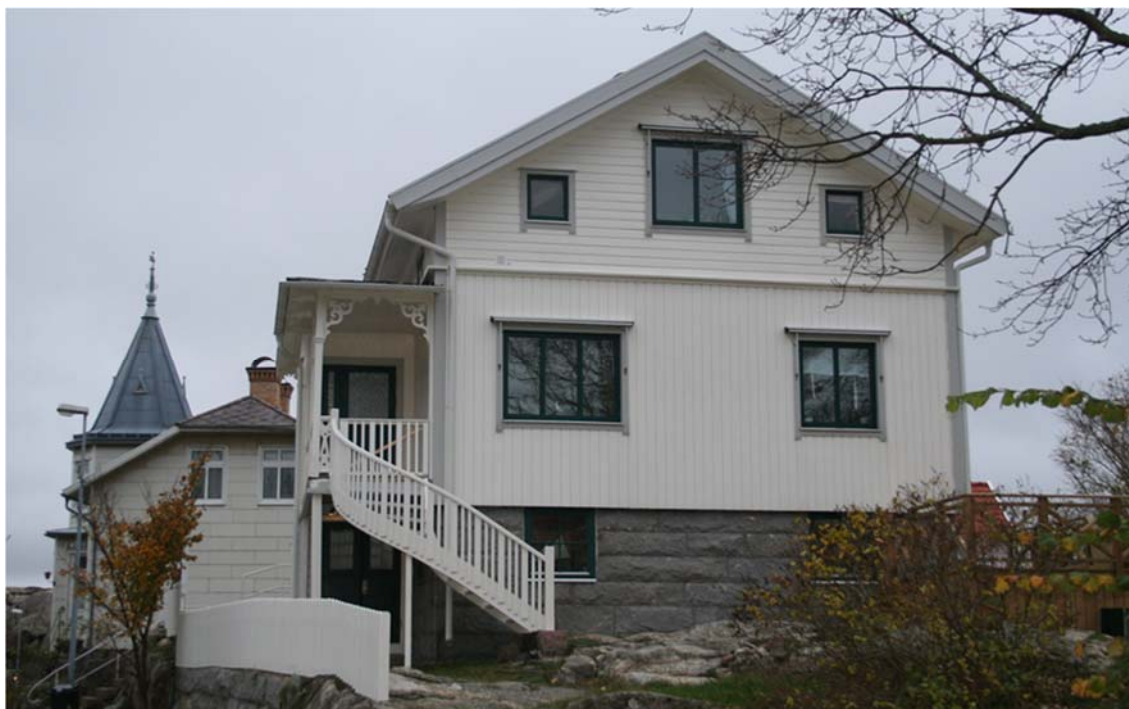
### **Smögentrappa**

Svängd entrétrappa som leder från marken till den första bostadsvåningen av trä. Hus med Smögentrappa har i regel hög, murad och inredd källarvåning.

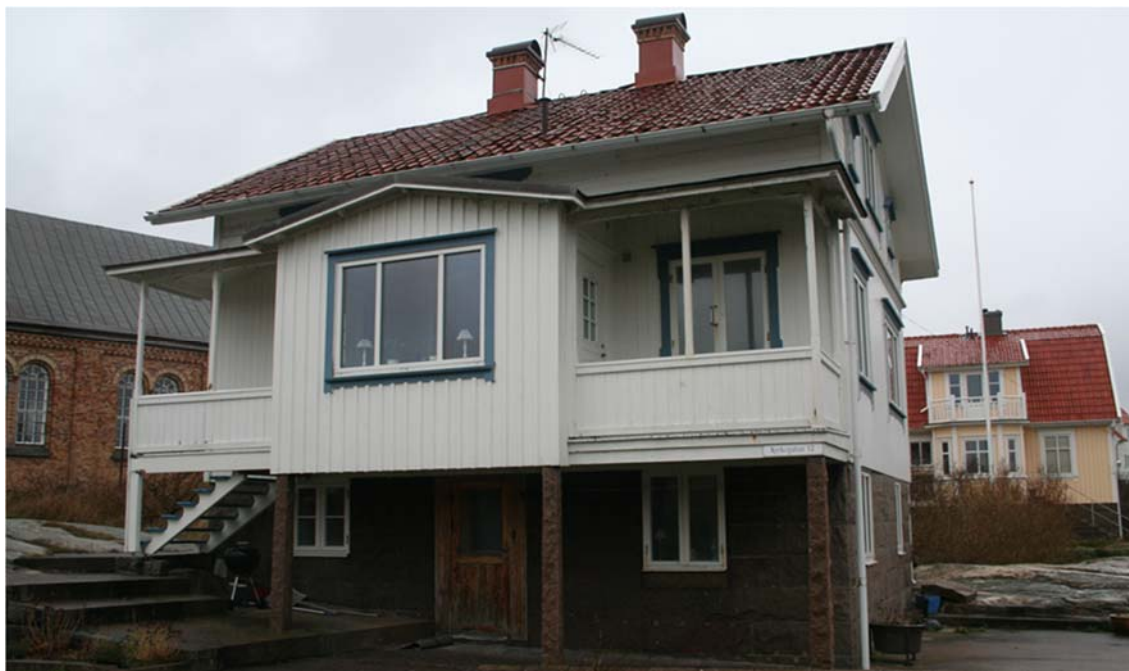
### **Smögenveranda**

Förekommer ofta tillsammans med smögentrappa och består av en utbyggd förstukvist som åt ena hållet nås från trappan och åt andra hållet leder till en balkong. Ofta har dessa verandor tak.

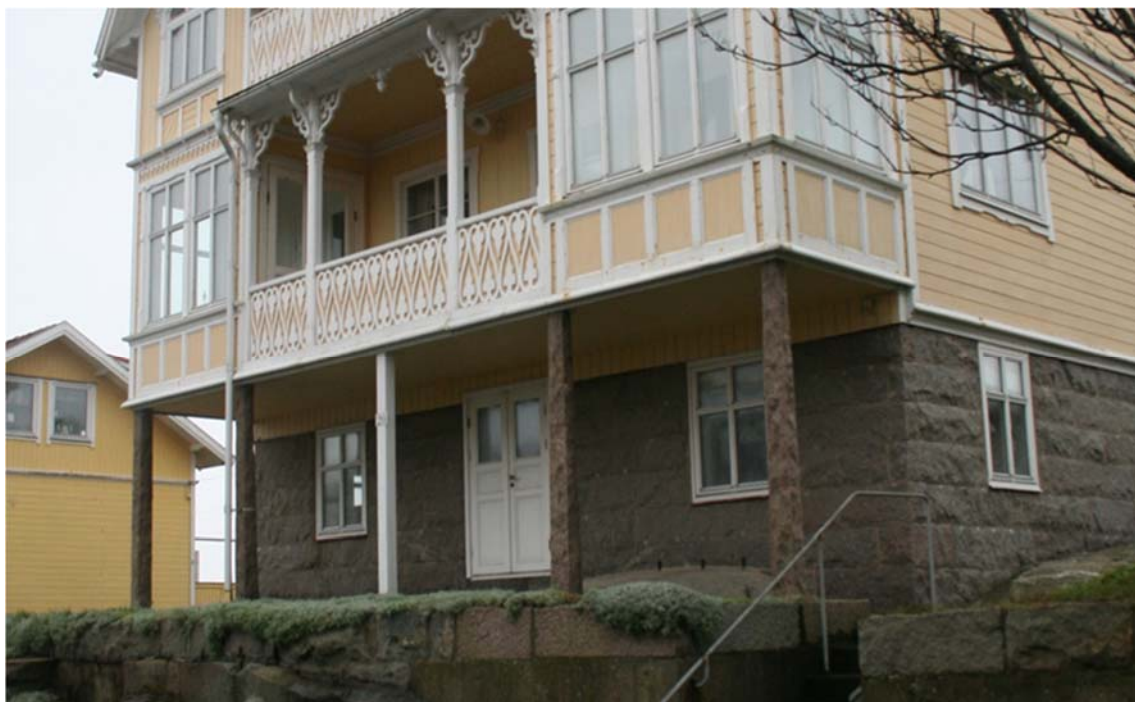
### **Smögenpelare**

Pelare, ofta av granit, som bär upp en (Smögen-) veranda. Förekommer främst på sekelskiftesvillor.

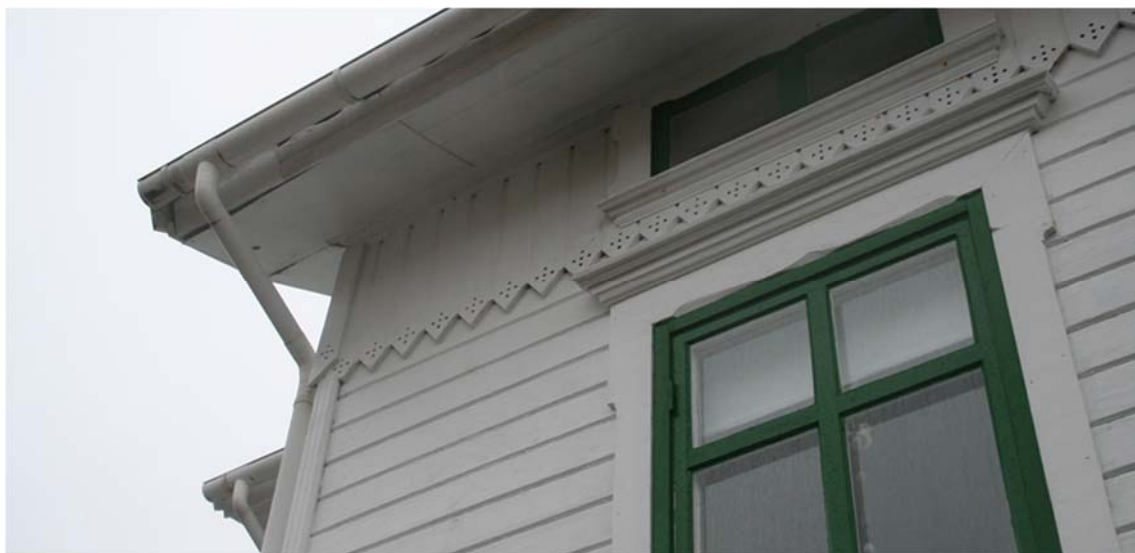
### **Smögenspets**

Dekoration i form av diskret snickarglädje i form av hålmönster, placerad kring fönster eller i takfot. Förekommer främst på mindre dubbelhus med låg stengrund.

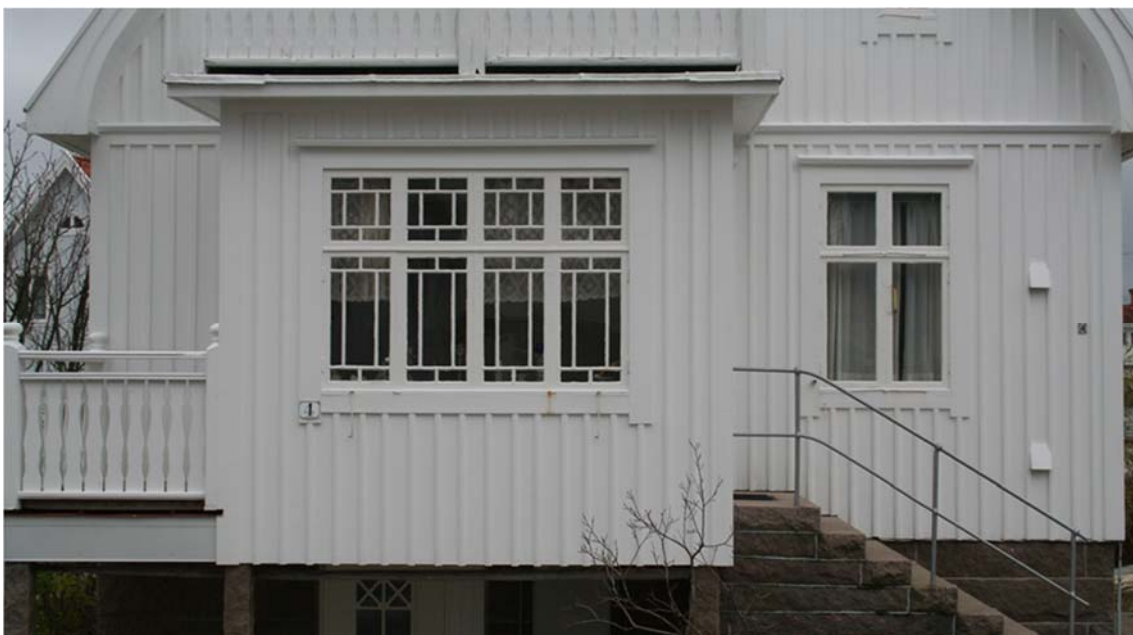
**Smögenspröjs**

Spröjsade rutor, vanligen på veranda, med vertikala, smala glaspartier vilka upptill och nertill avslutas med småspröjsade rutor. Förekommer främst på sekelskiftesvillor.

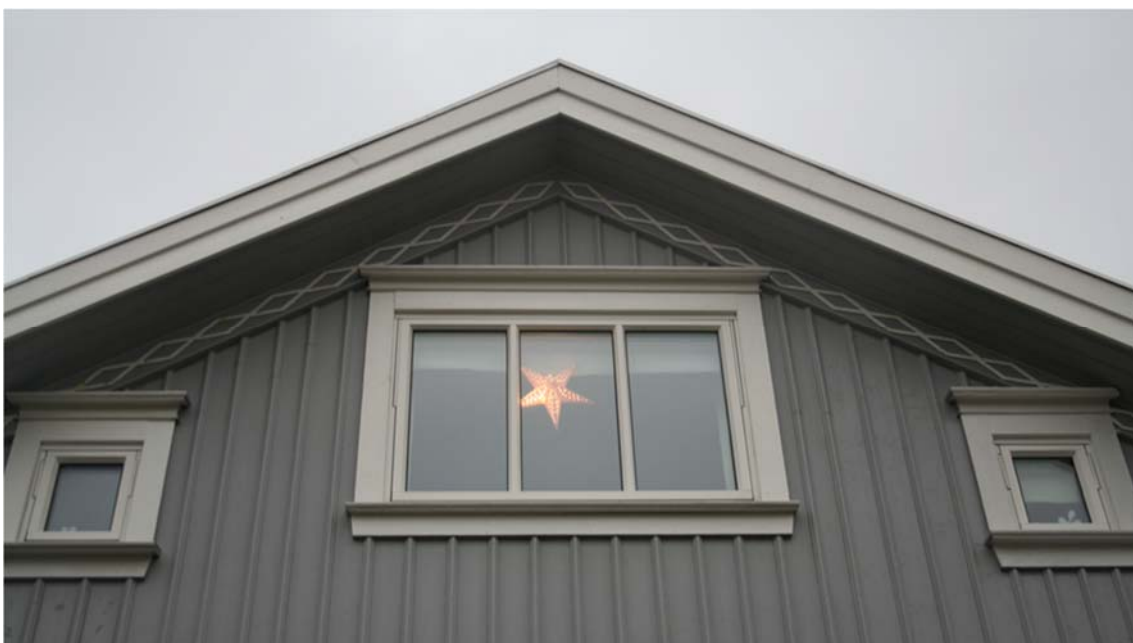
**Smögenromber**

Dekoration i form av diskret snickarglädje i form av romber, placerad kring fönster eller i takfot. Förekommer främst på mindre dubbelhus med låg stengrund.

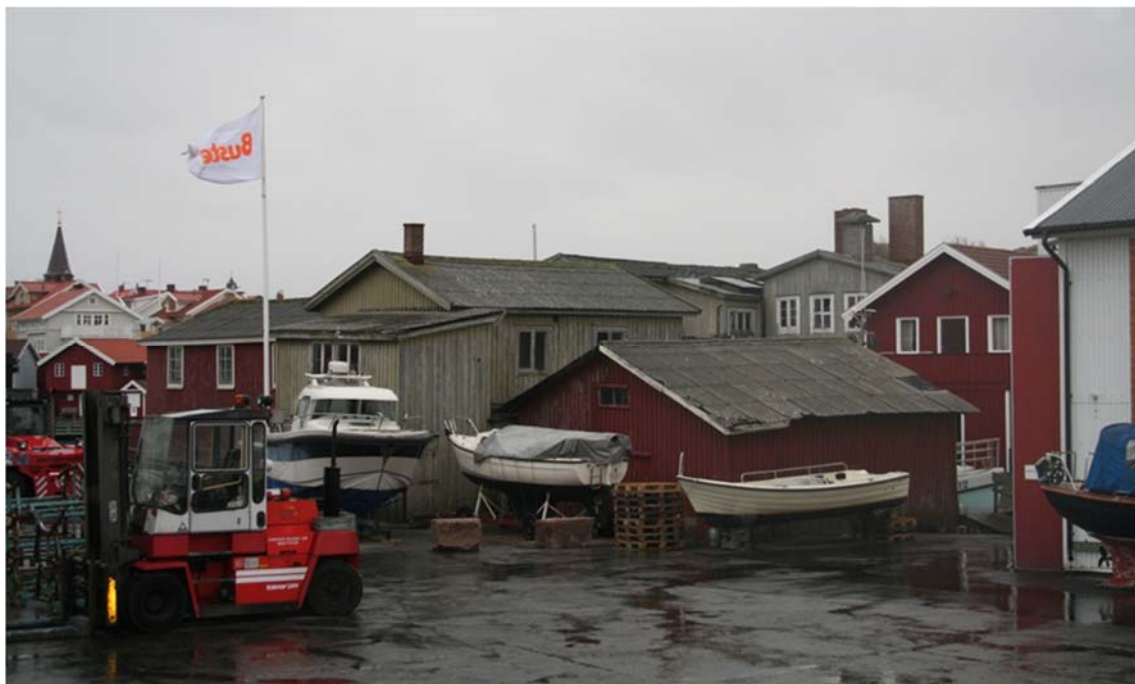
*Ovan ses den äldre magasinsbebyggelsen på Kleven. Till höger i bild anas en modern verksamhetsbyggnad, en fortsättning av verksamhetstraditionen på Kleven.*

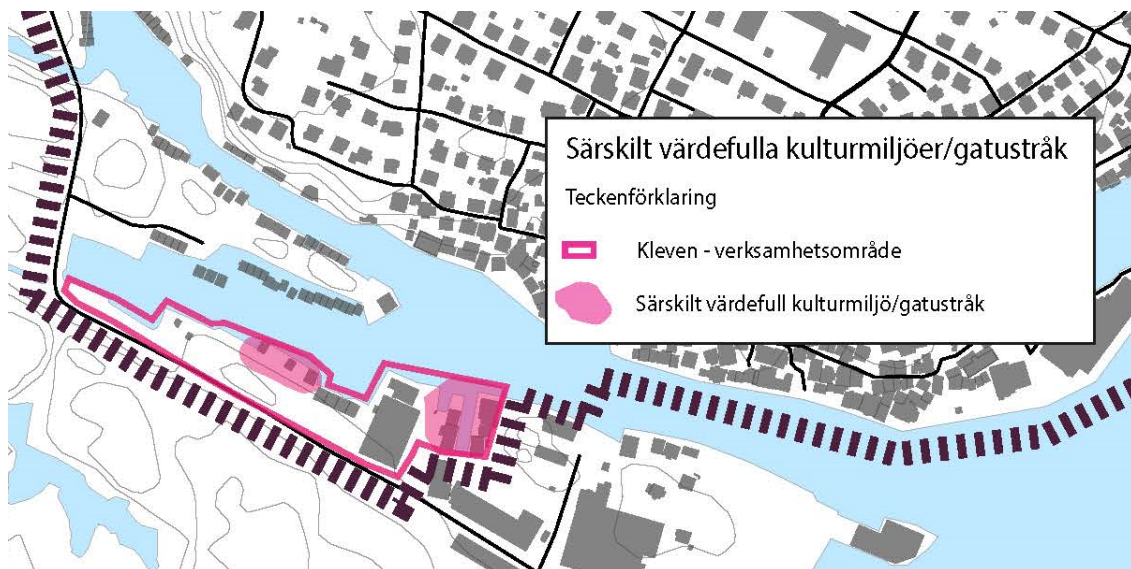
Karta redovisande värdefulla kulturmiljöer inom årsring 1.

### Karakteristiskt för Kleven

Karakteristiskt är det rena verksamhetsområdet och avsaknaden av enskilda bostäder. Bebyggelsen är enkel och stram (den äldre av trä och den yngre vanligen av plåt) omgiven av bergspartier, med allmänt tillgängliga träbryggor framför. Vidare är det obebyggda bergområdet i söder viktigt även för kulturmiljön genom sin tydliga avgränsning av samhället. Klevens verksamhetsområde upplevs nu som den sista utposten innan naturen tar vid.

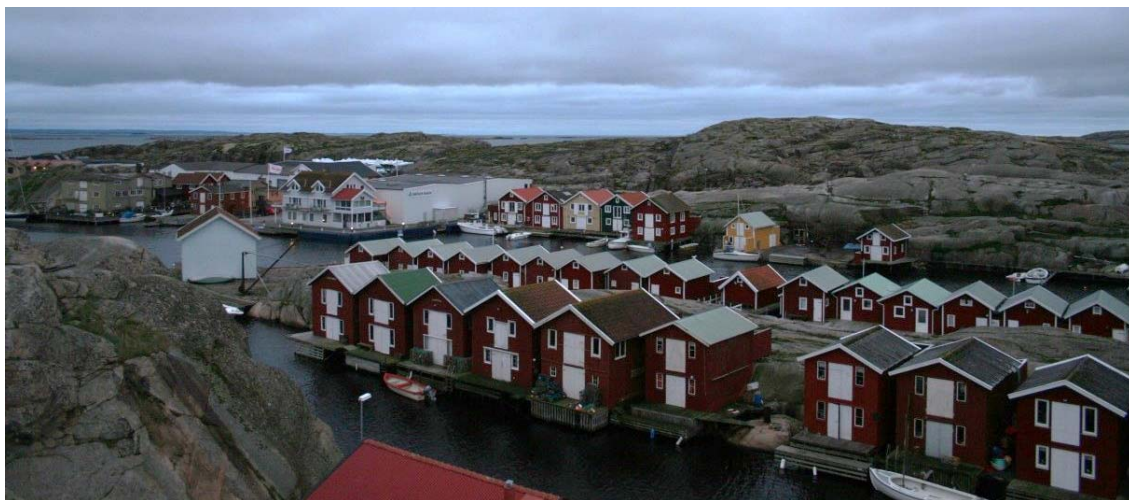
*Bodarna på Lännudden och det magasin som omkring 1930 byggdes om till rökeri.*

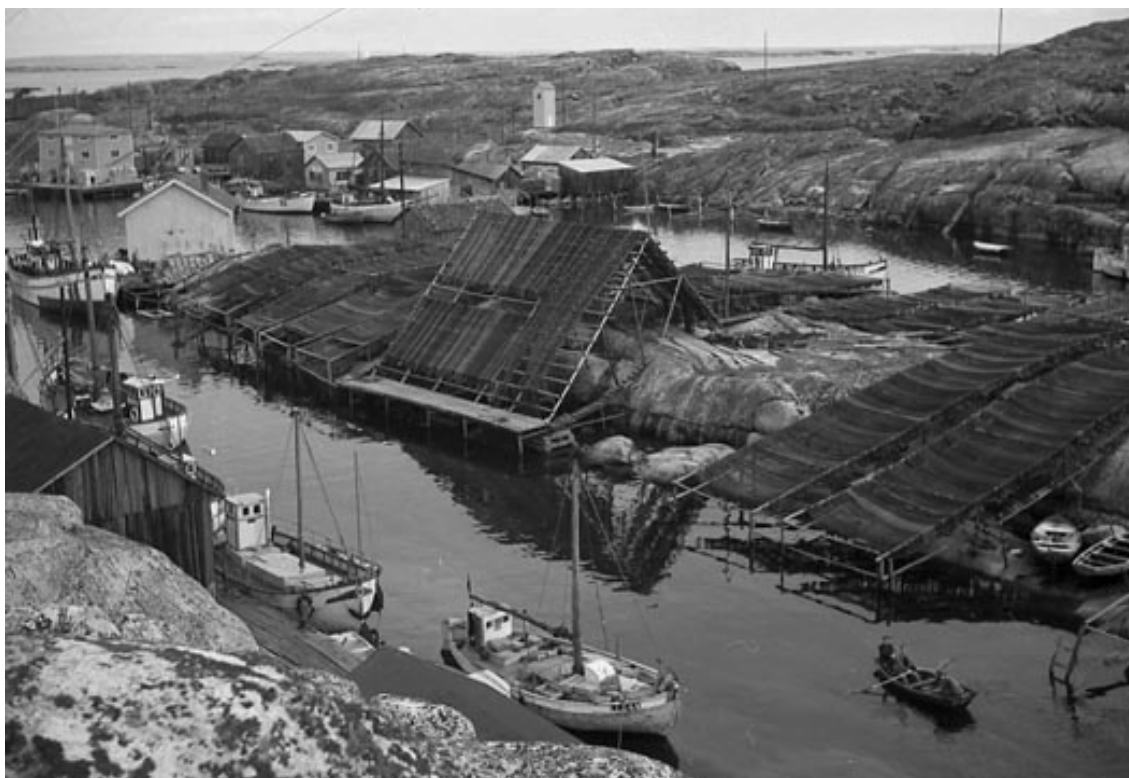
*Fotografi av Lännudden, troligtvis 1940-tal. Smögens Hembygdsförenings Bildarkiv.*

Under början av 1900-talet användes Lännudden för att torka redskap på träställningar, så kallade vadbockar och garnräckor. På 1930-talet fanns endast ett fåtal bodar

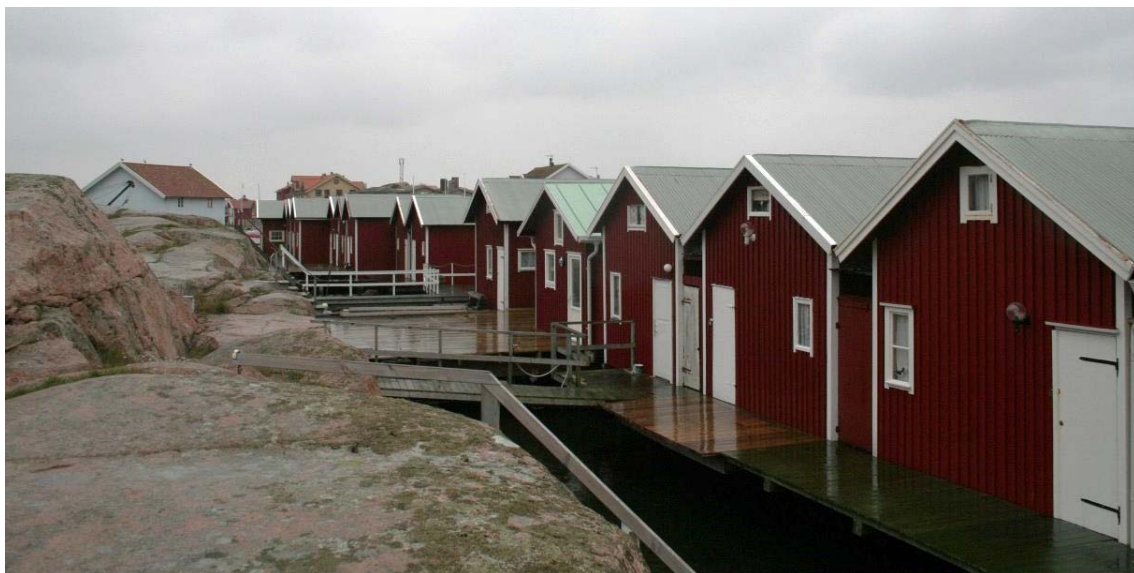
*Sjöbodarna på Lännudden står på pålar i vattnet. För att nå respektive bod får man klättra över berghällarna.*

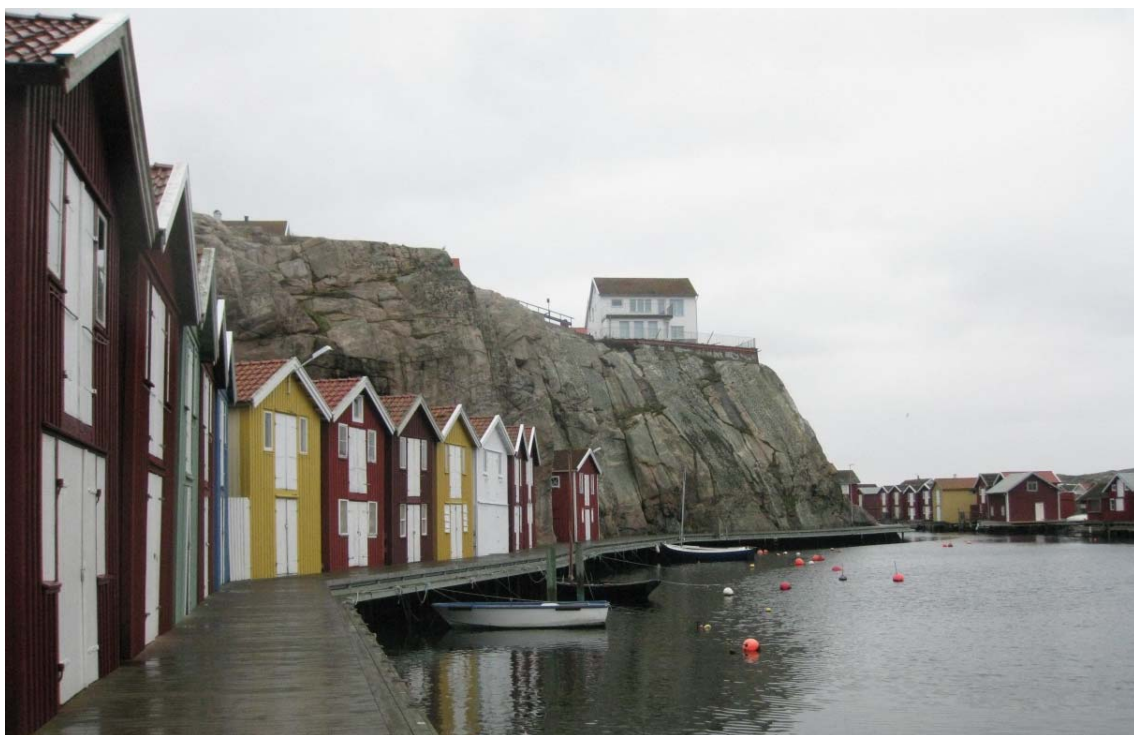
*Sjöborna är tätt placerade längst in i den naturliga hamnen mellan Smögenön och Lännudden. Längre ut står de glesare och grupperade.*

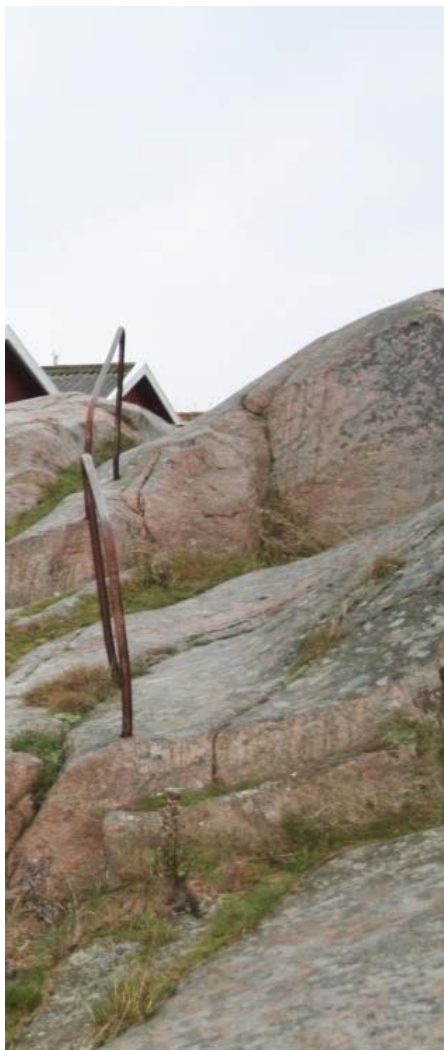
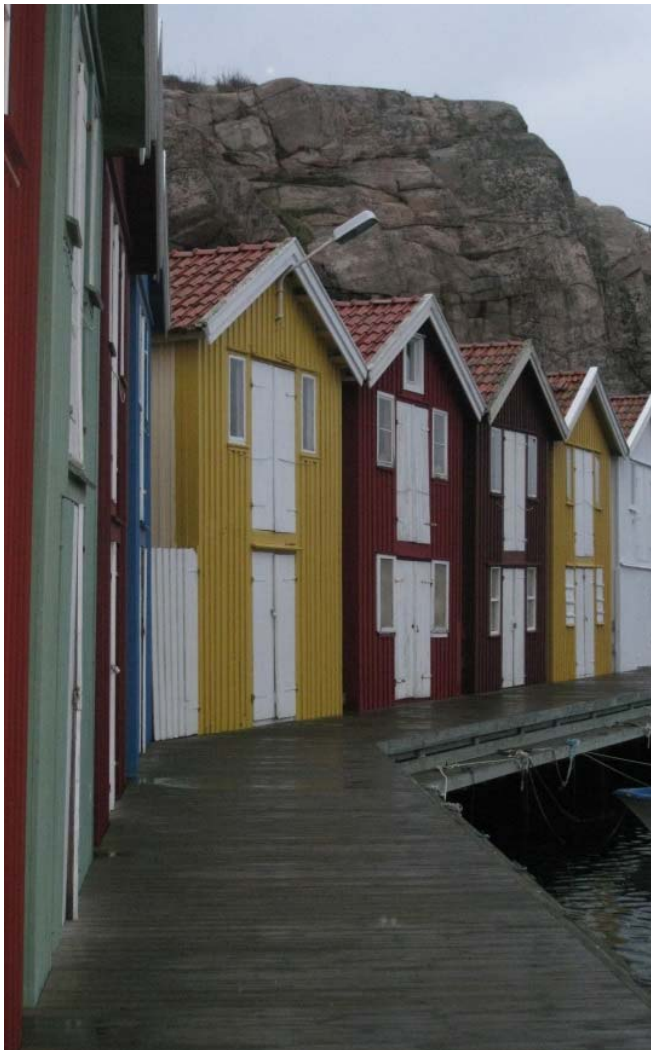
*Vänster: ut på Lännudden finns ingen anlagd väg. Bodarna nås från den nakna berghällen och den gående får här och var hjälp av räcken nedslagna i berget.*

*Höger: sjöbodsbebyggelsen ligger kloss an mot berget med en allmän brygga framför.*

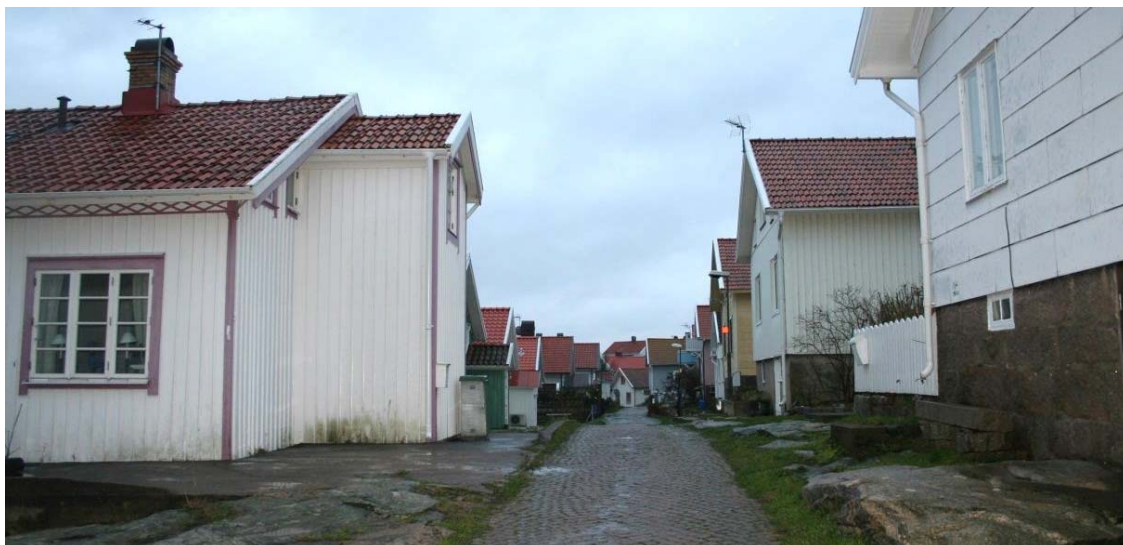
*Bilden visar Bredabergs ordningsamt placerade byggnader med gavlarna mot havet.*

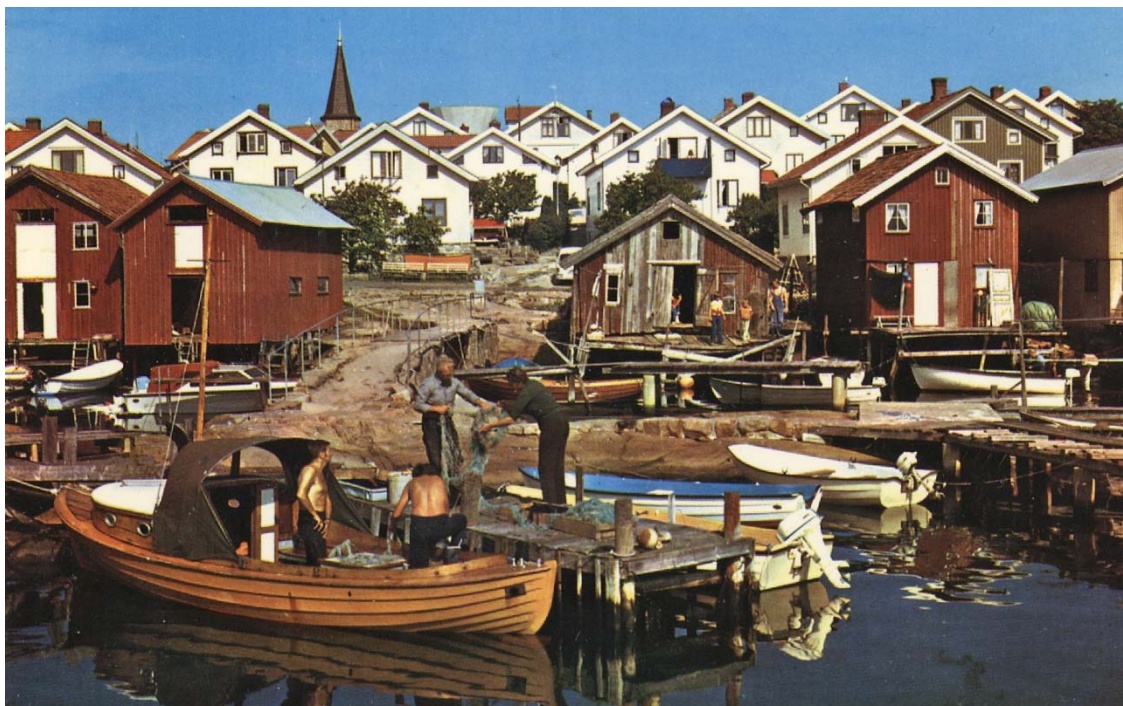
*Fotografi mot Bredaberg, troligtvis 1970-tal. Smögens Hembygdsförenings Bildarkiv*

Byggnaderna är inte lika tätt placerade som i de äldre delarna av Smögen och husen är ordnade i rätta rader i öst-västlig riktning för att möjliggöra havsutsikt för alla.

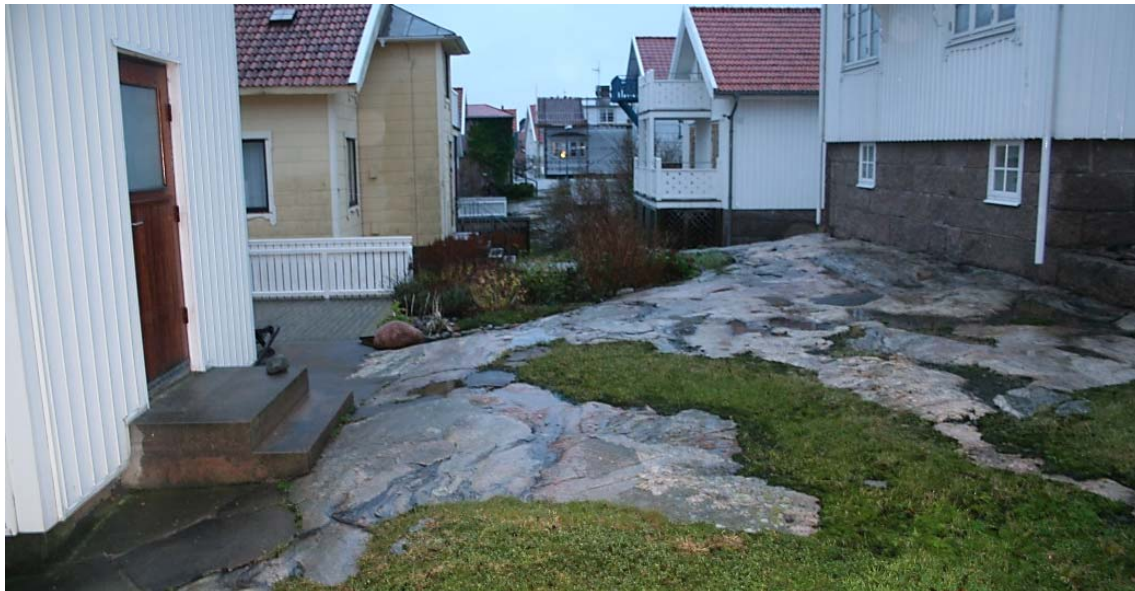
*Marken uppfattas som gemensam genom avsaknaden av staket och den gemensamma markbehandlingen.*

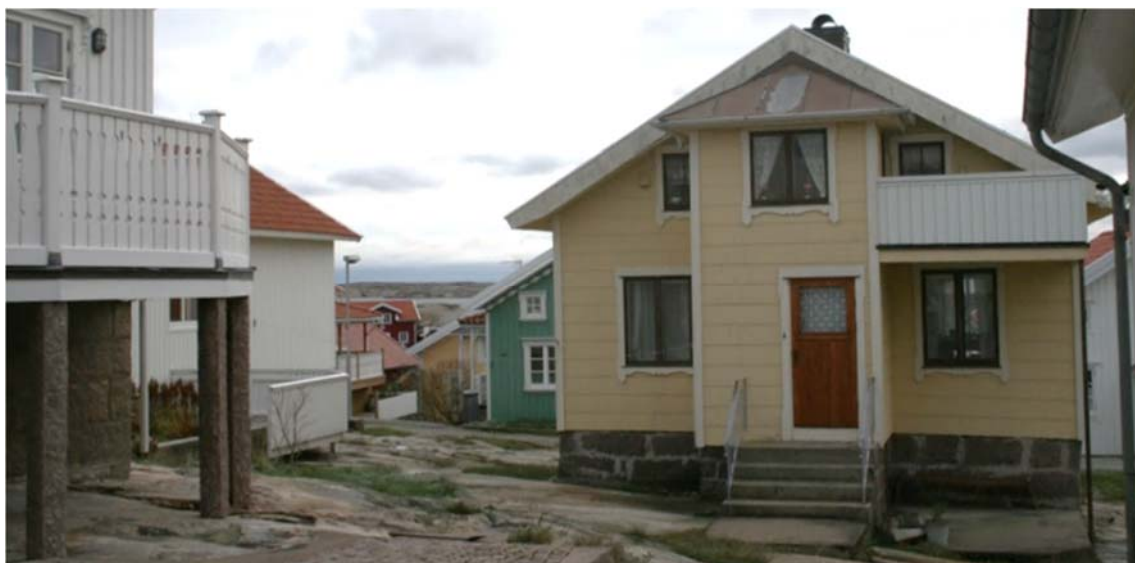
*Husen var ursprungligen fritt placerade på berget, mellanrummen byggs nu ofta igen med altaner eller staket.*

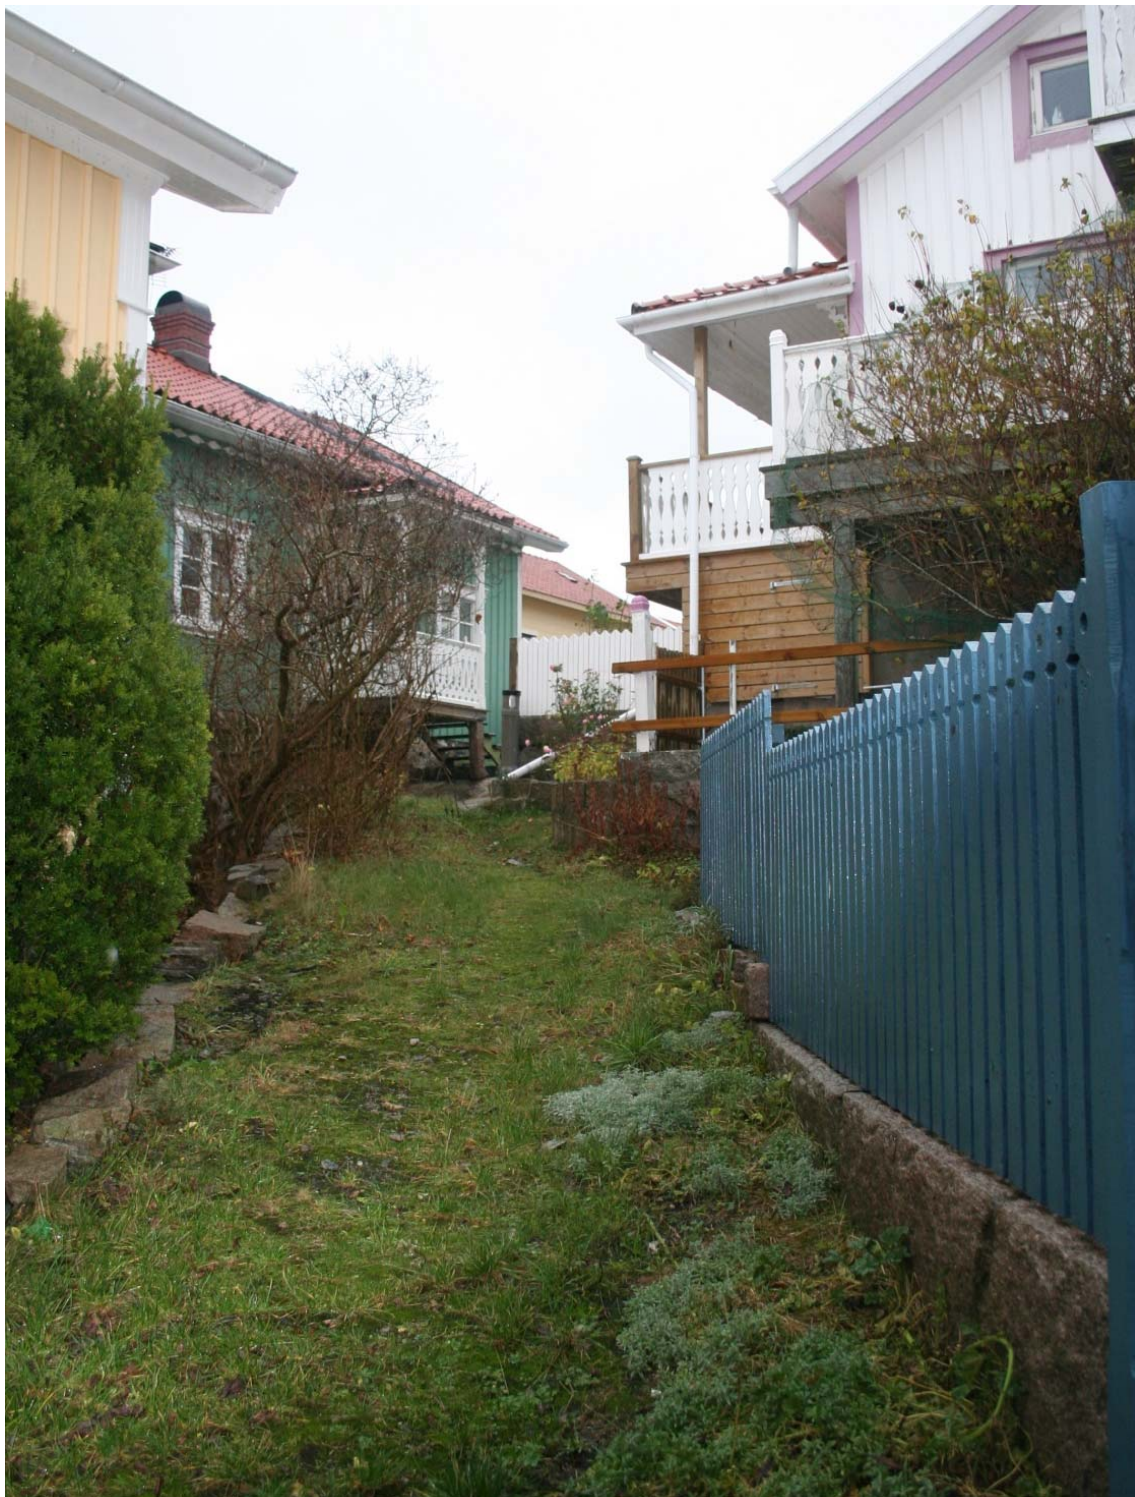
På senare tid har tillgängligheten till utrymmet mellan husen begränsats av flertalet staket och stora altaner. Områdets smala gator var tidigare grusade, idag är de i vissa fall stensatta eller asfalterade och tillkom efter vatten- och avloppsarbeten på 1940-talet.

*En gräsbacke utgör gångstråket upp mellan husen.*

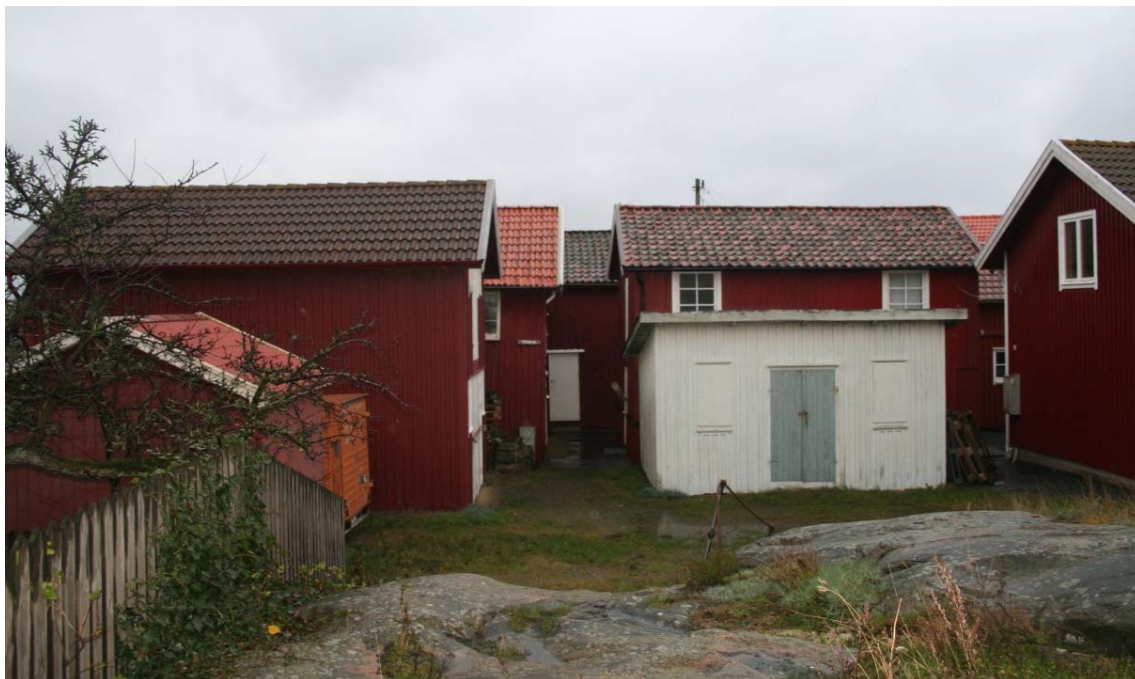
Nedanför bostadsbebyggelsen, mot vattnet, ligger sjöbodar med tillhörande bryggor och en mindre hamn. Sjöbodsbebyggelsen upplevs som organiskt framväxt och skiljer sig från de mer ordnat placerade bodarna vid Lännudden. Bodarna är i två våningar med vanligtvis rödmålade fasader och tegeltak.

*Sjöbodar i anslutning till Bredaberg.*

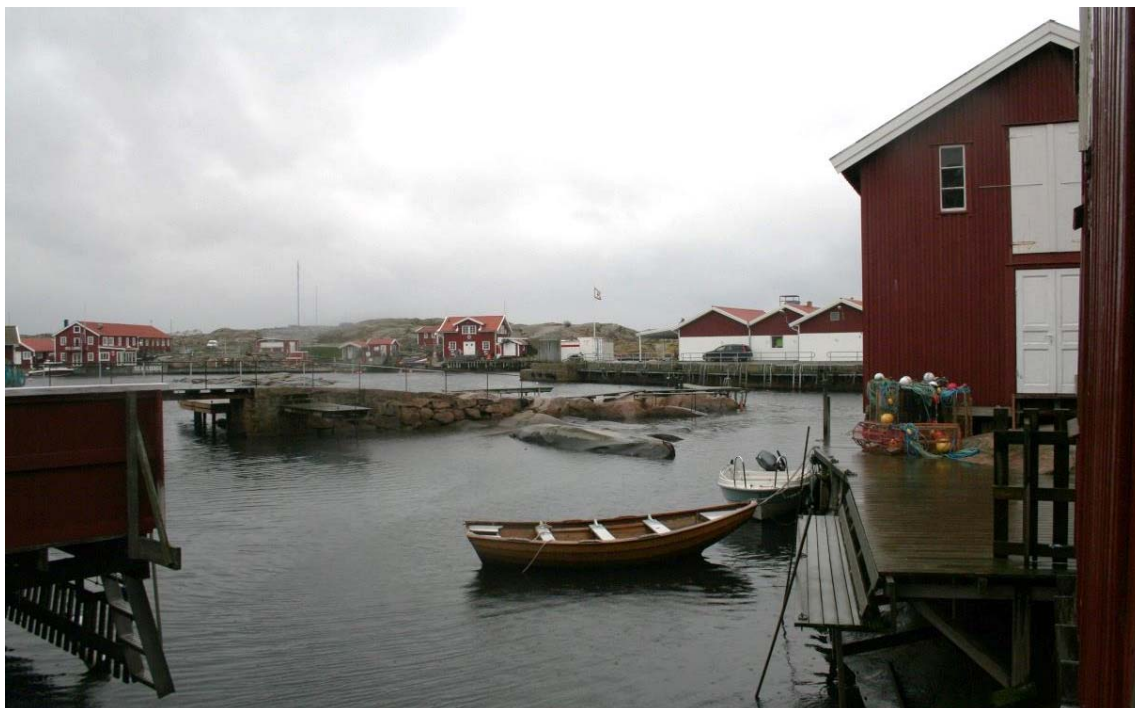
*Bodbebyggelse söder om Bredaberg.*

Representativt för sjöbodsbebyggelsen är den mer organiska placeringen, med möjlighet att röra sig mellan bodarna, samt den tydliga kopplingen till fisket. Bodarna har rödmålade fasader, tegeltak.

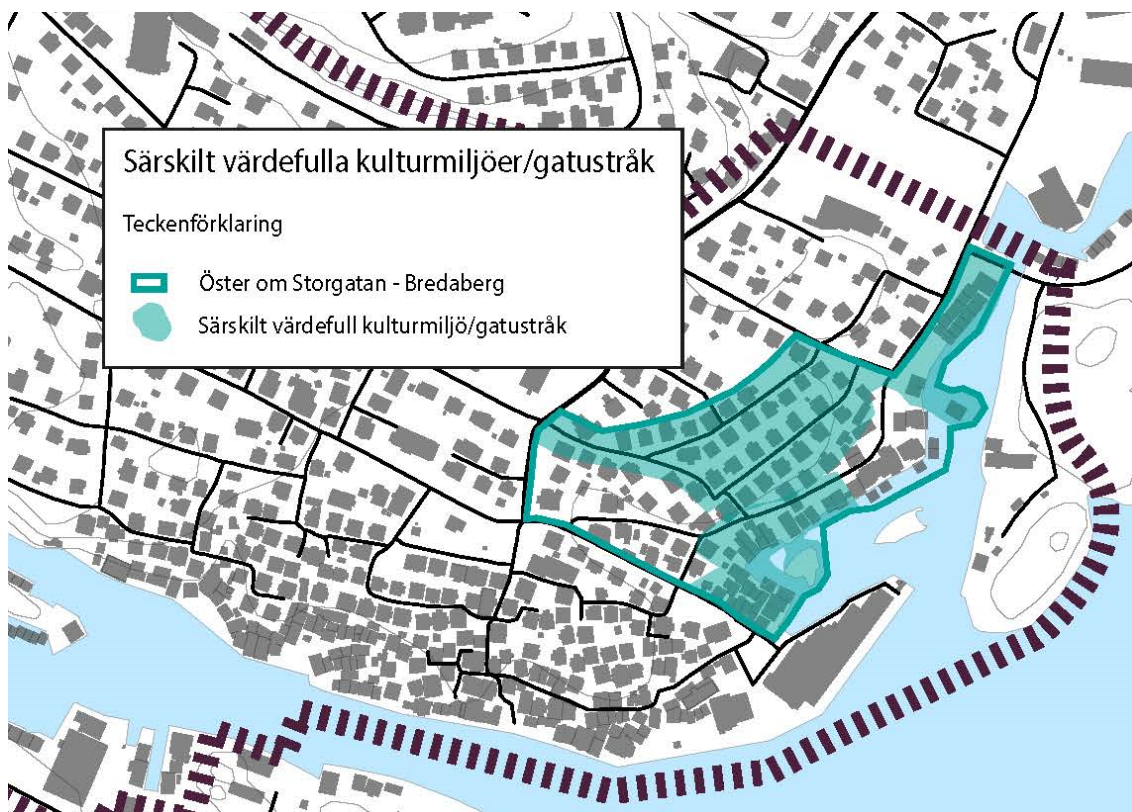
Karta redovisande värdefulla kulturmiljöer inom årsring 3.

### Karakteristiskt för Bredaberg

Karakteristiskt är byggnadernas orientering i räta rader och i öst-västlig riktning. Viktigt är också det ursprungliga mellanrummet mellan husen där berget kommer i dagen och det står var och en fritt att passera. Hustypen, en mindre form av dubbelhus med låg granitgrund/sockel, bidrar även den till miljöns enhetlighet.

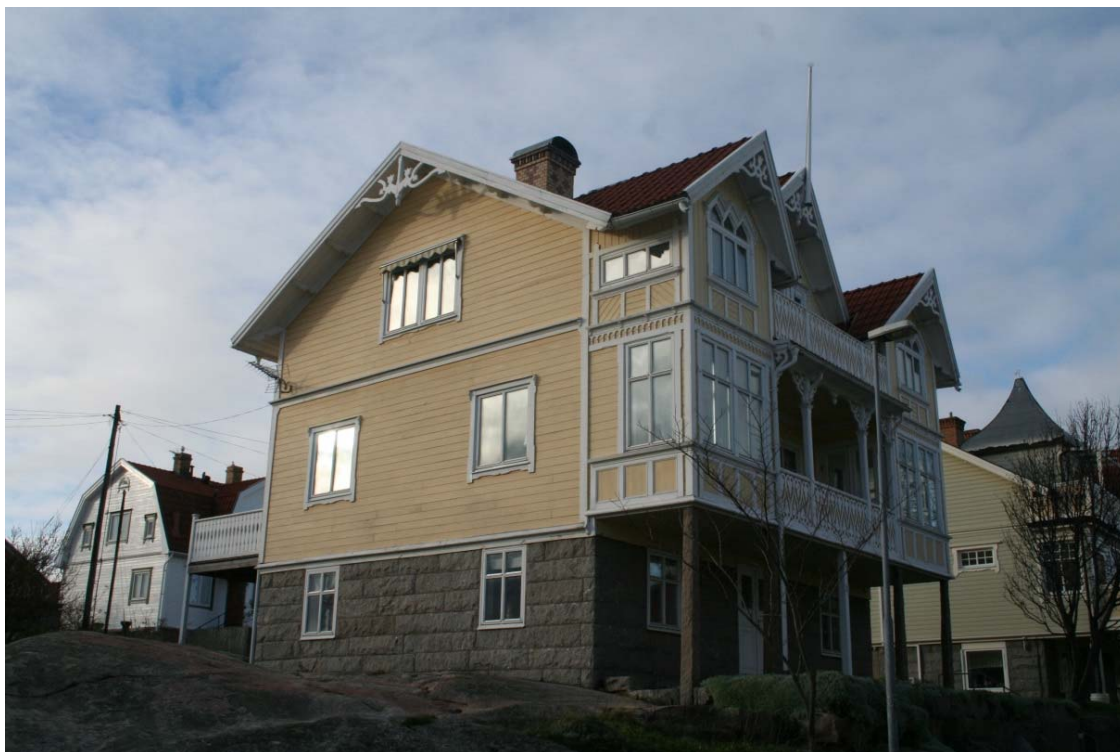
*Sekelskiftesvilla på hög grund av huggen sten, snickarglädje, balkonger och verandor.*

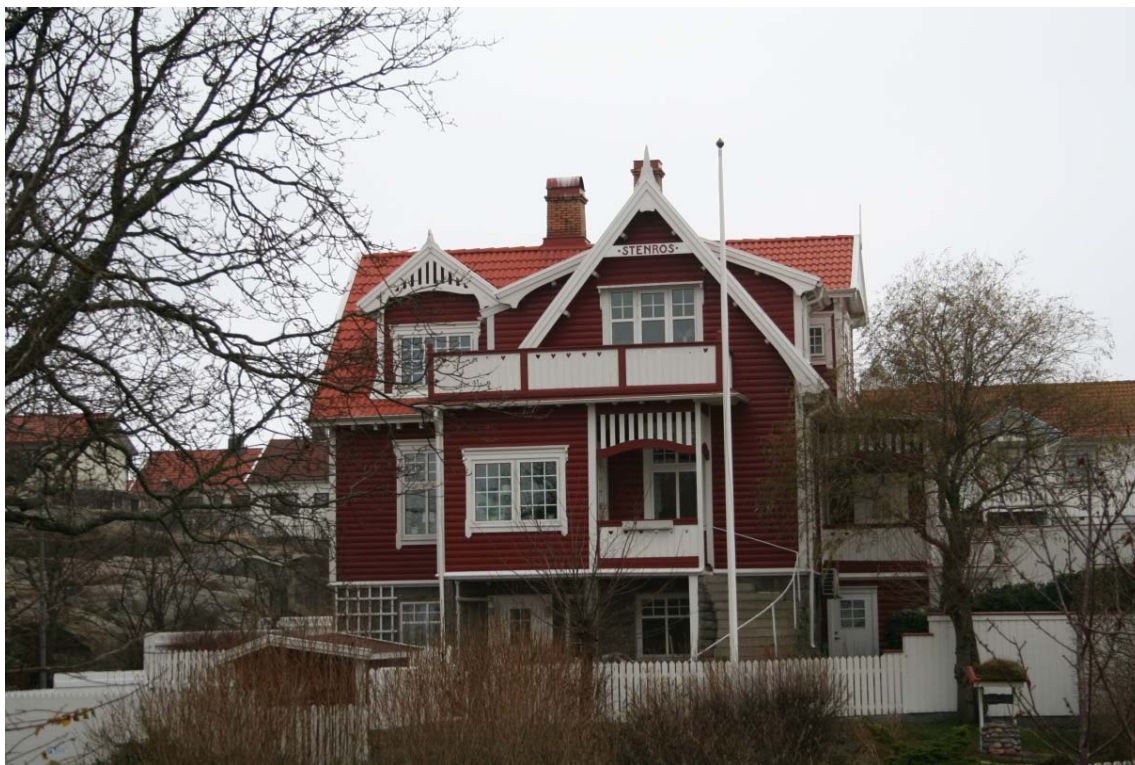
*Villa med nationalromantiskt formspråk, smårutiga fönster, liggande panel och branta takfall.*
