## **Kulturhistorisk inventering av Gamla Smögen, Sotenäs kommun, Västra Götalands län**

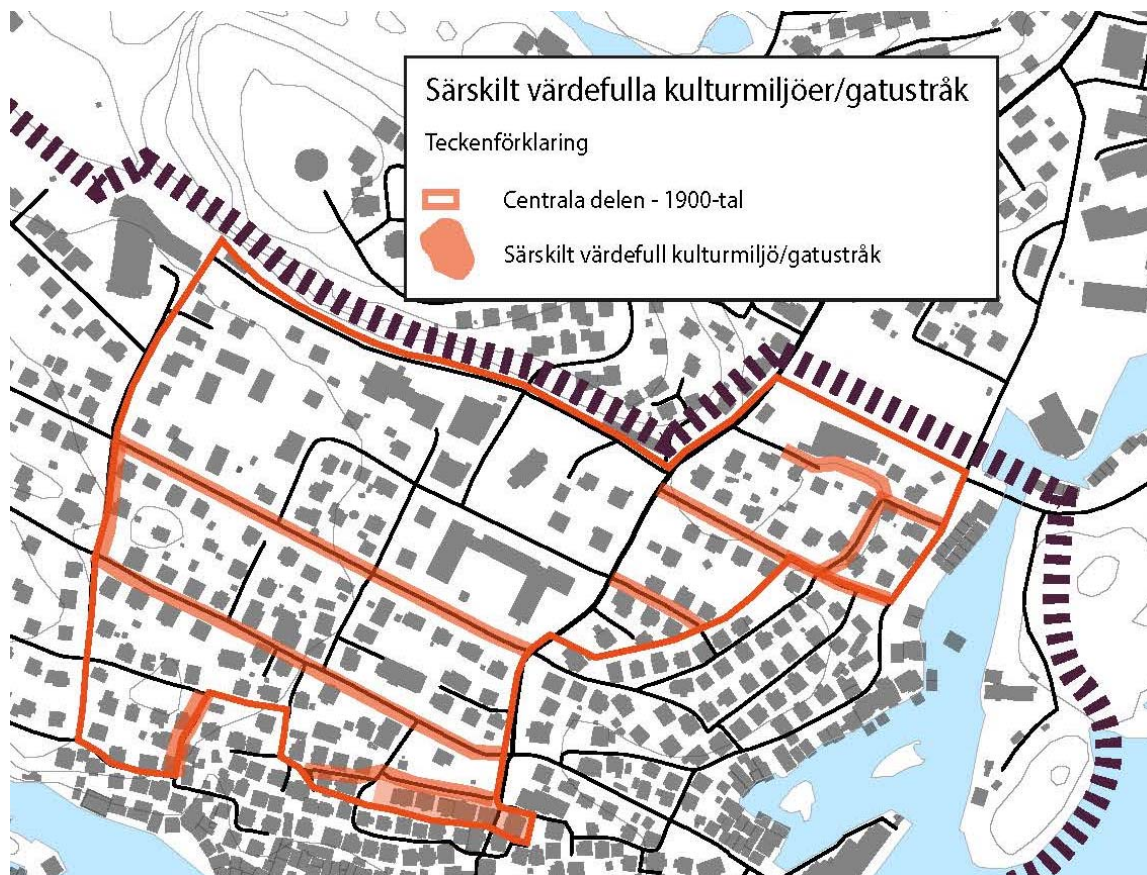
Karta redovisande värdefulla kulturmiljöer inom årsring 4.

### **Karaktéristiskt för miljön**

Karaktéristiskt för området är tydligheten i gatornas rutnät som gör det synligt att utbyggnaden skett efter en stadsplan, vilket skiljer området från de äldre delarna närmare Smögenbryggan. Husens storlek och höga, inredda källarvåning är miljöskapande liksom de större tomterna. Marken mellan byggnaderna upplevs här mer privat än i de äldre delarna där husen ligger tätare. I detta område har tomtavskiljande staket, murar och planteringar förekommit och varit en del av utformningen sedan tillkomsten. Byggnadsvolymer är större än i andra områden på Smögen och står på hög granitsockel.

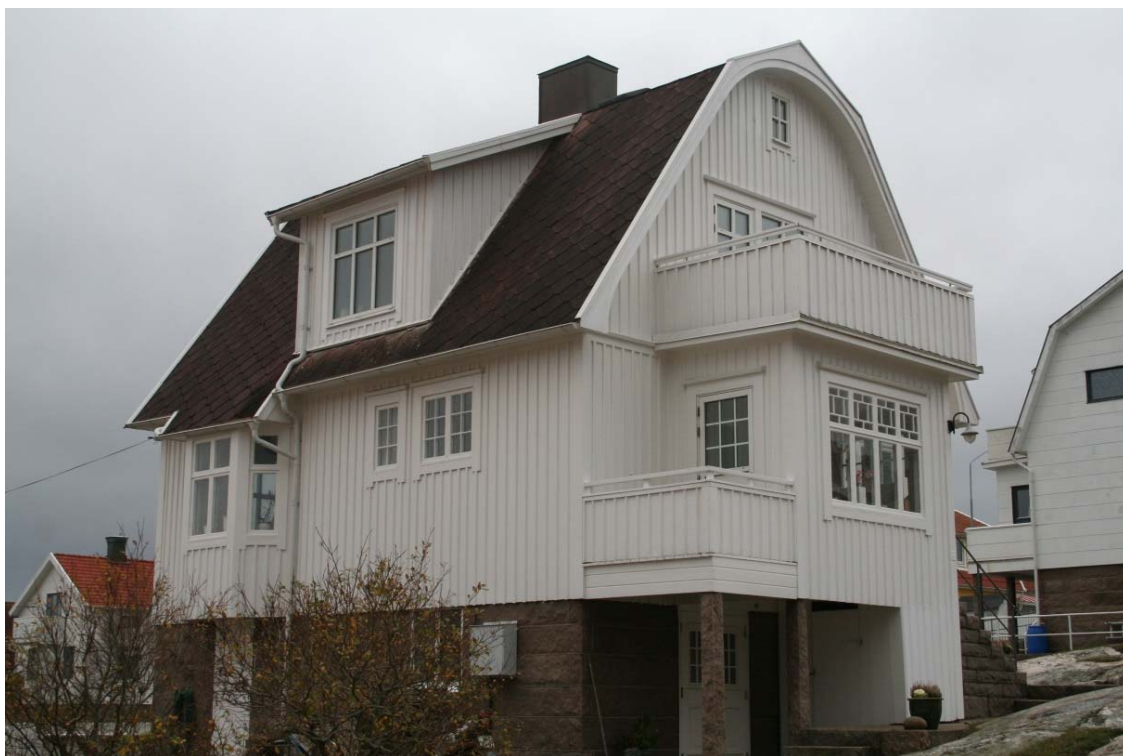
*Dubbelhus med inredd källarvåning.*

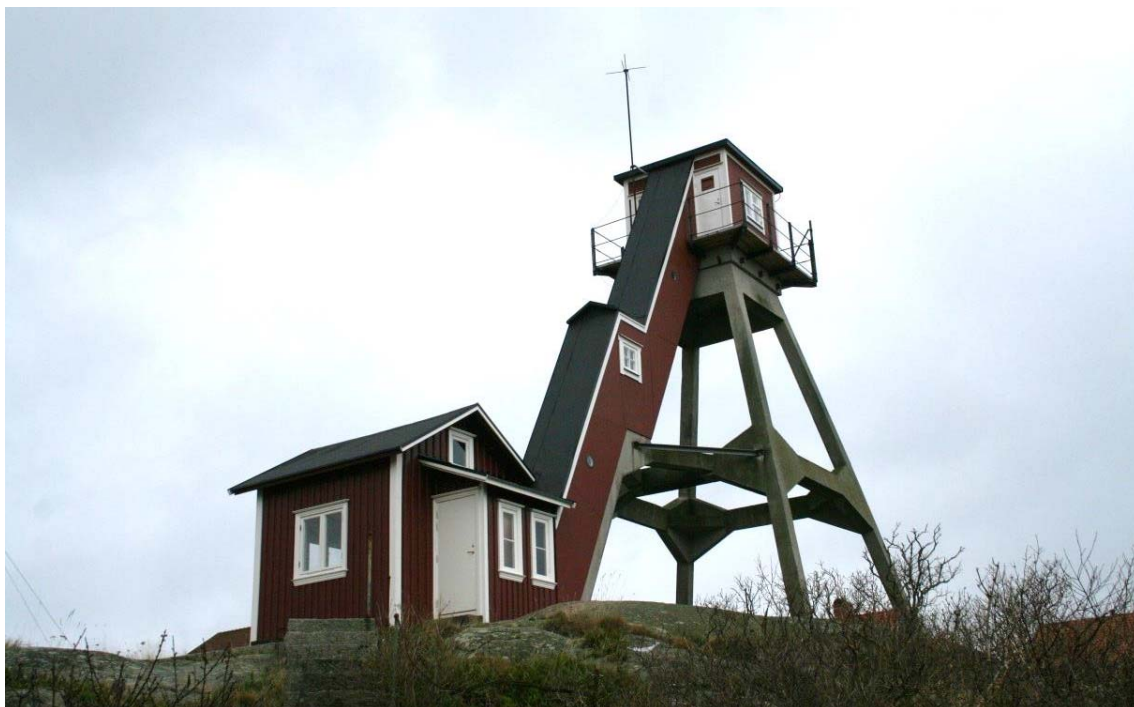
Lotsutkiken ligger i detta område. Utkiken togs ur bruk år 1969 men omges fortfarande av ett öppet bergsparti, vilket var avgörande för utkikens funktion. Lotsutkiken är viktig för Smögens identitet och har förklarats som byggnadsminne. Kvarteren kring lotsutkiken bebyggdes under 1940-och 50-talen. Husen har en annan, mer modernistisk, utformning än byggnaderna norr om Brunnsgatan. Bebyggelsen är placerad i högre och brantare terräng än i de äldre områdena vilket medför att markbehandlingen är annorlunda. Terrasseringar och terrassmurar, staket samt anlagda gräsmattor eller ytor med betongplattor förekommer som en följd av att byggnationen i mindre grad terränganpassats.

Högt och fritt placerat på Smögen ligger lotsutkiken, byggnadsminne sedan år 1997.

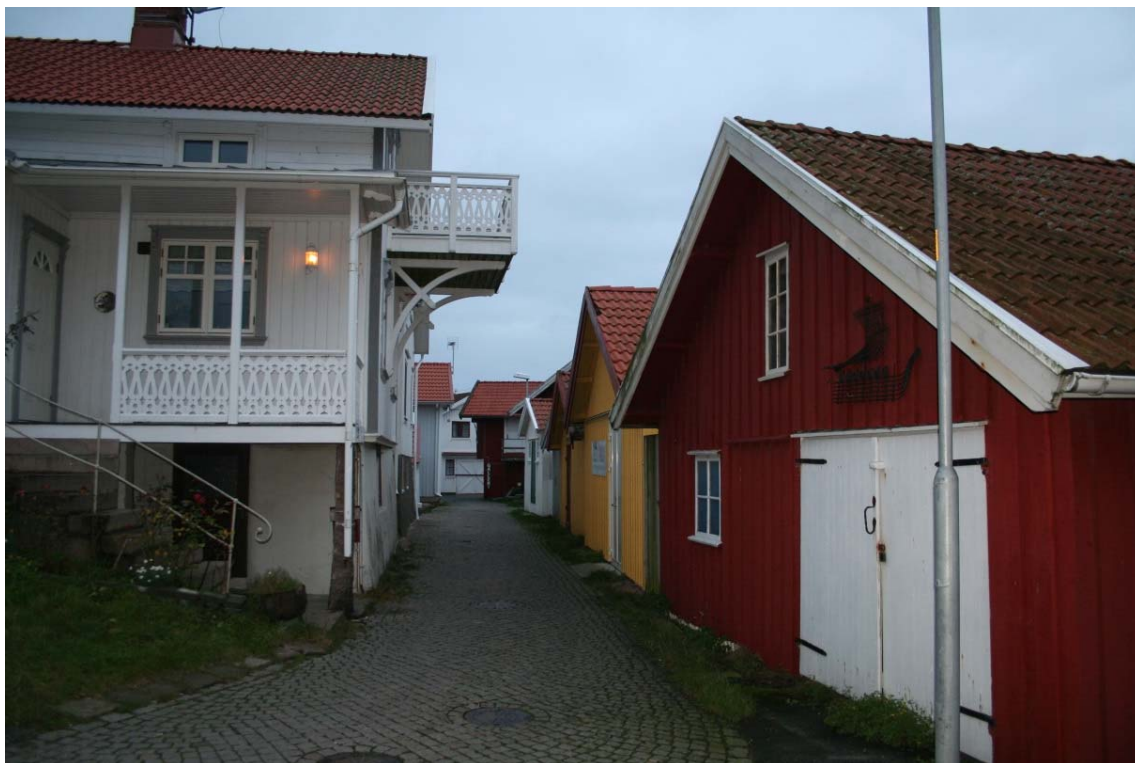
*Mellan bostadshusen och bodarna leder smala gator.*

Miljön utgörs av det gamla fiskeläget som växte fram i anslutning till den naturliga hamnen mellan Smögenön och Kleven. Bebyggelsen består av bostadshus uppförda före och omkring förra sekelskiftet. Husen är tätt placerade längs krokiga och smala gator och består till stor del av dubbelhus på låg grund. Den täta bebyggelsen kommer sig främst av markägoförhållanden och att det var praktiskt ur klimatsynpunkt, det kan också vara en följd av fiskelagens nära samverkan och att det var praktiskt att bo nära varandra. På 1950-talet delades viss mark upp i tomter, innan dess omfattade fastigheten i princip den mark som huset stod på. Fasaddekorationer utgörs av enkla snickeridetaljer ofta vid taklist och entré. Under årens lopp har majoriteten av de inledningsvis små husen byggts till för att motsvara nya behov. Ofta kan byggnadshistoriken avläsas i tillbyggnadens utformning och i vilka material som använts.

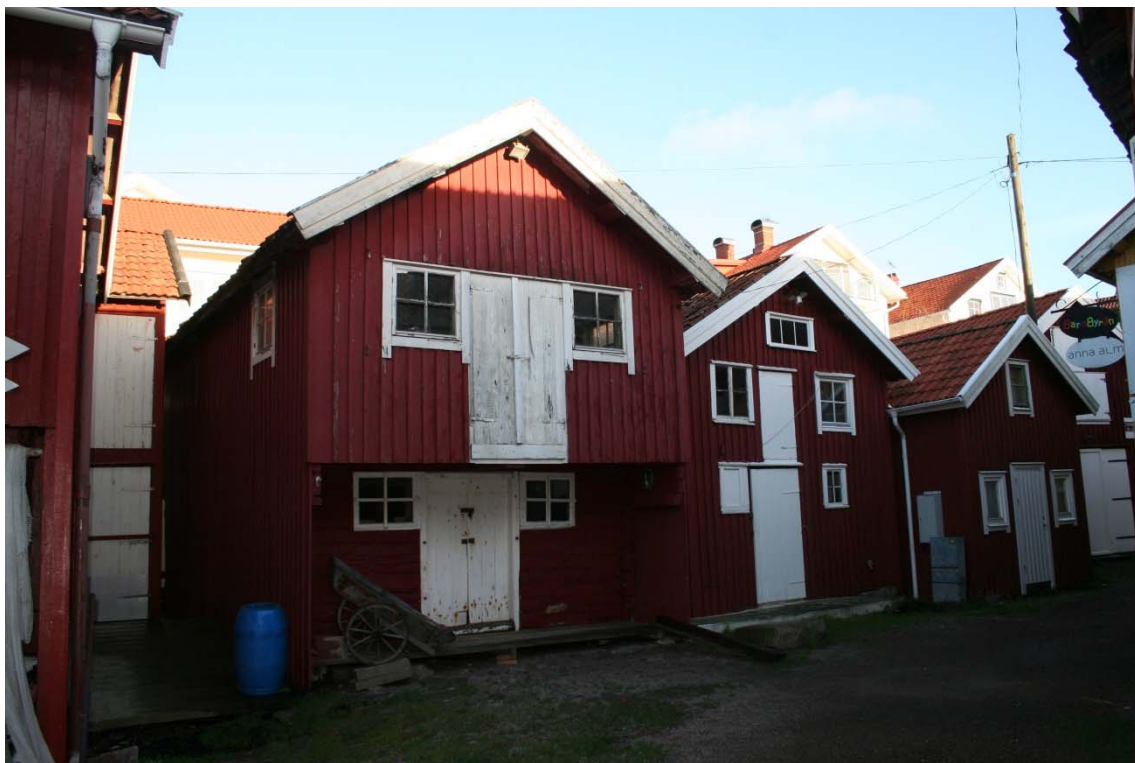
*Karaktäristisk bodbebyggelse på Smögen, här i två våningar vilket gav utrymme för tork och förvaring av redskap.*

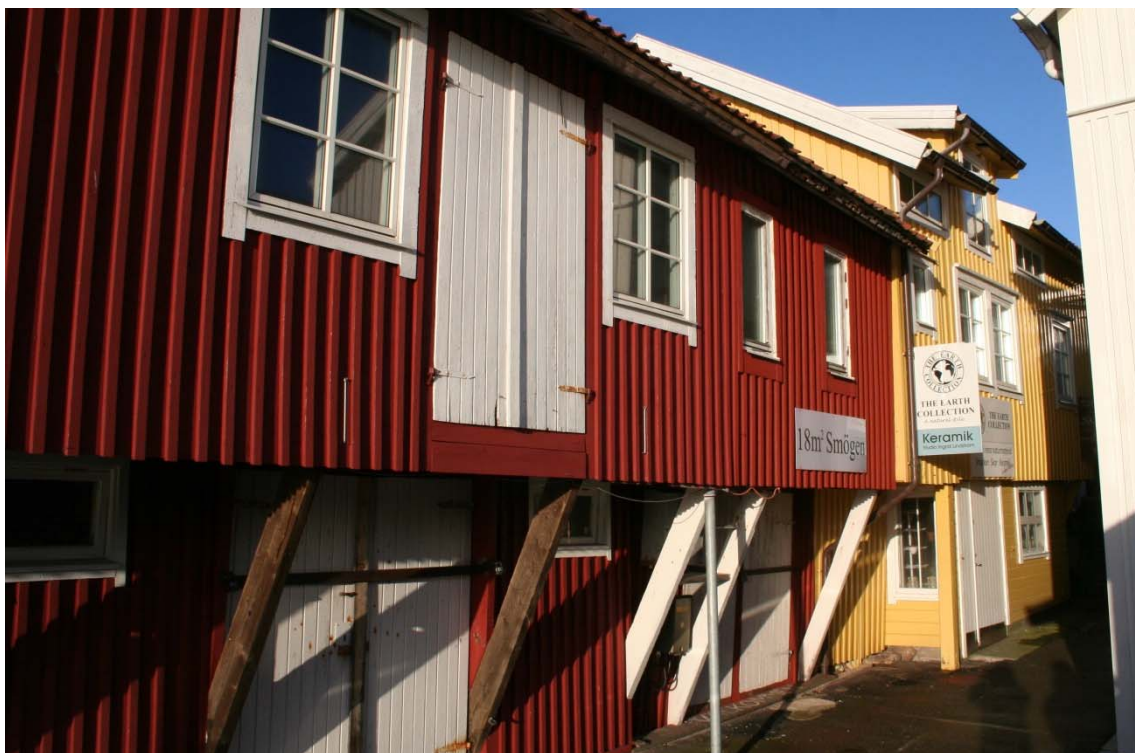
*Den övre våningen gjordes om möjligt större än den första vilket gav ytterligare utrymme.*

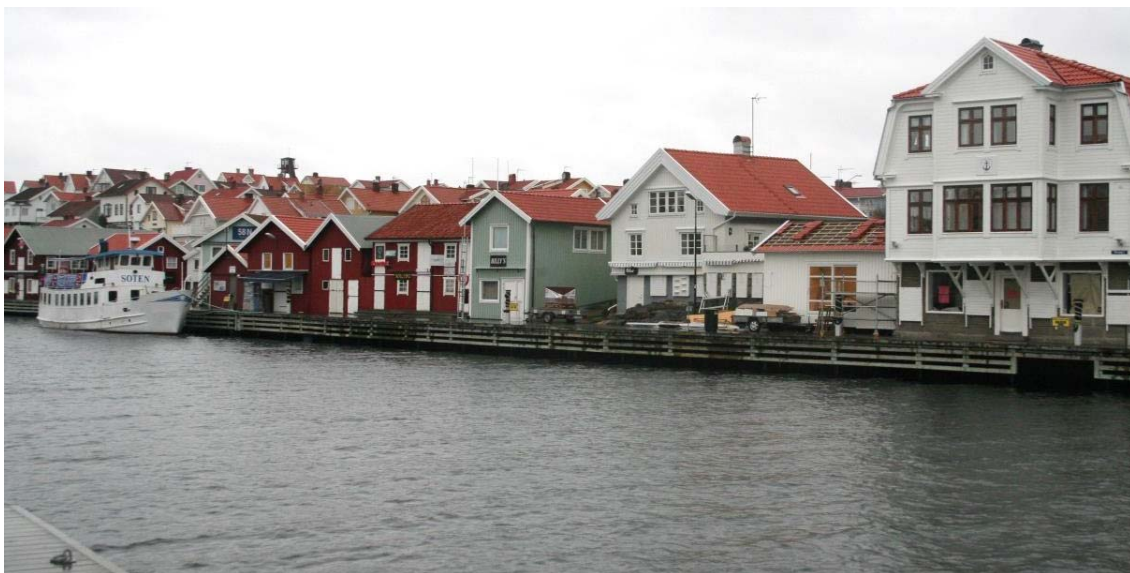
På 1920-talet byggdes Nya hamnen på Smögens norra del. Några årtionden senare förlängdes kajen i den gamla delen av Smögen österut och Fiskauktionen uppfördes. Sedan sekelskiftet 1900 har turismen på Smögen ökat vilket har satt sin prägel på ön, framförallt på sjöbodsbebyggelsen längs Smögenbryggan som framför allt inrymmer säsongsöppna butiker och matställen.

*Smögenbryggan med köpmanshus, bod- och magasinsbebyggelse*

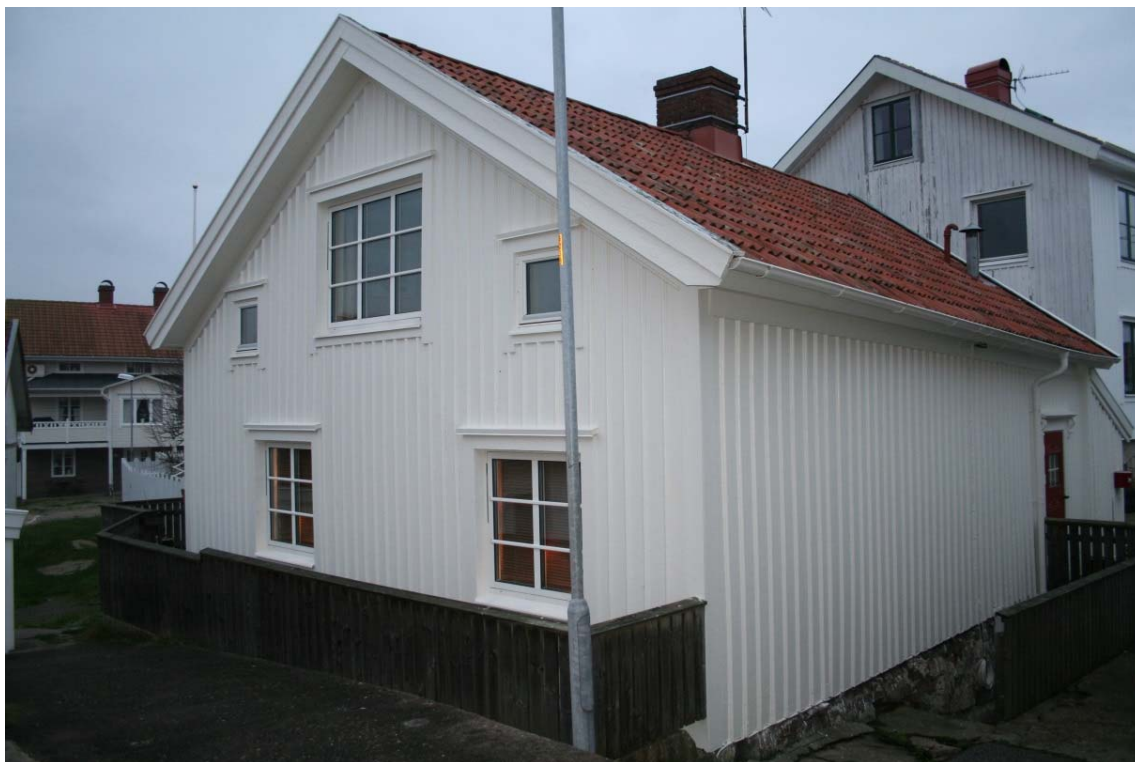
*Lågt dubbelhus med grund av natursten*
