ÖVERLÅTELSEBESIKTNING

Överlåtelse av fast egendom enligt jordabalken för säljare.

Adress:	Kaggens Täppasväg 9, 178 54 Ekerö
Fastighetsbeteckning:	Ekerö Helgö-Bona 5:23
Typ av besiktning:	Nivå 1
Uppdragsgivare:	Mats & Cecilia Nilsson
Fastighetsägare:	Mats & Cecilia Nilsson
Besiktningsman:	Erik Appel
Besiktningsdag:	2019-10-28
Närvarande:	Mats Nilsson, Marcus Nilsson samt besiktningsman Erik Appel.
Väderlek:	Ca 0C och klart

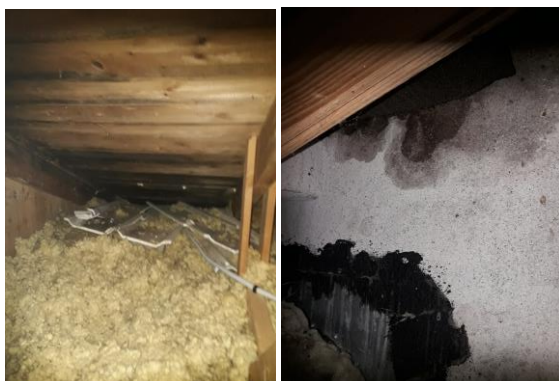
VINDSUTRYMME

Det noterades missfärgningar uppe i vindsutrymmet på underlagstaket. Man har även missfärgningar på murstocken av troligt tidigare läckage vid kranzen runt murstocken. Inga förhöjda värden noterades vid fuktindikering. Se riskanalys 1.

1. Otätheter mellan ett varmt och kallt utrymme innebär en risk för konvektionsskador i det kallautrymmet. Varm fuktig luft kan passera genom hål/springor och orsaka missfärgningar. När man fått mikrobiologisk missfärgning på vinden är det en indikering på att man har fått en förhöjd fuktstatus i luften på vinden så att ett gynnsamt klimat för en mikrobiologisk tillväxt har uppstått. Det kan vara en indikering på att ventilationen inomhus är undermålig. Den mikrobiologiska missfärgningen kan skapa dålig lukt och skador.

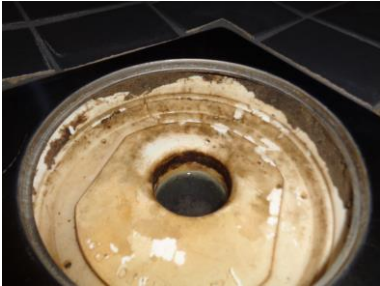
Allmänt	Diffusionstät yta på väggar och golv. Se riskanalys 2.
Dusch	Äldre våtutrymme. Se riskanalys 3.

2. Källare utsätts i regel mer eller mindre för permanent fuktpåverkan från angränsande mark. Utifrån erfarenhet är det känt att konstruktioner och beläggningar/beklädnader med organiska eller täta material mot golv- och väggytor bör undvikas, då fuktpåverkan och mikrobiell tillväxt och rötskador kan uppstå i sådana. Det kan inte uteslutas att brister föreligger alternativt kommer att uppstå i dräneringsmaterialen varför dräneringsarbeten kan behövas.

3. I våtutrymme (bad, WC, dusch och tvättstuga) skall det finnas tillfredställande fuktskydd. Material åldras och är ej beständiga, så risk föreligger att det är eller blir skador när materialen blir utarmade, som i förlängningen påverkar byggnad och inomhusmiljö negativt.

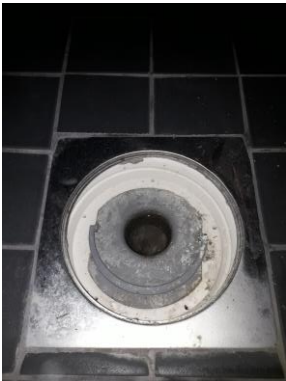
Wc	Inget att notera.
Bastu	Då man har platta på mark utan underliggande isolering har man valt att inte sätta tätskikt för att låta konstruktionen andas.

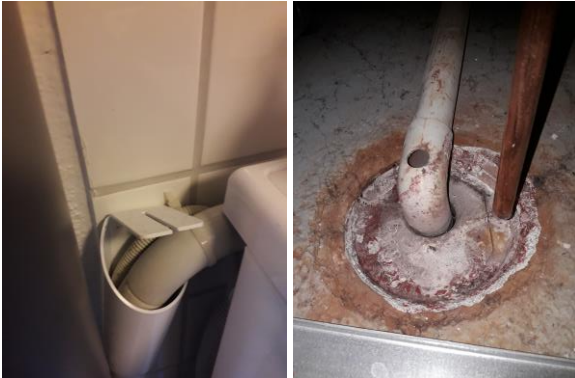
Passage	Inget att notera.
Tvättstuga	Golvbrunn. Äldre våt utrymme. Det noterades. Det rekommenderas att man fäster upp diskmaskinens avloppsslang i fast material. Se riskanalys 3.

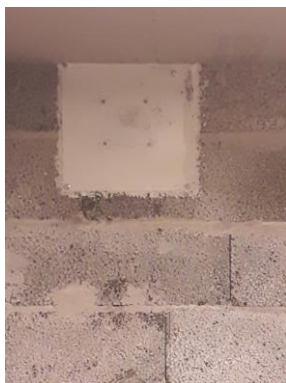
Kontor	Inget att notera.
Förråd	Inget att notera.
O utgrävda förrådet	Det noterades tecken på tydlig markfukt i detta utrymme. Se riskanalys 2.

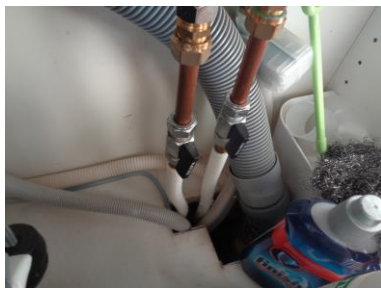
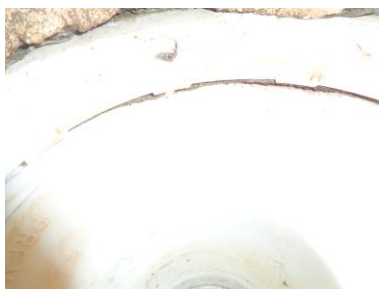
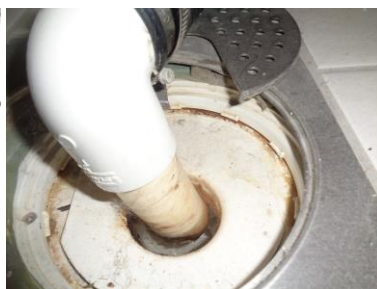
ENTRÈPLAN

Hall	Inget att notera.
Kök	Vi rekommenderar att man installerar ett vattenindikations larm i diskbänkskåpet.
Badrum	Äldre våt utrymme. Det noterades att brunnsduken var avslutad på ett felaktigt sätt. Se riskanalys 3.

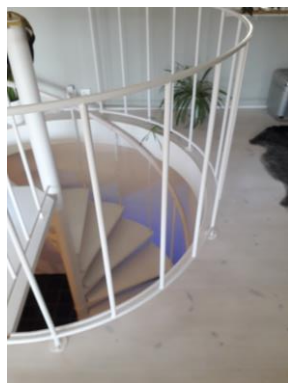
Vardagsrum

Räcket runt trappan är ej barn säkrat.

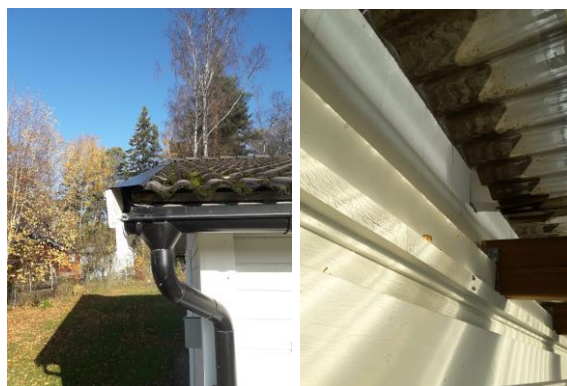
Tak

Vattplåten skall vara lite längre och avslutas i dalen av takpannorna. Altantaket har en för stor glipa emot husfasaden vilket gör att fasaden/reglarna kan få en förhöjd fuktstatus. Det rekommenderas att montera ett nockband för att minimera eventuellt läckage vid yrväder. Det noterades en del mossor på takpannorna. Se riskanalys 4.

4. Plåt detaljer skall hindra fukt att tränga in i angränsande konstruktioner. När plåt detaljerna är bristfälliga eller när de saknas finns det en risk att vatten kan tränga in och orsaka skador. Mossan binder fukt, detta kan påverka taket negativt. Då det finns mossa på taket en längre tid kan det inte uteslutas att det är eller kommer uppstå skador på taket, vilket i sin tur påverkar underliggande material och orsakar skador.

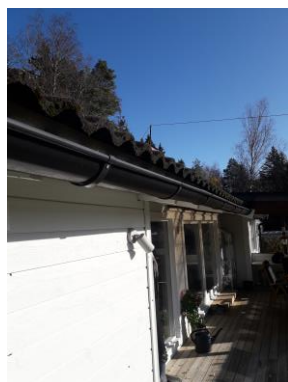
Hängrännor och stuprör

Det noterades ett visst bakfall på en hängränna vid altanen.

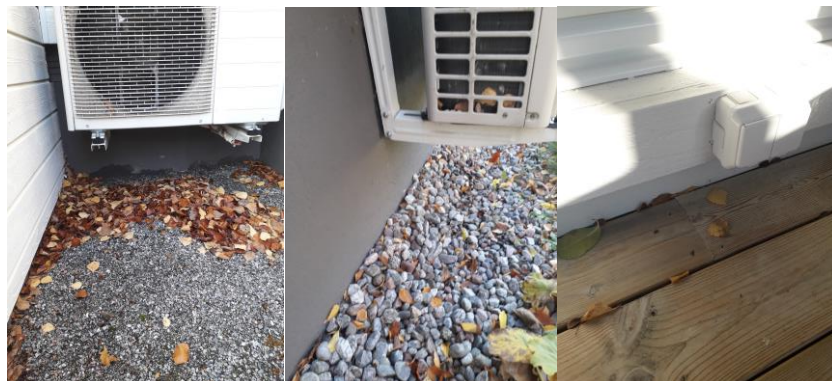
Fasad

Det rekommenderas att man leder bort eventuellt kondensvatten från värmepumparna. Man bör även se över rörisoleringen för att inte få problem med kylrören. Det noterades att man placerat ett vägguttag för nära altandäcket. Man riskerar att få ett högre uppsug i panelen då man inte lämnat mellanrum emot panelen.

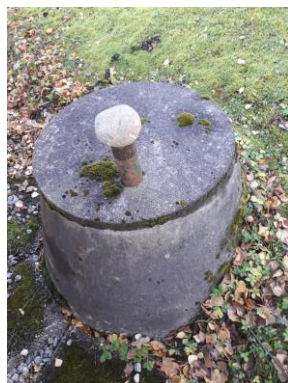
Markförhållanden

Det rekommenderas att man sätter lås på brunnslocket på baksidan för att inte riskera att någon faller ner. Man har liten slutning emot huset som inte bedöms som en risk.
