ÖB-24352

Utlåtande över ÖVERLÅTELSEBESIKTNING

Luleå Kronan 1:41
Volontärgatan 28
974 43 Luleå

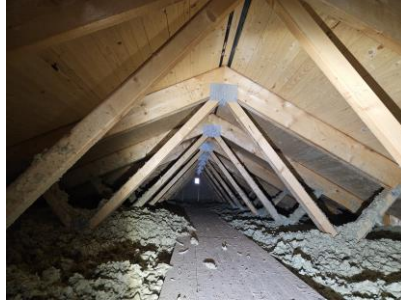
Mark:	Sista raden marksten på infarten lutar mot grunden (bild)  
Grundmur/hussockel:	---
Fasad:	---
Fönster och dörrar:	---
Hängrännor och stuprör:	Svacka på hängränna mot garagets bakre takfot Utvikta/frostsprängda längdskarvar på några stuprör (bild)  
Yttertak:	Snörasskydd finns inte ovanför entréer mot husets baksida
Vind:	--- Fuktkvot uppmättes stickprovsmässigt till 11-13% i takstolar och underlagstak. Information: För trämaterial uppstår risk för påväxt av mögel och bakterier vid 17% fuktkvot.

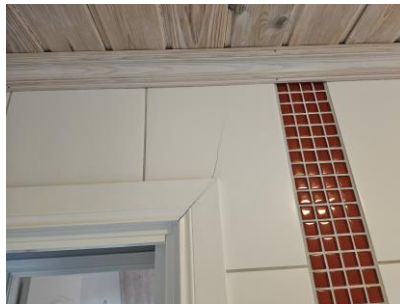
Allrum:	---
Sovrum 1:	---
Klädkammare vid sovrums:	---
Sovrum 2:	---
Klädkammare:	---
Badrum:	Spricka i en kakelplatta ovanför dörrfoder (bild)
