## ÖVERLÅTELSEBESIKTNING

### Överlåtelsebesiktning av fastighet enligt jordabalken för säljare

| Adress | Södra Övedsvägen 44-9, 275 94 Sjöbo |
| Besiktningsnummer | 20250409-01 |

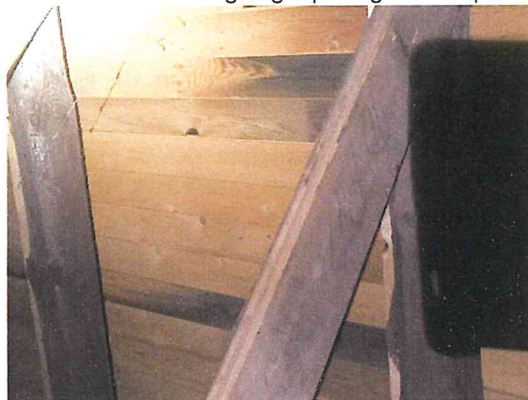
Nockvind

Spår av or noteras.

Det finns lite missfärgningar på några av råsponten.

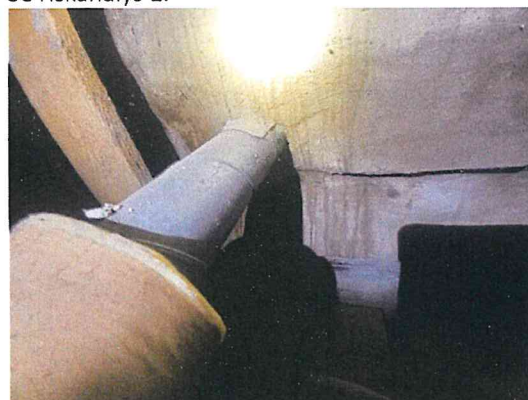
Putsen har lossnat från murstocken.

Det finns ett ventilationsrör som är bristfälligt isolerat intill murstocken.  
Se riskanalys 1.

1. Oisolerade ventilationsrör utgör en risk för att skador kan komma att uppstå i ett kallt utrymme om kondens inträffar.
2. När toalettens/badrummets tekniska livslängd har passerat finns det en risk att skador kan komma att uppstå eller finnas på toaletten/badrummet.

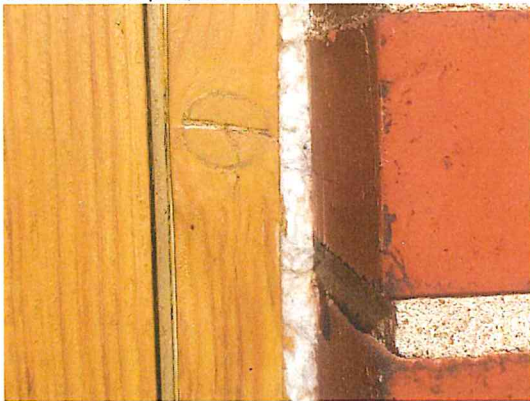
| Fönster | Man kan se drevningen mellan fasaden och fönsterna. Man måste foga igen eller sätta en plåt/bräda så att det inte är otätt.<br> |
