# Överlåtelsebesiktning

<b>Fastighetsbeteckning</b>	BAGGETORP 1:13	<b>Fastighetsägare</b>	Allan Thörnqvist dbo
<b>Adress</b>	Poringsväg 28B	<b>Besiktningdag</b>	2025-03-24
<b>Postnummer och ort</b>	641 94 Katrineholm		
<b>Väderlek vid besiktningstillfället</b>	Ca 0°C och klart		
<b>Uppdragsnummer</b>	24591		
<b>Uppdragsgivare</b>	Allan Thörnqvist dbo		
<b>Besiktningssman</b>	Petter Andersson, godkänd besiktningssman Telefon: Mobiltelefon: 0709-83 92 60 E-post: petter.andersson@fst-ab.com		
<b>Närvarande</b>	Fredrik Skoglund

# Utlåtande över överlåtelsebesiktning

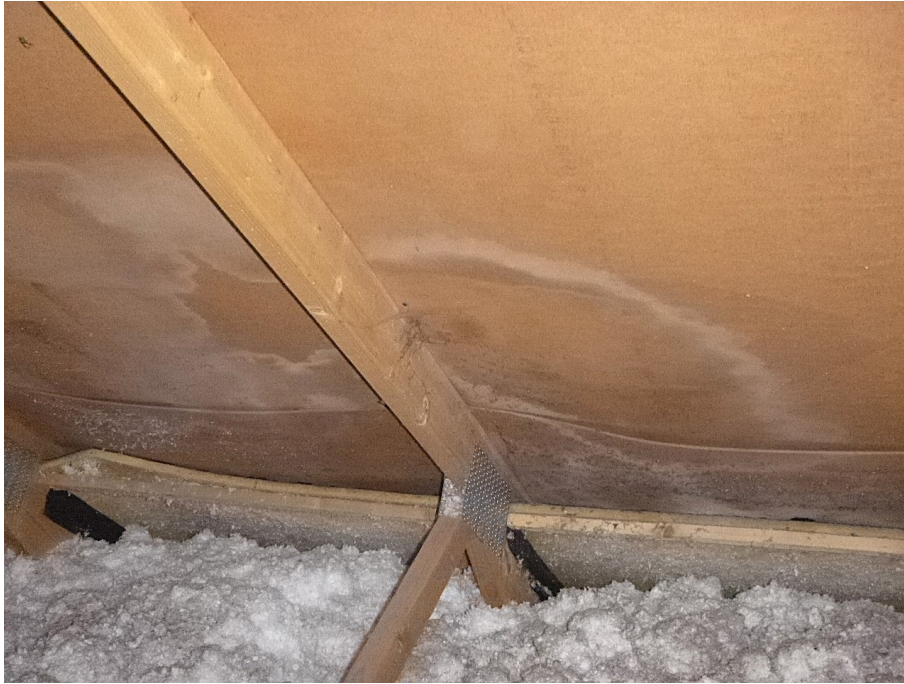
- Fuktanvisning/missfärgning förekommer på boardskivor i nedre delar i ett par takstolsfack ovan entrétak vilket bör kontrolleras regelbundet.
- Mindre otätheter (oisolerat) vid genomföring av kaminrör från vardagsrum.

Fuktanvisning/missfärgning boardskivor, vindsutrymme.

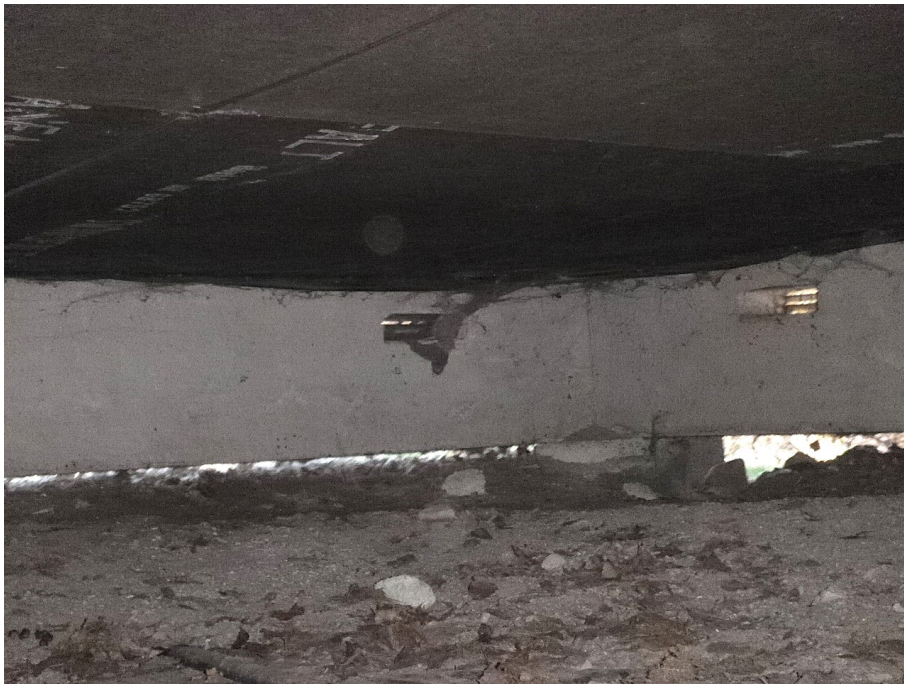
- Krypgrunder är idag allmänt betraktade som riskkonstruktioner. I övrigt inget att notera. Se Riskanalys.

Krypgrund, hörn mot baksida.

Golvbjälklaget ovan den uteluftsventilerade kryppgrunden riskerar på grund av naturlig fuktpåverkan att drabbas av fuktskador. Detta i sin tur kan leda till mikrobiella skador (angrepp av mikroorganismer) som kan resultera i att mikrobiell lukt sprids till boendemiljön.
