# Ulvesta 4:6

Österunda Ulvesta 11 Fjärdhundra

## Överlåtelsebesiktning för säljare

**2025-05-02**

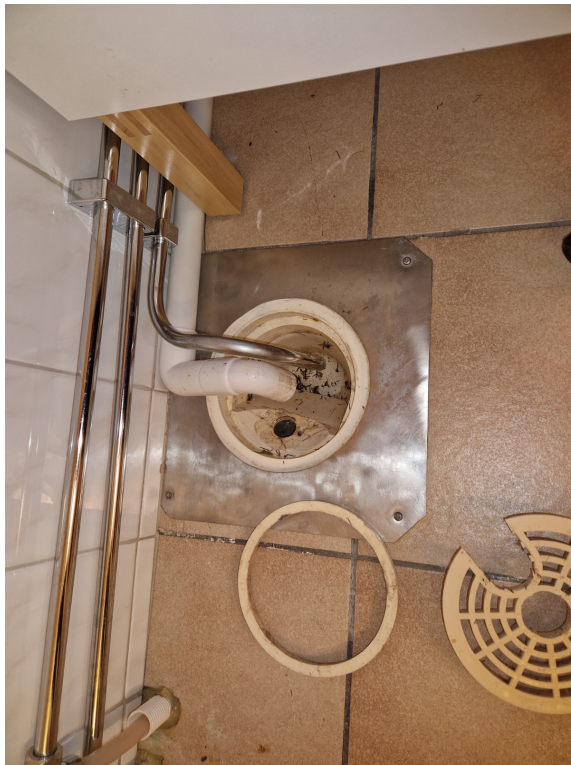
**Dusch/tvätt:** Golvbrunn är ej besiktningsbar på grund av duschkabin.  
Klämring sitter lös i brunnen.  
Tätskikt/manschett saknas  
Brunn nära vägg

Då husets våutrymmen är ålderstigna med brister och är i behov av renovering på grund av ålder samt avsteg från dagens branchstandard, rekommenderas att fackman anlitas för kontroll och åtgärd/renovering.
