# skörby 5:249

Kvartsvägen 12 Bålsta

## Överlåtelsebesiktning för säljare

2024-12-12

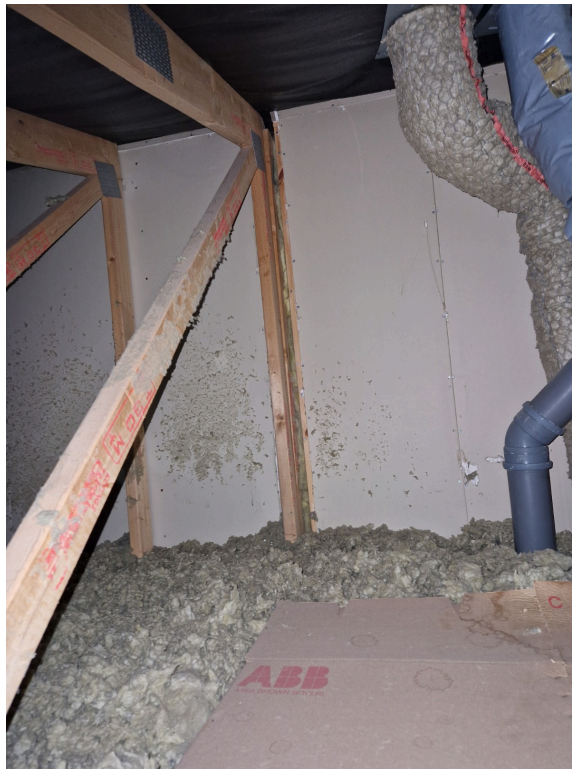
**Vind:** Gips otät i brandvägg  
Vindavvisare har släppt mellan takstolarna(ligger på isoleringen)

#### 4.1 Brandvägg

Då gipsskivorna är otäta i brandväggen mot grannens vind, rekommenderas att behörig fackman anlitas för kontroll/åtgärd
