# Överlåtelsebesiktning

| <b>Fastighetsbeteckning</b> | SKATTNA 1:8 | <b>Fastighetsägare</b> | Christina Hjärpe |
| <b>Adress</b> | Kullerstad Hjärpatorpet | <b>Besiktningdag</b> | 2025-03-03 |

# Utlåtande över överlåtelsebesiktning

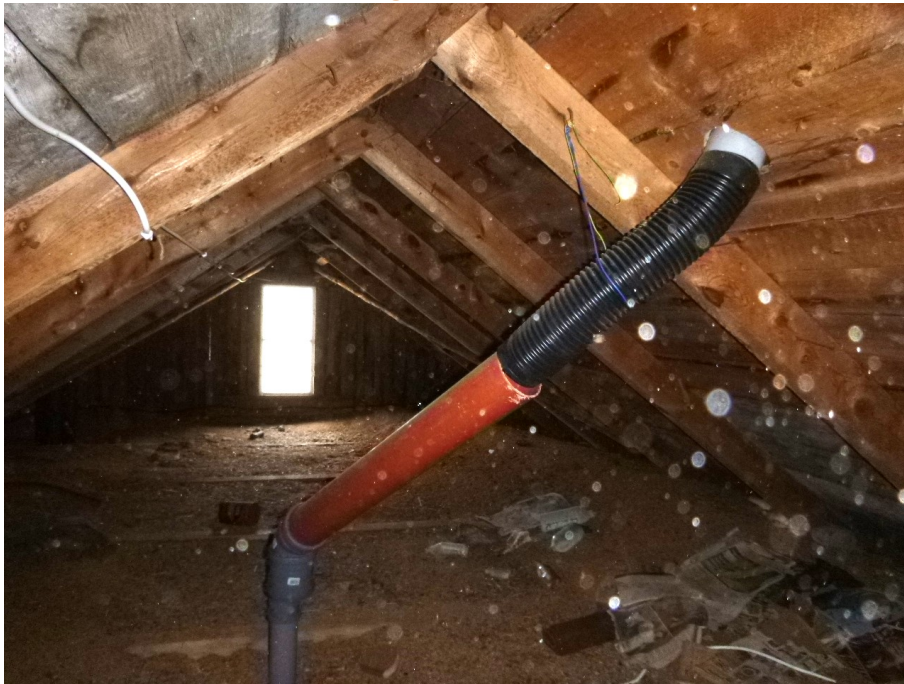
| Utvändigt | |
|---|---|
| Vind | <ul style="list-style-type: none"> <li>Missfärgningar samt mindre fuktanvisningar noterades på ursprungligt undertak. Inga förhöjda fuktvärden kunde uppmätas.</li> <li>Skarvar på avloppsavluftning och genomföring genom yttertak något bristfällig.</li> </ul> |

Avloppsavluftning vindsutrymme.

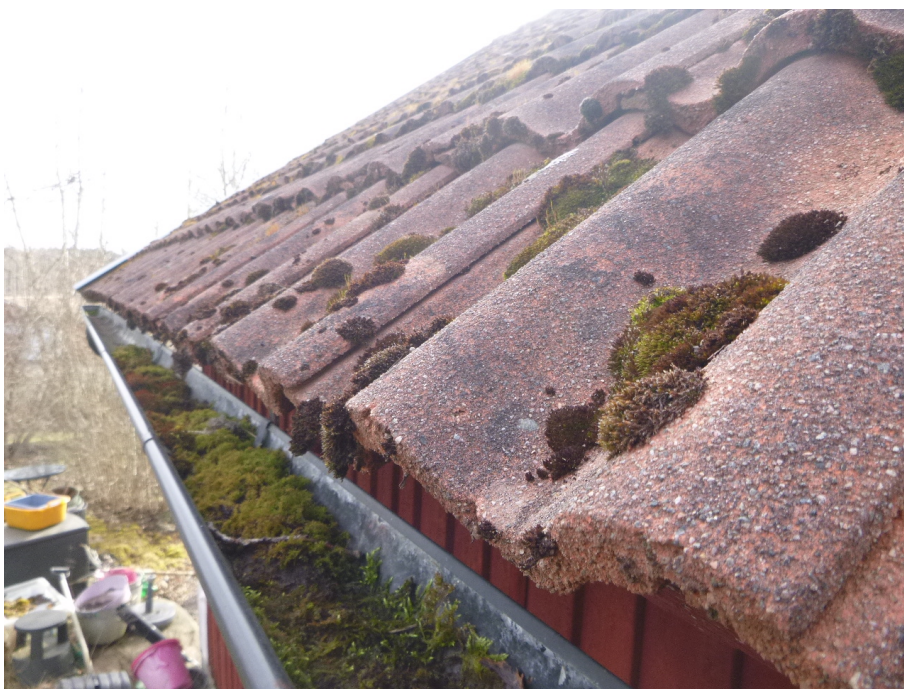
| Utvändigt | |
|---|---|
| Rännor/stuprör | <ul style="list-style-type: none"> <li>Stuprör har gått isär i skarv, bortre gavel.</li> <li>Hängränna monterad något nära pannrad, baksida.</li> </ul> |
| Yttertak | <p>Allmän information: Kajbo aktivt i skorsten.</p> <ul style="list-style-type: none"> <li>Väderskydd finns ej ovan ursprunglig skorsten.</li> <li>Yttertaget utgörs av äldre takpannor med underlagstäckning av papp. Genomsnittlig teknisk livslängd för underlagspappen beräknas till cirka 40 år.</li> <li>Ytskikt från pannor har släppts.</li> <li>Moss-påväxt mot baksida.</li> <li>Rötskada i mindre omfattning i nedre del vindskiva, gavel mot infart.</li> </ul> |

Takpannor/hänggränna mot baksida.

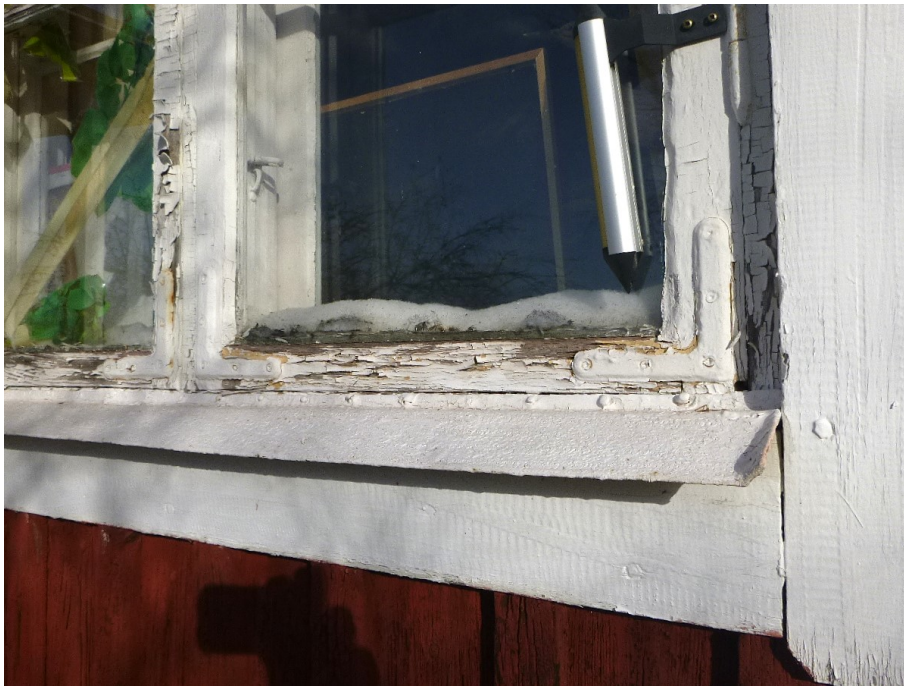
| Utvändigt | |
|---|---|
| Fönster/dörrar | <ul style="list-style-type: none"> <li>Kitt-och färgsläpp generellt på fönsterbågar, äldre fönster.</li> <li>Spricka i yttre fönsterglas, kök entrésida.</li> </ul> |

Fönster entrésida.
