# Överlåtelsebesiktning

| <b>Fastighetsbeteckning</b> | BLOMMELUND 30 | <b>Fastighetsägare</b> | Antoinette & Moriss Malki |
| <b>Adress</b> | Rågången 106 | <b>Besiktningdag</b> | 2025-04-03 |

# Utlåtande över överlåtelsebesiktning

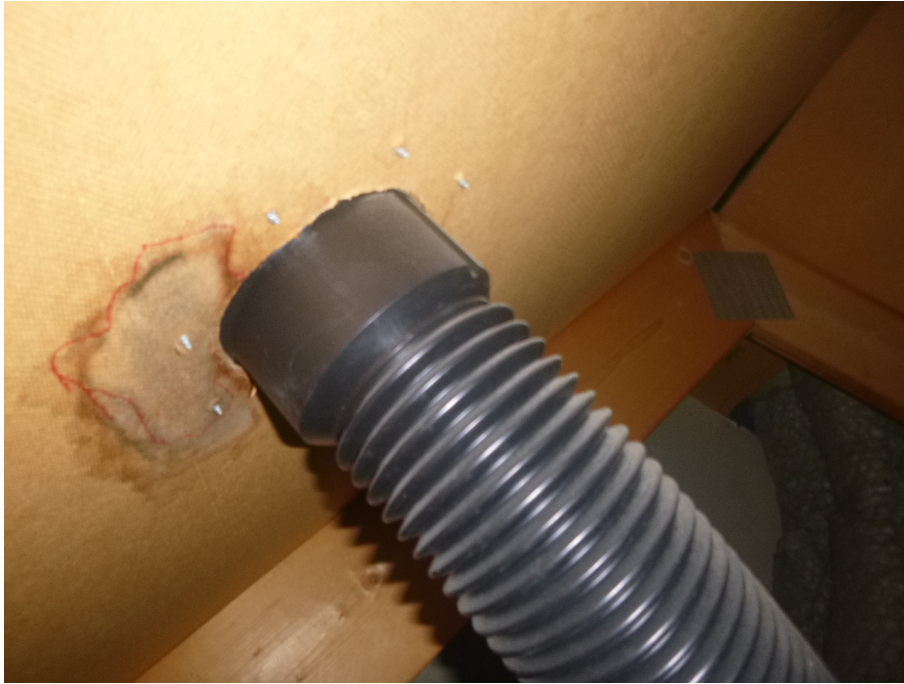
| Utvändigt | |
|---|---|
| Vind | <p>Allmän information: Besiktigat från lucka då landgång ej finns.</p> <ul style="list-style-type: none"><li>Fuktanvisning/missfärgning noterades i mindre omfattning på boardskiva intill genomföring av avloppsavluftning.</li></ul> |

Fuktanvisning/missfärgning boardskiva, vindsutrymme.

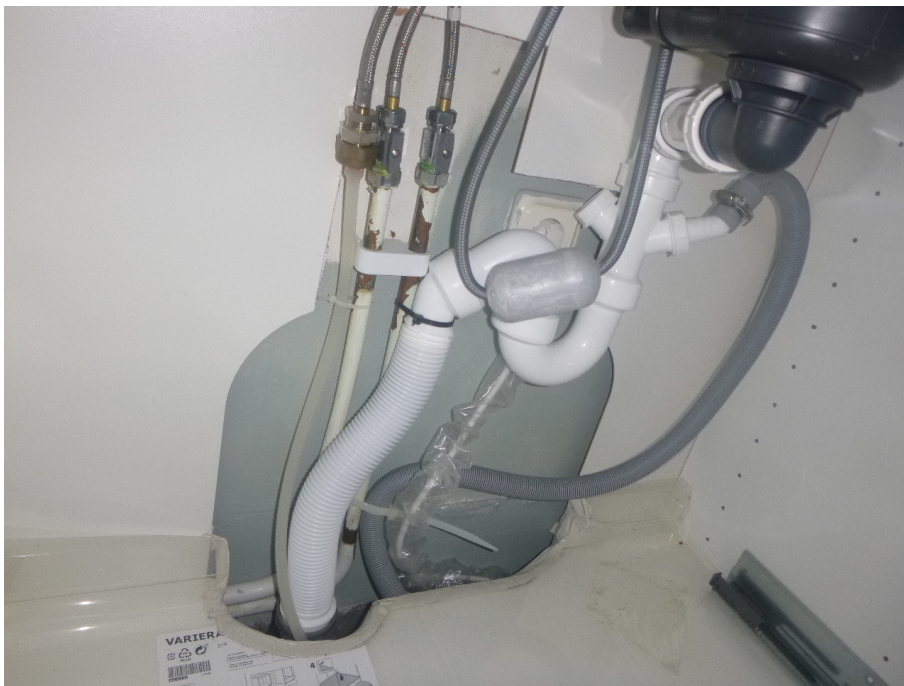
- Underliggande fuktskydd i diskbänksskåp tätar bristfällig runt genomföringar.

Otätthet intill genomföringar, diskbänksskåp.

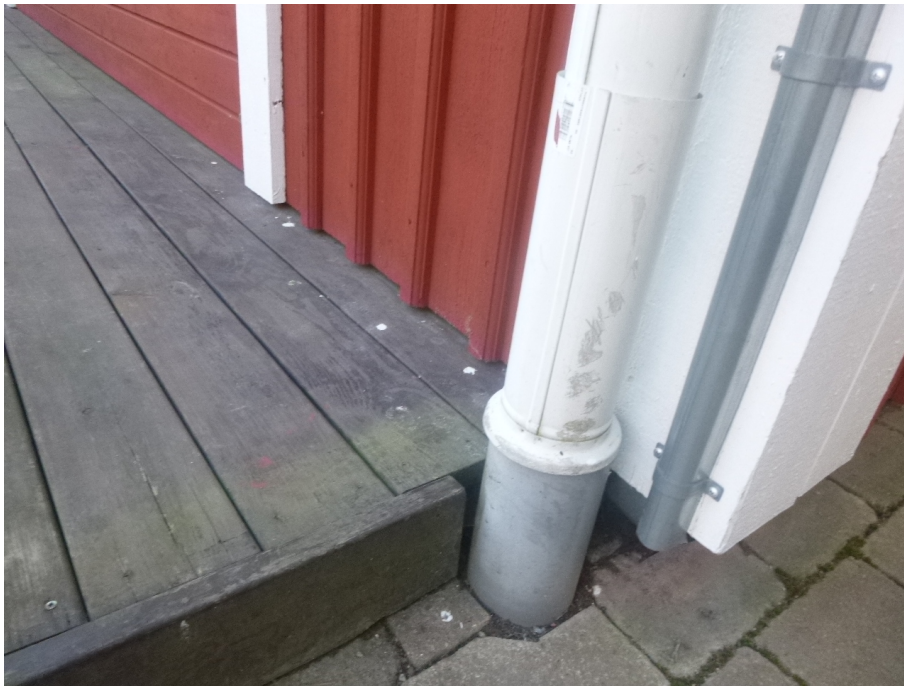
| Utvändigt | |
|---|---|
| Rännor/stuprör | <ul style="list-style-type: none"><li>Löv/renssilar finns ej vid anslutning mot markrör.</li></ul> |

Löv/reussilar finns ej.
